今回の整備工事では、文化財的価値を減じないよう、瓦葺き替えを中心に主に外部を補修しました。

金沢市広坂地内
平成13年9月完成
煉瓦造：2F
延 1,068㎡

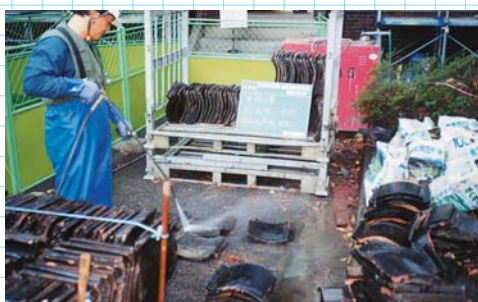
再使用瓦の洗浄状況

棧瓦は全部葺き替えました。ただし、既存瓦は打音等検査により、できるだけ再使用に努めました。平瓦の寸法は長さ320mm、幅325mmであり、専用の瓦金型を製作しました。

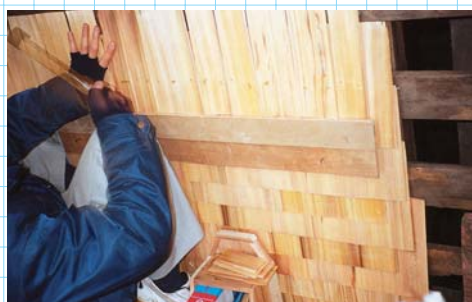
木羽板葺替状況

小羽板は腐食部を中心に一部葺き替えました。杉赤身材手割り板、幅2寸以上、厚み1分、長さ8寸、葺き足2寸としました。竹釘止めを基本としましたが、既存の下地が乾燥して硬いのと長期の保持力を期待して一部ステンレスクリュー釘を併用しました。

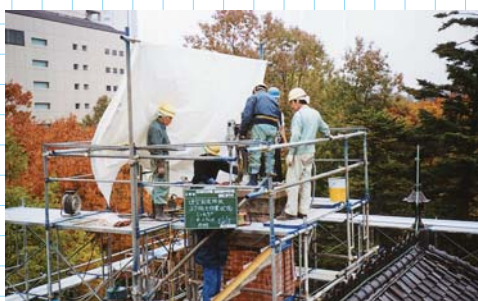
煙突構造補強工事

煙突頂部から補強金挿入孔を穿孔し、ステンレス異径鋼D19L4,500を煙突1本につき8本を挿入し無収縮モルタルで定着させました。また、小屋裏内見え隠れ煙突部分は鋼板厚9mmを巻き補強しました。
