# 能登半島地震災害復旧工事

DATA  
 ⑧改修工事等  
 平成19年7月～平成20年3月

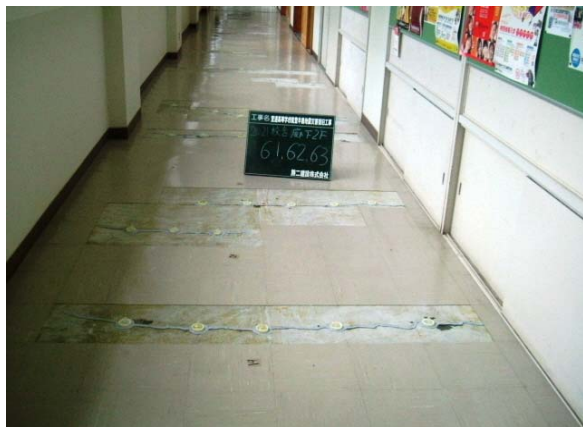
床クラック補修状況

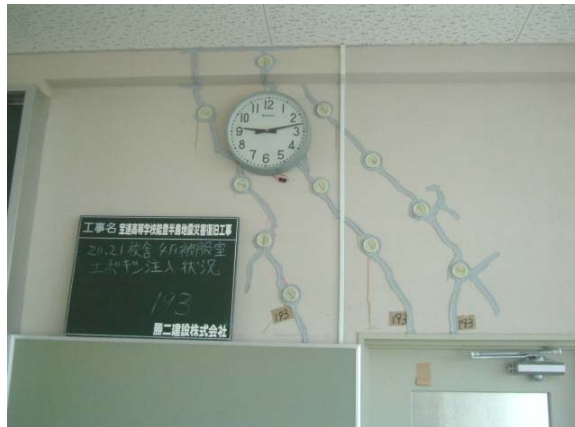
壁クラック補修状況

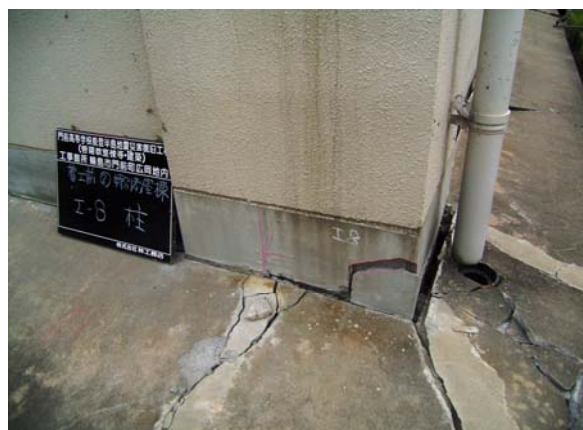
柱脚部分の破損状況

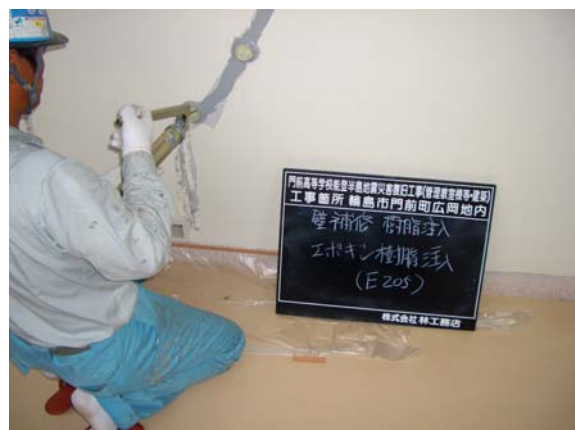
エポキシ樹脂注入状況

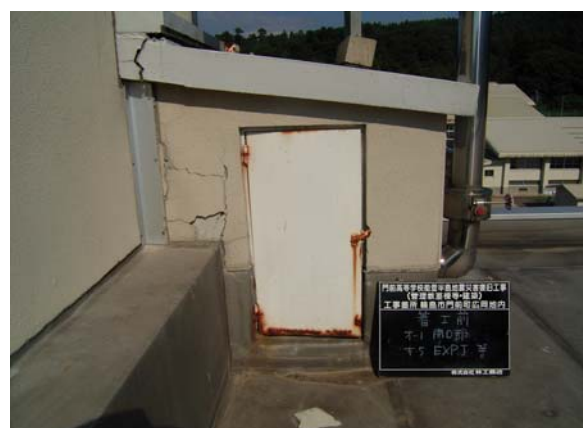
開口部、エキスパンションジョイントの被害状況

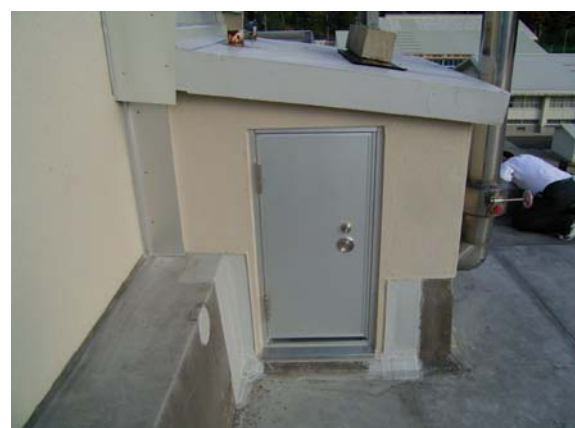
同左の修繕後
