2 歩道周辺の地質

3 土壌について

4 高山帯歩道及び周辺の荒廃について

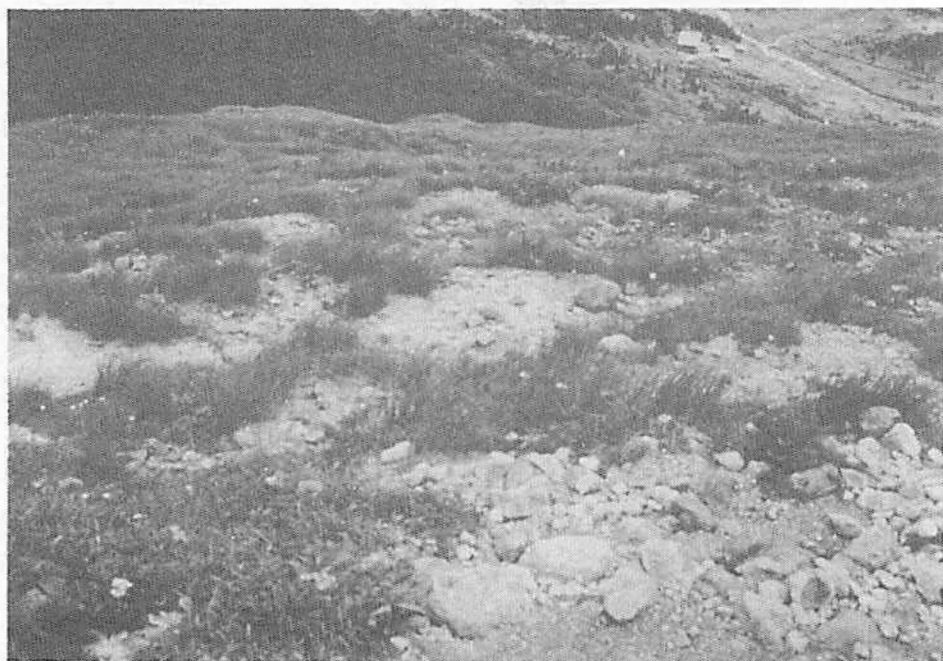
写真66

山本ほか(1983)や今井(1984)は、白山地域の標高約2,000m以上の高地に、周氷河地形の階状土が存在することを報告している。階状土は寒冷な気候のもとで凍結・融解作用によって形成されたもので、凹地で雪溪が夏近くまで残されているところに多くみられる。調査地域にも階状土と思われる階段状の地形がいくつかみられる(図23、写真66)。エコーライン沿いにみられる階状土のなかで、最も低い標高は約2,230mである。エコーライン沿いでは、全般的にいて標高の低いものほど、階段状の発達はよくない。今井(1984)は水屋尻雪溪の階状土とそれらを構成する火山灰層との関係から、階状土は氷期ではなく、今から数百年～数千年前以降、つまり、現在とほぼ同じ気候の条件下のもとで形成したと推定している。

エコーライン沿いの階状土

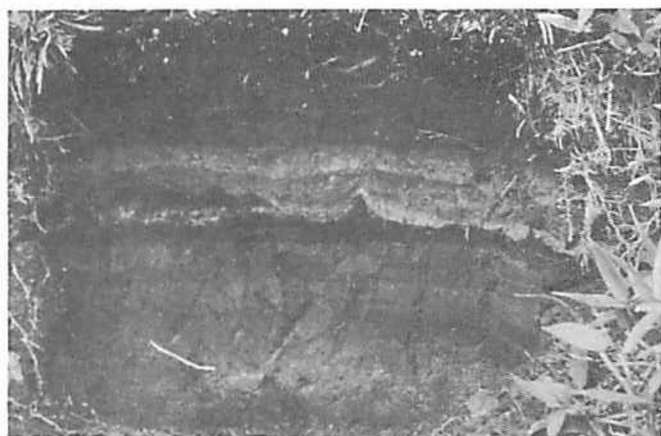
写真67

この工区では、湿性のポドゾルが現われ、それらは埋没型の土壌である。すなわちポドゾル土壌が生成されていたところへ、火山活動による灰等の噴出物が堆積し、それらの堆積物はやがて植物に覆われ、長年の間に再びポドゾル化が進んだものである。この工区で調査した土壌の断面を図25、26に示す。層は上部からH、H-A、A、B層などに分けているが、I、II層という分け方もしている。これはII層が旧代の土壌であり、I層が火山灰等の堆積物によって新しく生成された土壌である。歩道は踏圧と流水により侵食を受けており、I層はほとんど消失し、侵食の大きい所ではII層のA₂層あたりまで消失していた（写真67参照）。

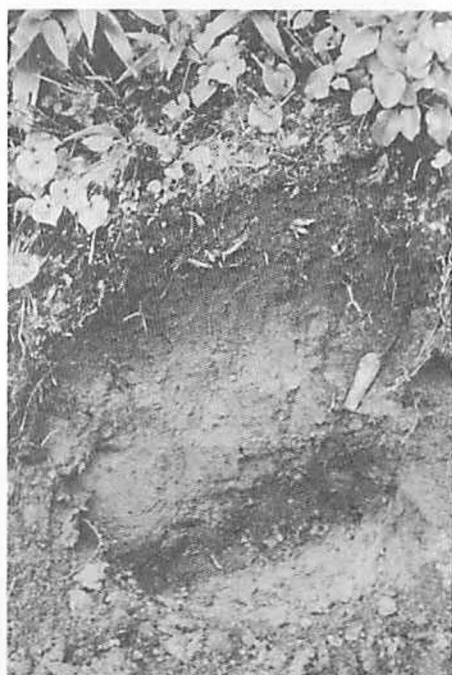
写真68

歩道は尾根筋を通っており、その周辺に現われる土壌は乾性のポドゾルである。尾根筋で傾斜もかなりあるため、歩道の侵食がはげしく、表層（A、B層）はほとんど消失しており、基層（C層）の現われている所がほとんどである。土壌の断面を図27に示す。A₂、B₁層は砂を多く含んでいるため、一度侵食が始まると流亡しやすい土壌でもある。ここに現われた土壌が埋没型でないのは、尾根筋で、しかもかなりの傾斜を有しているため、火山灰等が降下しても、風雨などで消失しやすいので堆積しなかったものと思う（写真68参照）。

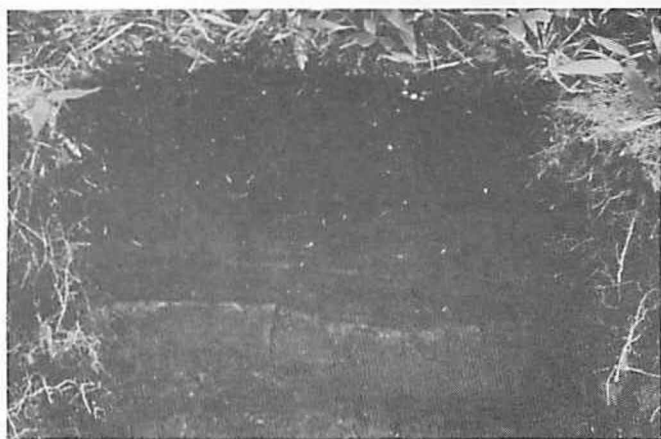
写真69

ここは、展望歩道A、D区と比較して標高差は200～300mあるものの、地形は非常に似かよっている。そのため、出現する土壌も湿性のポドゾルで埋没型の土壌である。その断面を図28に示す。ここの歩道も踏圧と流水により深い侵食を受けており、所によってはⅡB₂層までも達していたが、土層は深いため、基層が露出するまでには至っていない（写真69参照）。

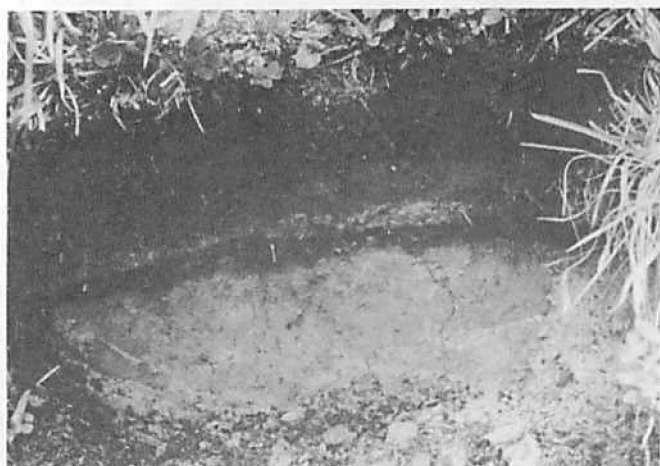
写真70

地形はゆるやかな尾根斜面である。埋没型の土壌であるが、土層は全般に浅い。断面を図29に示す。他の工区に比較して歩道はそれほど侵食されていない（写真70参照）。

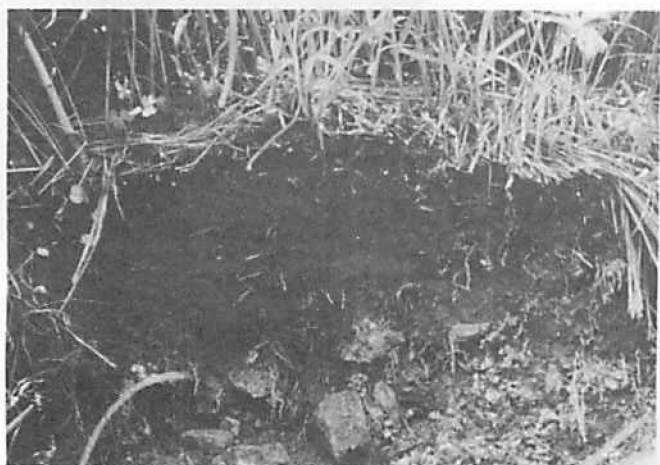
写真71

この工区の歩道はすべて工区のうちで最も急斜面を通っている。また、土層は最も浅く、30～50cmで基層（岩）に達するところが多い。土壌はポドゾル化の徴候のある土壌もみられるが、みられない土壌も多く分布している。急斜面であるため、土壌の移動が頻繁に起こることが原因していると思われる。また、この歩道が通っている地域は通称お花畑と呼ばれており、ほとんどが草本植物である。木本植物であれば、その根が相互にからみ合い、また岩の割目などに侵入して斜面の安定に役立つのであるが、草本植物が主体であるため、一度安定を失うと斜面の大きな崩落につながる危険がある。ポドゾル化の徴候のある断面を図30に示す（写真71参照）。
