石川県白山自然保護センター中宮展示館の1996雪崩災害

AVALANCHE DISASTER AT CHUGU MUSEUM, HAKUSAN NATURE CONSERVATION CENTER, ISHIKAWA PREFECTURE, 1996

Hiroshi OGAWA, *Hakusan Nature Conservation Center, Ishikawa*
Iwao TAKEI, *Hokuriku University*

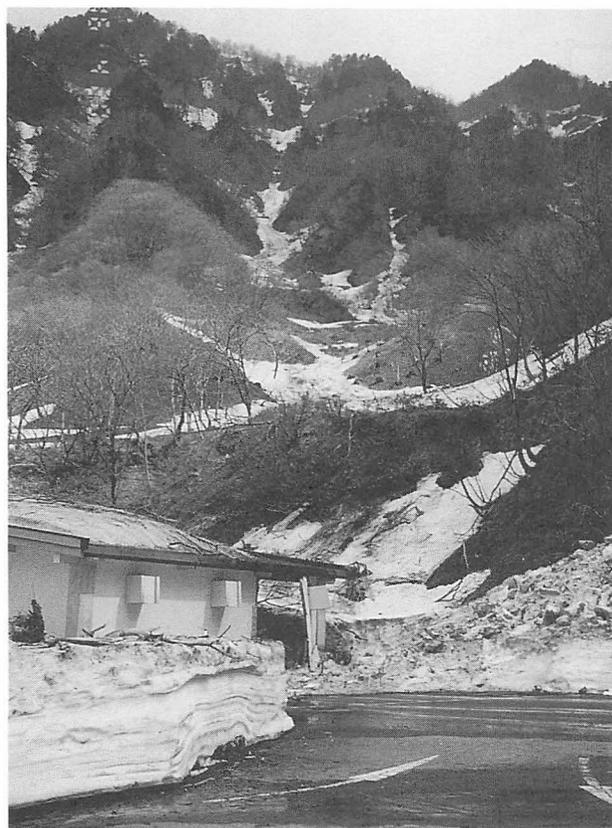
白山北方の蛇谷峡谷沿いでも、雪崩の多発がみられた。これらの雪崩は、白山自然保護センター中宮展示館をはじめとして中宮温泉野営場や中宮温泉、白山スーパー林道沿いでも被害を与えた。特に、中宮展示館は、雪崩の直撃を受け建物が半壊してしまう被害を受けた(写真1)。本稿では、この中宮展示

写真1 中宮展示館と雪崩発生斜面(1996年4月20日撮影)

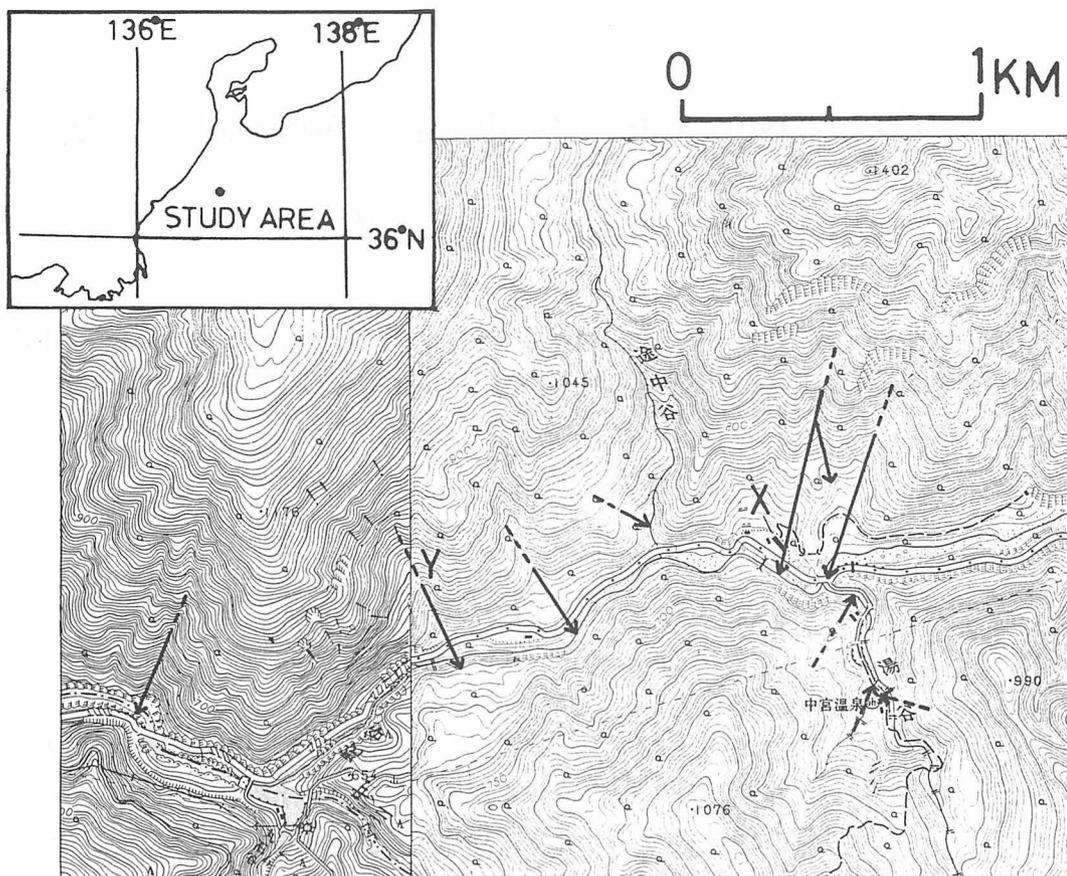
図1 蛇谷下流部主要雪崩分布図

展示館周辺ではこの雪崩以外にも大規模な雪崩が数ヶ所で発生した(図1)。特に中宮展示館から下流部にあるセトヌマで発生したものは(図1 Y), 規模の大きなものであった。雪崩は谷を挟んで対岸まで達し、ここにあった中宮温泉野営場に被害を与えた。対岸部の土砂をえぐり運び上げ、一部建物にも損壊が出るなど、河床からの比高約40m以上の地点にまでその影響が及んだ。また、デブリの断面から少なくとも2回の雪崩が発生したことが確認できた。この雪崩が蛇谷下流部で発生した最大の規模のものであった。

斜面は、多くは南向き斜面で、わりと近接して発生している。表層雪崩は、ちょっとしたきっかけで発生する特徴があり、これらの集中した雪崩の間には、何か発生機構上の共通する関係があるのかもしれない。ともあれ、今回のように比較的規模の大きな雪崩が発生したことにより、同じ斜面(谷)ではこれまで以上に雪崩が発生しやすくなると思われる。この場所の雪崩対策の充実が必要になってくるであろう。

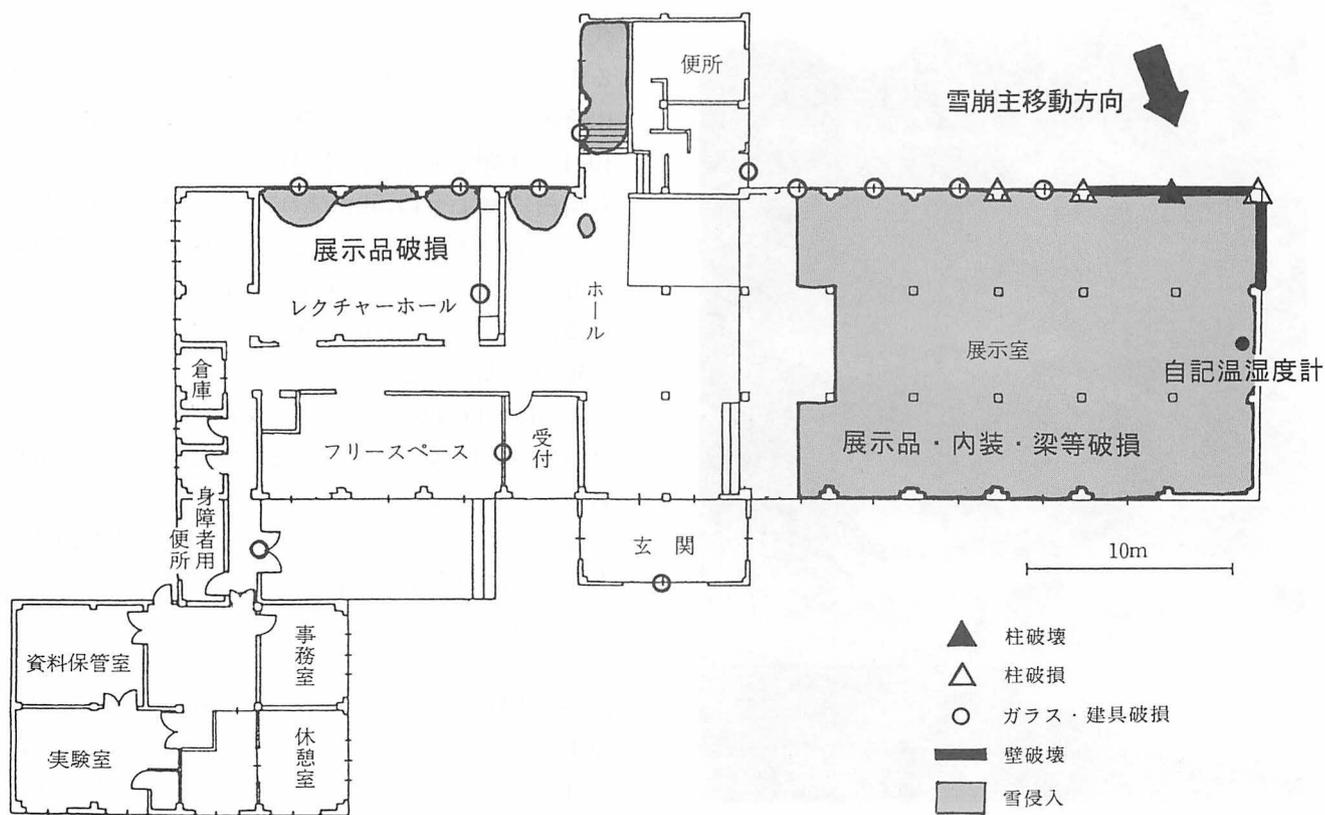
図2 雪崩の被害状況 (中宮展示館1階平面図)

展示館の背後の急斜面にある谷から発生した雪崩は、展示館の東側部分に大きな被害を与えた(図2)。その本流は、展示館背後北面東側隅の壁にぶつかり、東面側壁を突き抜けていき最終的に蛇谷本流に達した。この破壊箇所から館内に大量の雪が流れ込み、天井を含む内装や梁および展示物に多大な被害を与えた(写真2)。壁は、厚さ15cmの鉄筋コンクリート製のものではあったが、簡単に破壊されてしまった。また、太さ約40cmの鉄筋コンクリート製柱にもひび割れが見られ、そのうち直撃を受けた1本は完全に折れていた(写真3)。ここ以外にも展示館背後北面のレクチャーホールなどで窓ガラス・建具が破壊され、雪が侵入し展示品の一部に被害が出た。建物内部全般においても風圧によると思われる窓ガラス・建具の破損が見られ、建物正面側(南面)の木製の玄関扉にいたっては、この風圧によって、吹き飛ばされていた。そのほか、屋根・外装等の被害はあったが軽微なものであった。付近には流木が散乱し、樹齢50年以上幹径約50cmのケヤキのほかオニグルミ、ミズナラの成木が根こそぎ運ばれていることも

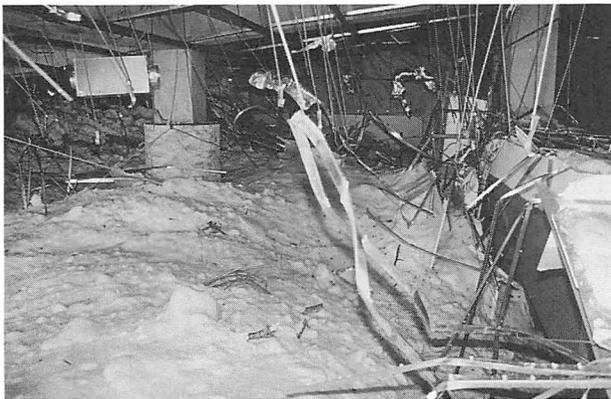
写真2 展示館内部の被災状況 (1996年2月22日撮影)

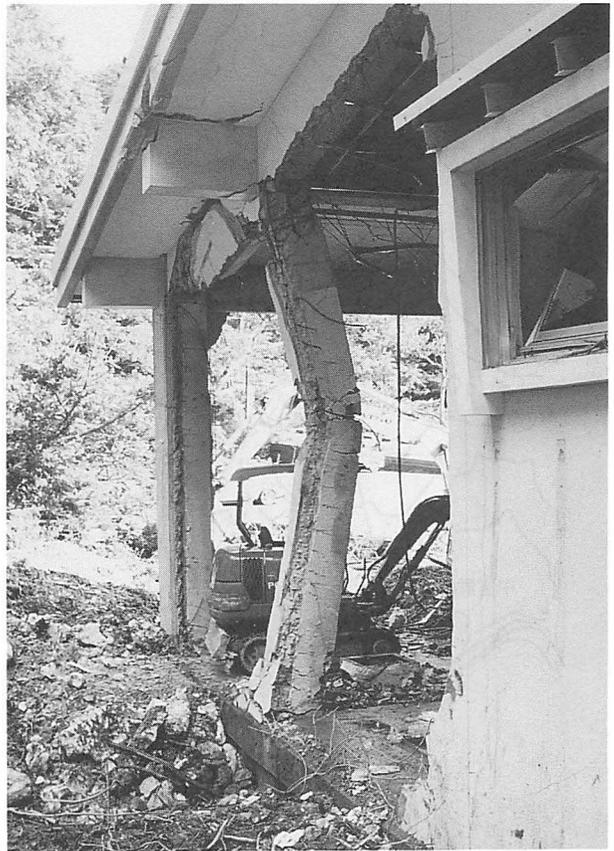
写真3 雪崩により完全に折れた柱 (1996年6月18日撮影)

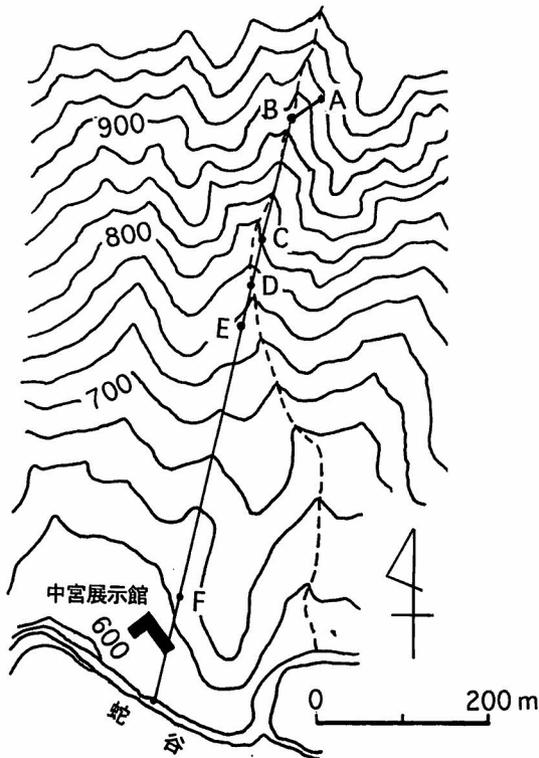
図3 雪崩の発生経路
--- 谷線

稜線(標高1,402m)から展示館(標高610m)までは、標高差が792m、平均傾斜は32°に達する斜面である。ここに発達している谷はまっすぐ展示館方向に向かっているのではなく、標高760m(図3D)付近で南東方向に向きを変える。しかし、雪崩はその地形を無視して、ほぼ直進し展示館に達している。この分岐点の上流部は、深い溝状の谷となっており、両側にはむき出しの岩肌がそそり立つ。また、この地点から展示館方向へは、比高10~20mの段差ができています。

1996年4月20日に調査したところ、図3D地点の上流部・下流部(図3C-D-E間)には、最大長径1.5mの大量のブロック状のデブリが認められ、下流部でのデブリは、むしろ本来の谷の部分に伸びていた。この本来の谷の部分のデブリは、雪崩の進行方向から考えると側堆積であると思われる。また、図3A-B-C間にかけては土砂混じりの茶色く変質した雪や板状の氷のブロックが連なり、雪崩の流路の痕跡やデブリとして確認できた。図3A地点は、

上述したことから今回の雪崩の発生状況について推測すると、図3 C-D-E間の雪崩の痕跡から発生地は図3 C地点より上部であることはあきらかである。さらにこの地点より上流部の土砂混じりのデブリおよび図3 C-D-E間のブロック状のデブリが今回の雪崩によって生じた一連のものであるならば、雪崩の発生地として、図3 A地点が考えられる。このA地点から発生した小規模な雪崩をきっかけとして今回の雪崩が発生した可能性もある。しかし、図3 B地点より上流部谷沿いに樹木の破損も確認で

きるということと、図3 A-B-C間の土砂混じりのデブリがその後のある時期に形成された可能性もあるので発生地の断定はできない。いずれにしても、今回の雪崩の発生点は、斜面上部の谷頭部とシュートの境目の遷急線付近(標高およそ1,150m)を上限とするものと思われる。従って今回の雪崩は標高差310～540mを流れ下った規模のものであると考えられる。

このように発生地点は特定できないが、図3 C地点より上流部で発生した雪崩は、図3 D付近の段差でジャンプし、樹木の少ない雪原状斜面でエネルギーをあまり失うことなく流下を続け、展示館背後の崖(図3 F)で再度ジャンプしたあと展示館にぶつかり、最終的に蛇谷本流に達したと考えられる。

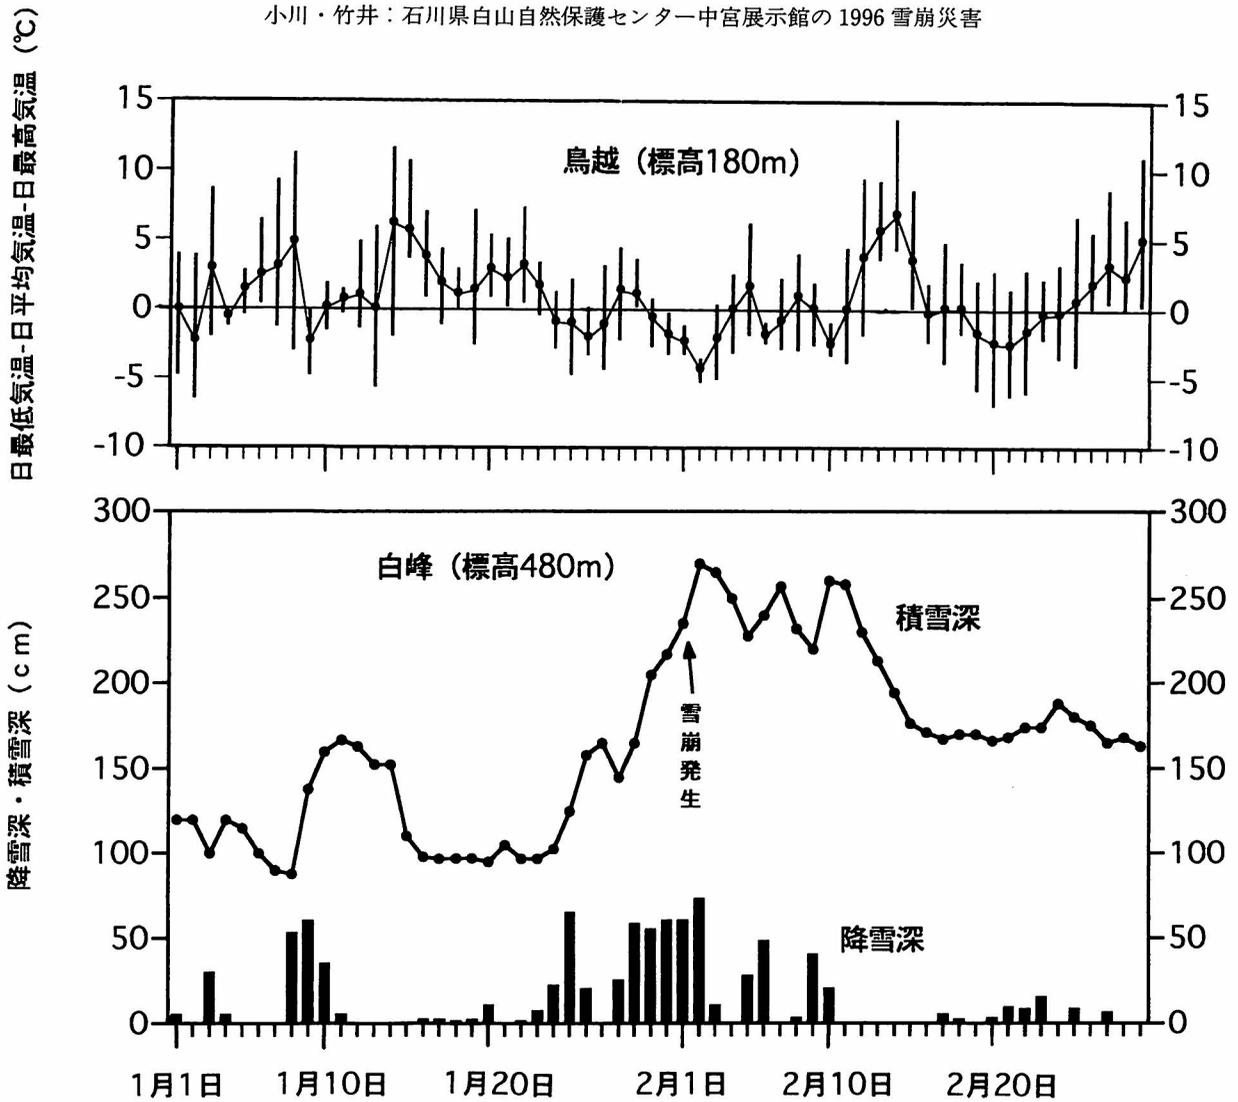
図4 気温（鳥越）および降雪深・積雪深（白峰）の推移
 日平均気温・日最高気温・日最低気温は、1～24時の毎正時に観測した気温の平均値・最高値・最低値。金沢地方気象台（1996a, 1996b）より作成。

まず降雪(白峰)は、1月後半から増え始め、特に1月29日以降は58cm, 55cm, 60cmと2月1日9時までの降雪は173cmに達し、同時刻の積雪は、235cmに達した。さらに翌日2日の9時までには60cmの

次に気温（鳥越）は、今述べた連続した降雪期間の前にこの1月としては、大変暖かい時期があった。1月の中旬特に14、15日には日最高気温が10℃以上に達する暖かい日となった。14、15日の日最高気温は金沢でも16.2℃と4月上旬並の暖かい日であった（金沢地方気象台、1996a）。この時期、白峰でも積雪が一気に融けたりしている。しかし、その後は気温は下がりはじめ、27、28、29日は少し暖かくなるが、また寒さが戻り30、31、2月1日と冷え込んでいく。この気温の低下は、2月2日へと続き、1、2月を通じて日平均気温が最低になる。標高610mの中宮展示館では、30日から日最高気温が0℃未満の寒い日が続いたと思われる。

すなわち、雪崩の発生状況を気象状況から推定すると、14～23日（もしくは27、28日）の暖かい日が続いたときに積雪表面の雪が融解し、その後の冷え込みによって固い凍結した積雪層ができ、さらに強い温度勾配により雪が昇華再結晶化する際に、積雪表面直下には霜ざらめ化した弱層の形成がもたらされたことがまず考えられる。そして、その後の集中的な降雪（特に29日以降）により、古い積雪層の上に大量の積雪（新雪）が降り積もることになる。降り積もった大量の積雪（新雪）は、気温から考える
