白山林道法面緑化の推移について

ABOUT THE SUCCESSION OF THE VEGETATION ON THE SLOPE SURFACE ALONG "HAKUSAN FORESTROAD"

主な写真調査区の '77年と'78年の現況

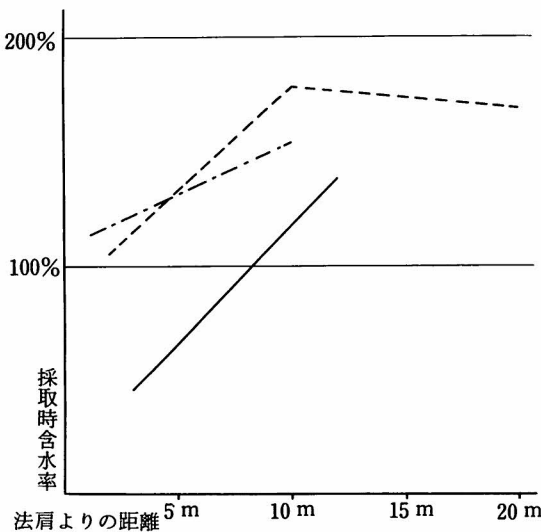
図2 白山林道沿線森林内土壌含水率

永久調査区 No. 1 と 2 では、植生の面では、今のところ特に変化は見られないが、52 年秋に石川県林業試験場の中野敏夫が調査した土壌含水率（図2）によれば、林道法面に近くなるにつれて含水率が低くなることから、法切りによる乾燥化が進み始めているのではないかと考えられ、周辺植生への影響が心配される。

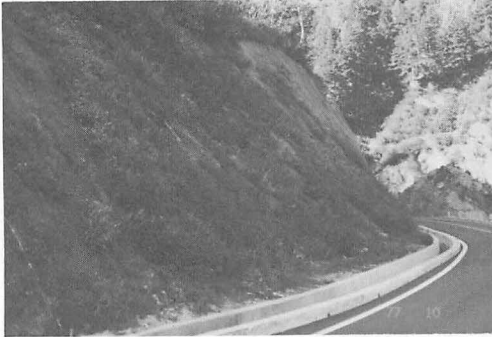
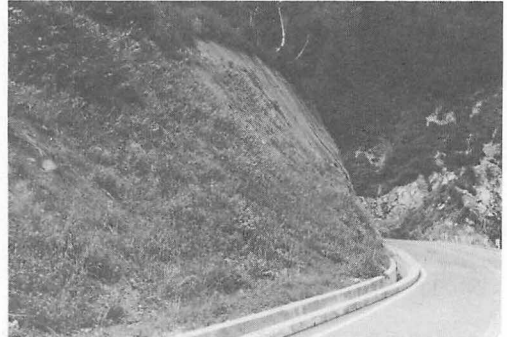
No. 10

タスネットを張り、ヨモギ、イタドリを吹付けたもの。かなり、緑化が進んでいるが、在来種の侵入は未だ見られない。

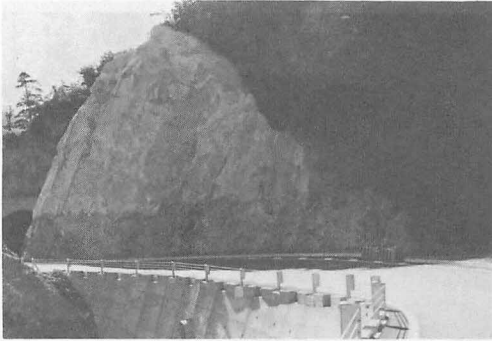
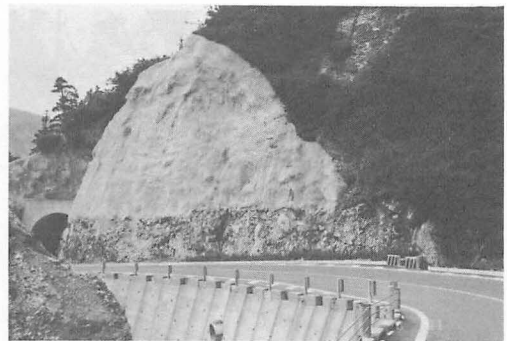
No. 11

モルタル吹付け。法尻にわずか、ヨモギの侵入が見られるだけで全く、植物の侵入を許していない。

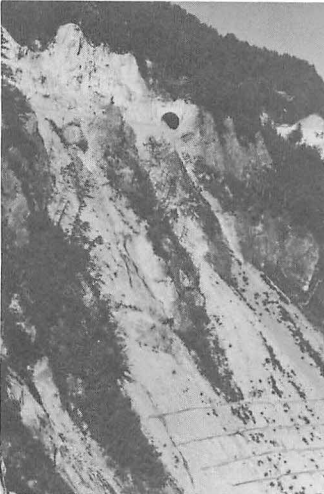
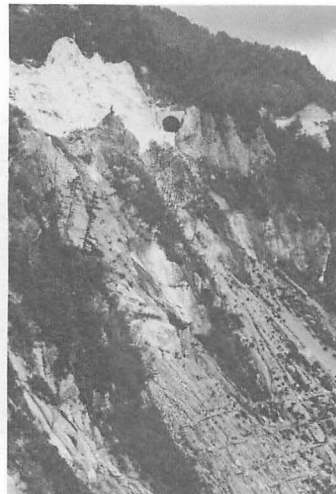
No. 12

一応、法尻から土留が施工され、安定した所から植物の侵入が始まっているが、傾斜が急なため、全体の緑化はまだ困難である。

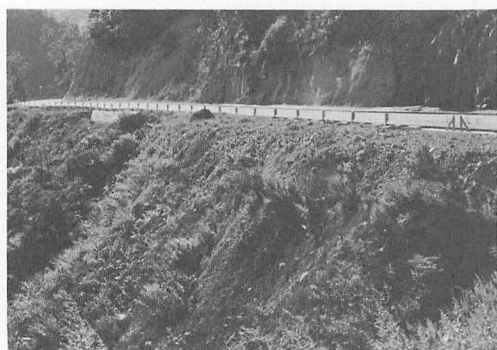
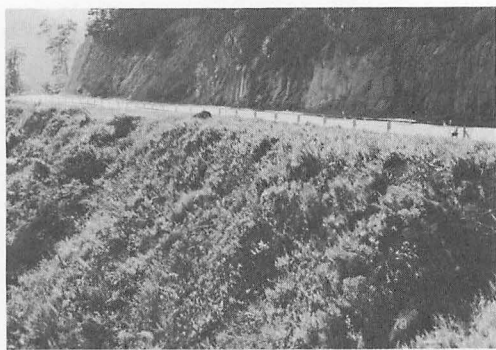
No. 13 1977年

ヨモギの吹き付けであるが、安定斜面であるため、一年でかなり草高が高くなっている。ここでは、ヤブガラシの侵入が見られたが、'78年には発見できなかった。

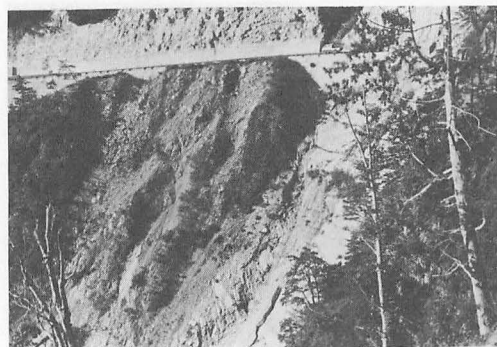
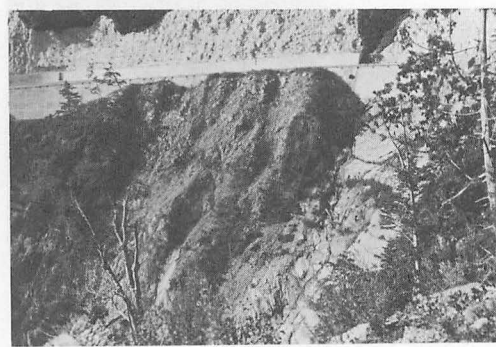
No. 18 1977年

ロックネットを張ってあるが、安定しないため、植物の侵入はほとんど見られない。

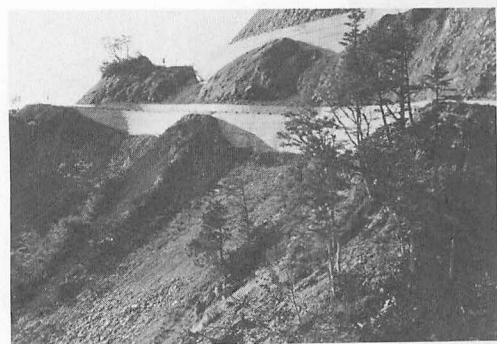
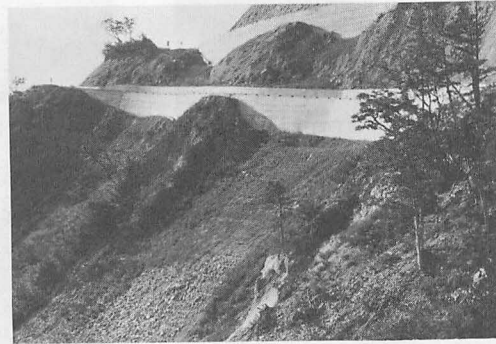
No. 22 1977年

ヨモギの吹き付け。法面が安定しているため、緑化は良い成績を示している。

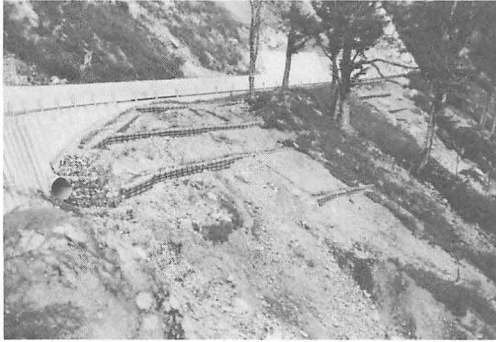
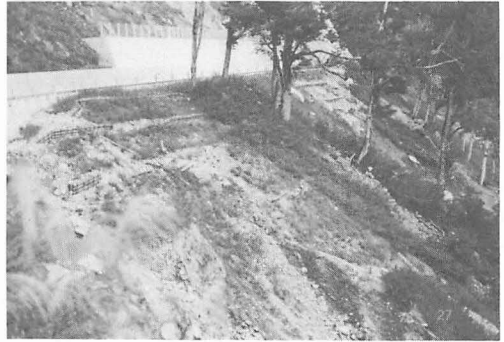
No. 27 1977年

ヨモギの吹き付け、法面が安定したため、急速に緑化が進み、在来植物の侵入も見られる。

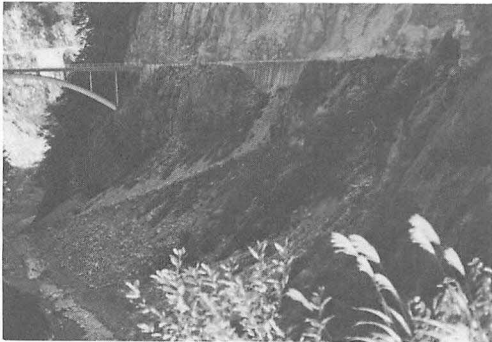
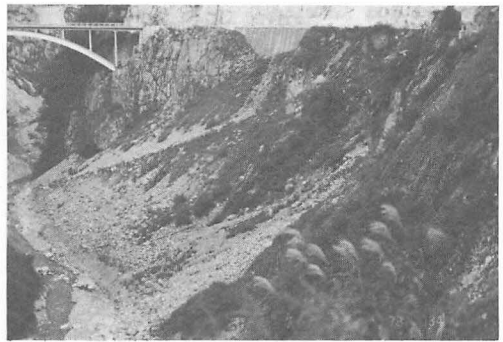
No. 34 1977年

蛇谷大橋下流の土捨場であるが、フトンカゴなどによる法面安定化とヨモギ吹き付けによって、緑化は、ほぼ成功したようである。

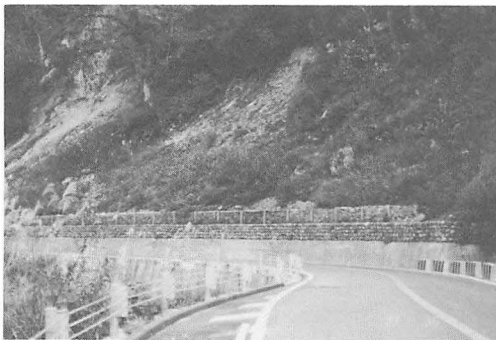
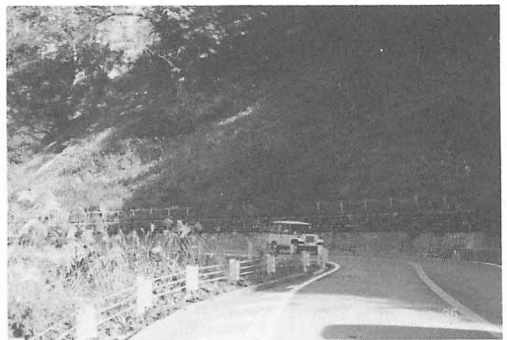
No. 36 1977年

法枠工にヨモギの吹き付け。法面が安定しているため、在来植物の侵入も早く、すでにドクウツギ、ヤマハンノキなどが見られ、人工の法枠も見えなくなっている。
