令和6年能登半島地震 金沢城公園の復旧・復興のあゆみ

金沢城公園の石垣の被災状況

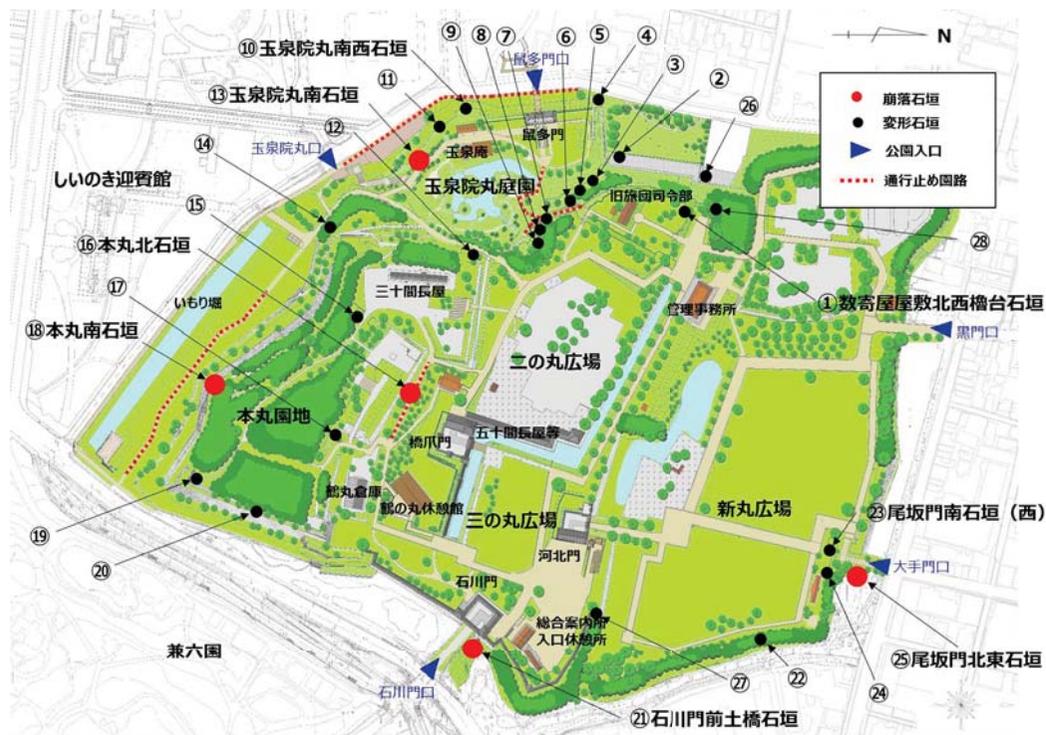
地震により、金沢城公園では、国指定史跡を構成する文化財としての価値を有する石垣に被害があり、5箇所で崩落、23箇所で変形が確認されました。また、鶴丸倉庫（重要文化財建造物）の外壁などにも被害がありました。

県では、崩落や大きな変形が生じた石垣について、発災直後から、被害拡大防止のための応急対応や、危険な箇所への立入禁止措置を行いました。現在は、復旧（石垣の積み直し）作業として、石材の調査・回収を進めており、年内には崩落した5箇所の石垣の石材の回収を全て終える予定です。
