「志賀原子力発電所における石川県・志賀町への連絡基準に係る覚書」  
に基づく連絡（令和2年2月分）について

志賀原発1号機 非常用ディーゼル発電機の潤滑油配管の  
溶接端部からの油の滴下について

## 志賀原子力発電所 1号機

## 非常用ディーゼル発電機の潤滑油配管の溶接端部からの油滴下について

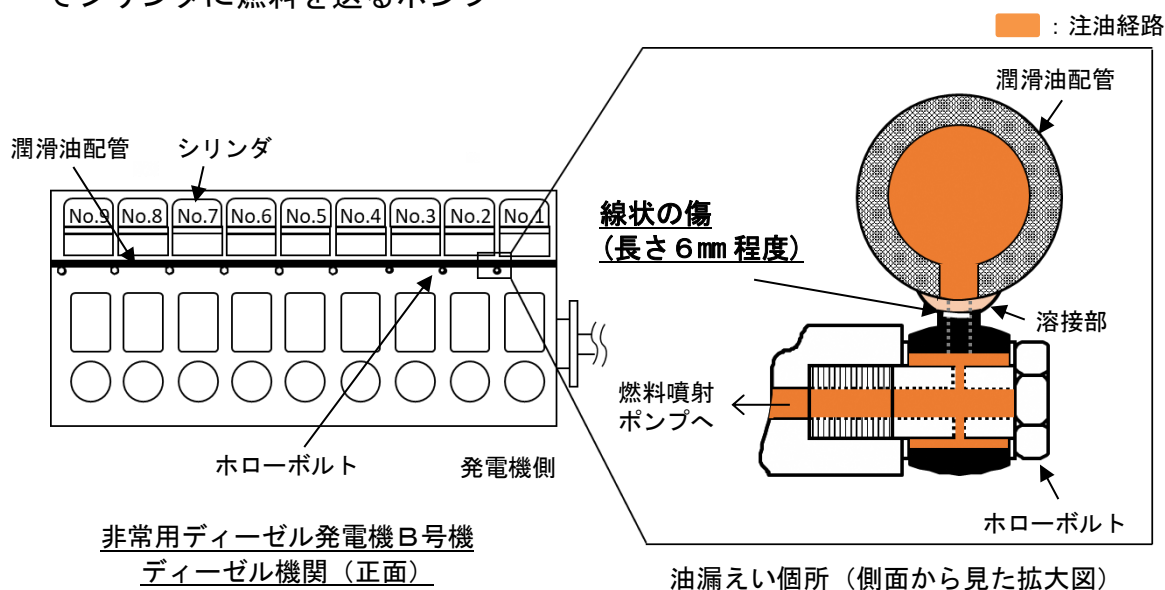
非常用ディーゼル発電機 潤滑油配管概略図

志賀原子力発電所 1号機（第 13 回定期検査中）において、2020 年 2 月 6 日（木）15 時頃、非常用ディーゼル発電機<sup>※1</sup> B号機の定例試験を行っていたところ、ディーゼル機関の燃料噴射ポンプ<sup>※2</sup>に潤滑油を供給する配管の溶接端部から潤滑油が滴下していることを確認しました。潤滑油の漏えい量はごく僅か（11 秒に 1 滴）であり、当該ディーゼル発電機の機能・性能に影響を及ぼすものではありませんでした。また、本事象による外部への放射能の影響はありません。

調査の結果、溶接端部の表面に長さ 6 mm 程度の線状の傷があり、その傷から潤滑油が漏えいしていることを確認しました。

線状の傷が発生した原因は、当該ディーゼル発電機の試運転時に一時的に当該部の振れが大きくなるような回転数で運転したこと及び溶接端部に応力が蓄積したことにより発生したためと推定しています。

今後、当該潤滑油配管については、振動低減を図るとともに、溶接端部の仕上げ方法を見直した新品配管への取り替えを行います。
