56豪雪によるスギ冠雪被害について（第1報）

三代千里

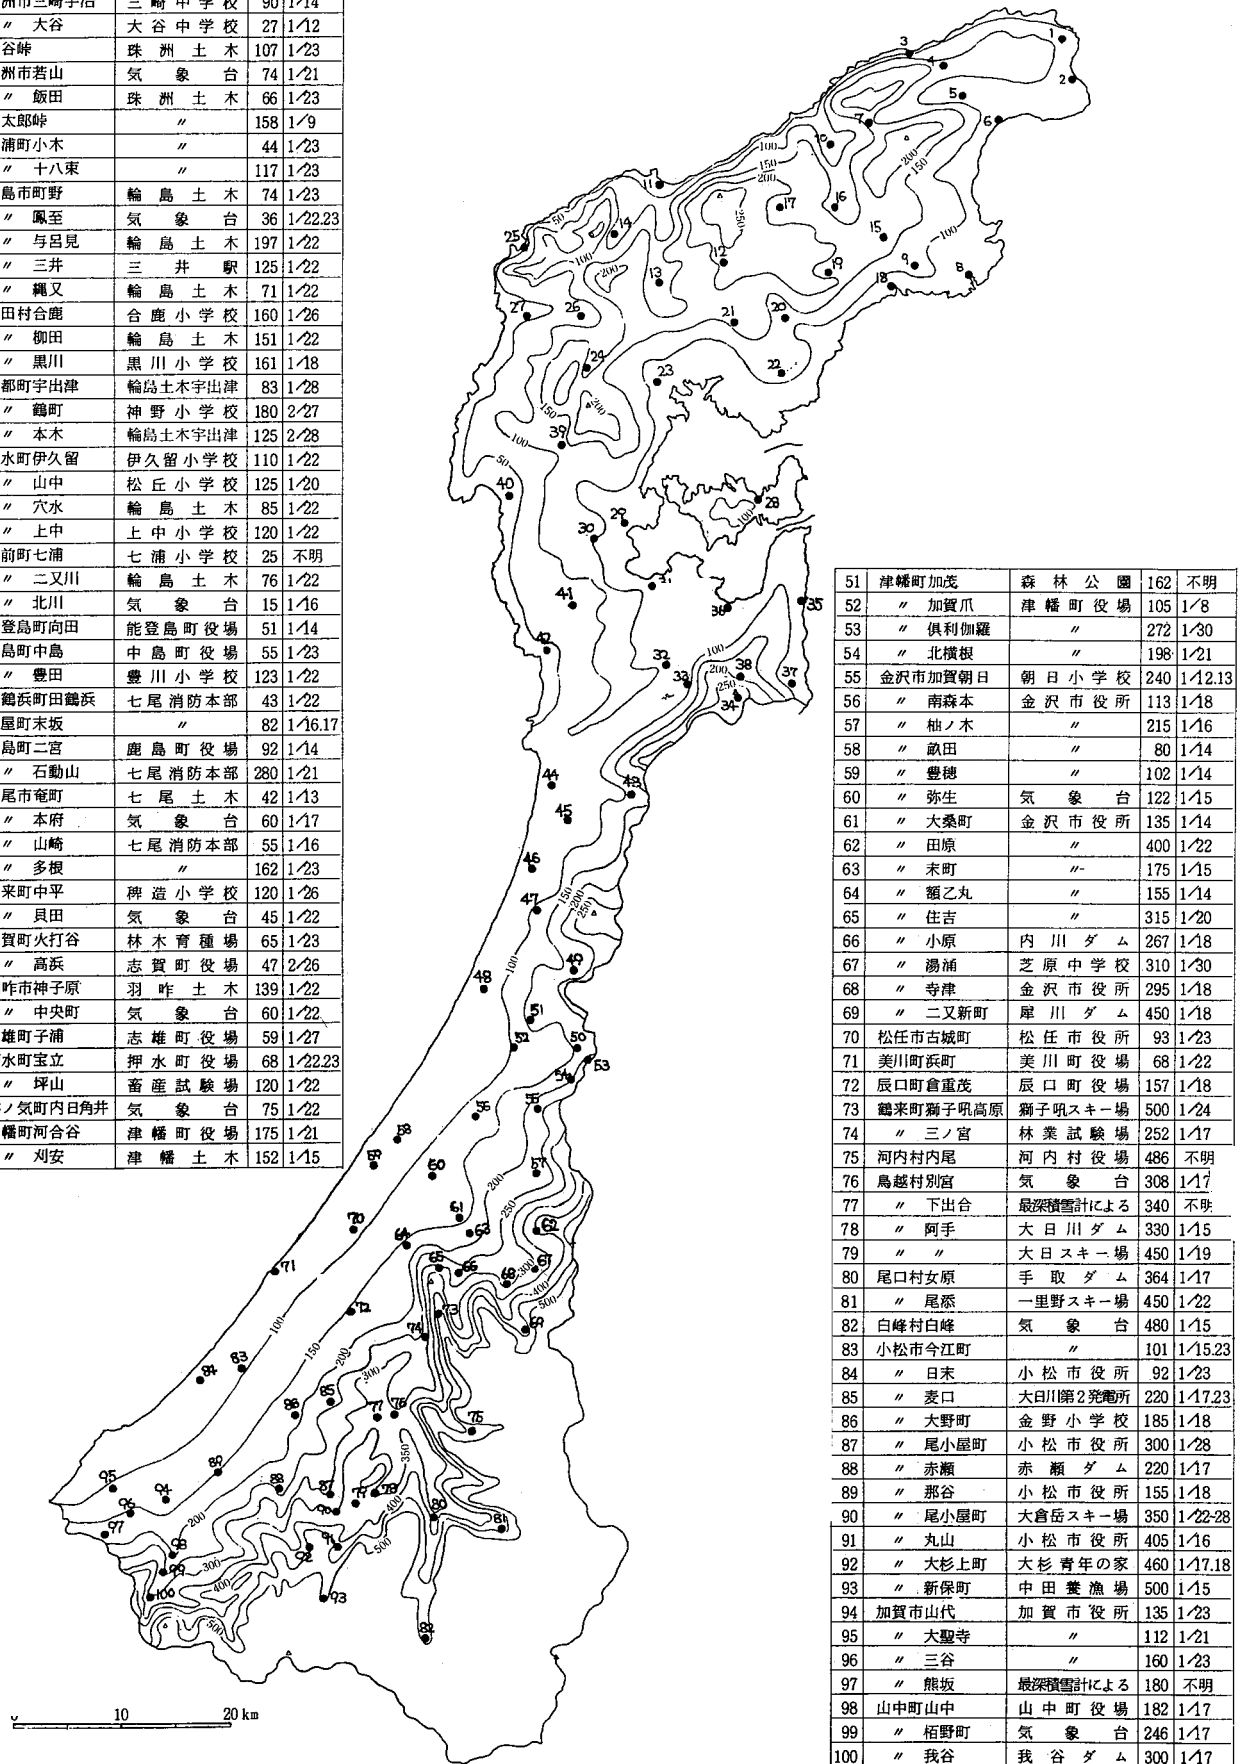
図-1 56 豪雪の最深積雪深図 (cm)

この表から56豪雪の降雪は、昭和55年12月28日前後、56年1月5日前後、1月11日前後の3回ピークがみられ、県内全般に最深雪積深は1月20日前後に観測している。図-1は県内100ヶ所の観測データと地形図をもとにして、そのほか地域住民からの聞きとりによって、56豪雪の最深積雪深の分布を50 cm単位に表わしたものである。

なお、積雪5 m以上の地域についてはデータ不足で表わすことができなかった。また、最深積雪深の分布をみると、能登地方は一部山間部を除いてほぼ平年値の積雪量となっているが、津幡以南の加賀地方では大変な積雪量となっており、金沢市、小松市の山間部や白峰村、鳥越村などの鶴来谷では38豪雪を上まわる積雪となっている。特に、小松市大杉谷では平年値の3倍の積雪量となっており、小松市甲山から山間部の被害が大きかったことがうかがえる。

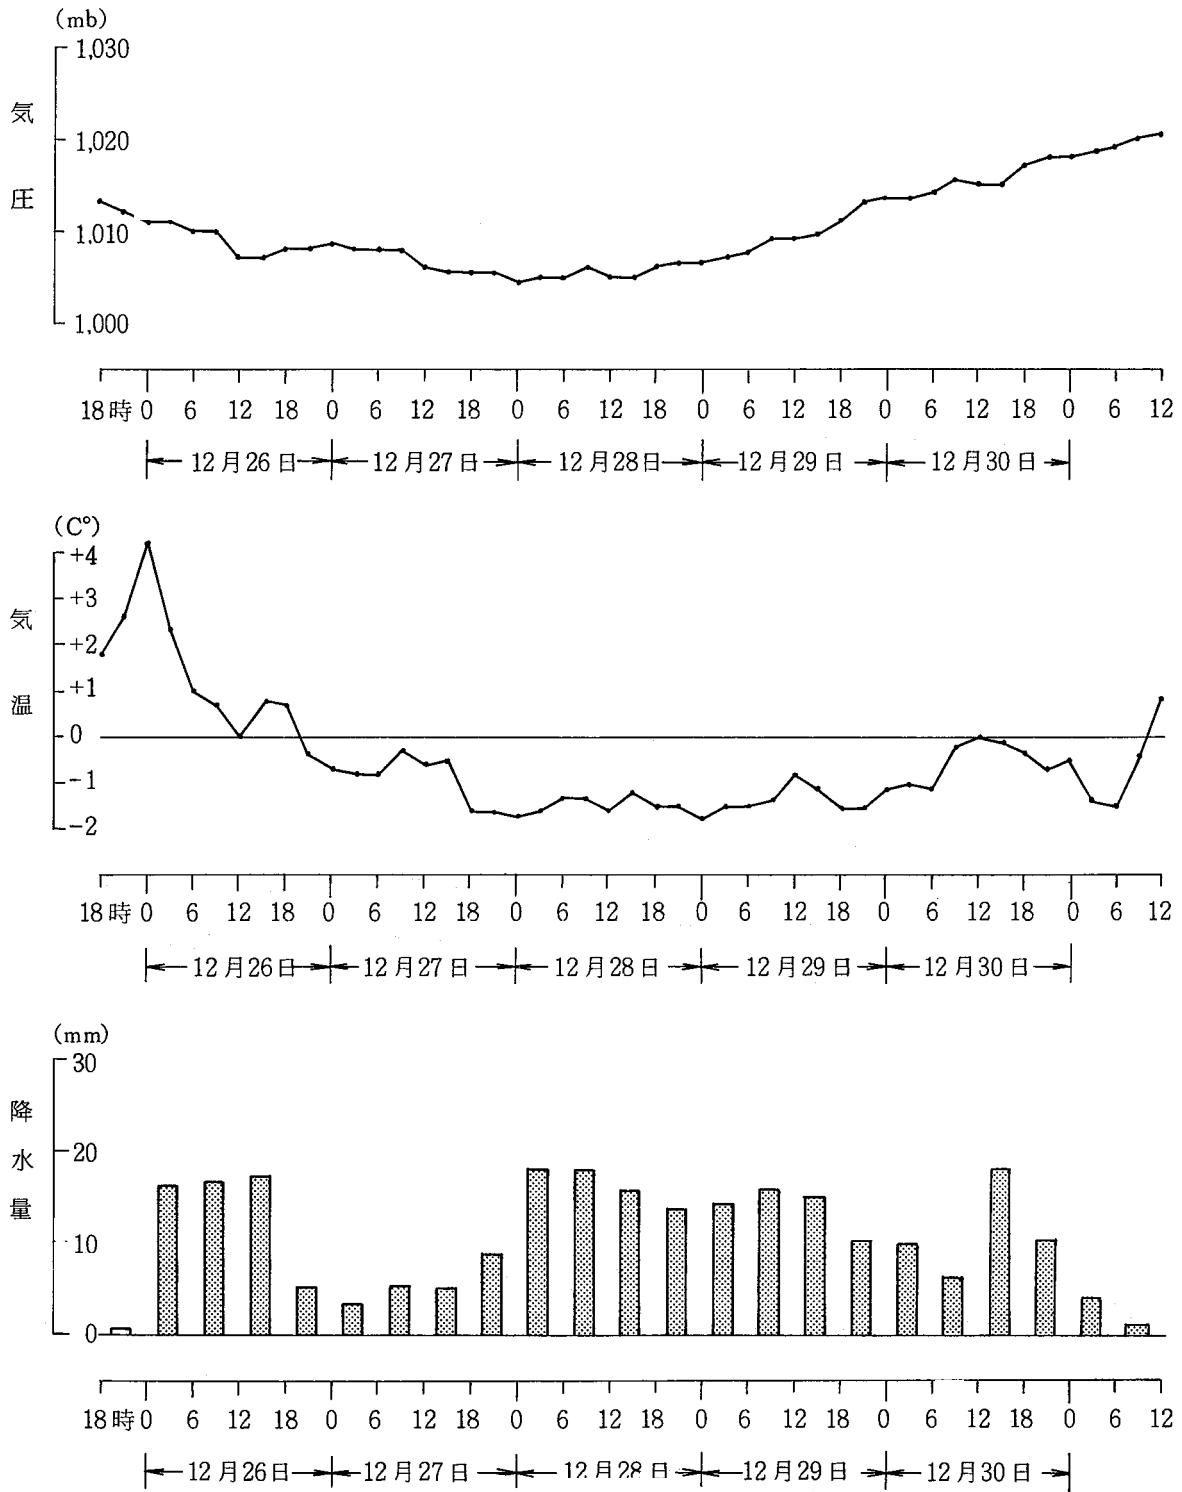
図-2 冠雪害発生推定時の気象状況

図のように、気温は12月26日零時では+4.2℃であったが急速に下がりはじめ、同日夕刻より氷点下になり、これまで降っていた雨がこの頃から雪に変わった。気温は27日夕刻よりさらに下がって氷点下1.5℃程度で昼夜なくほぼ一定を保ち29日朝まで持続した。また、気圧は27日昼ごろより29日未明まで1005mb程度ではほぼ一定で、強い冬型の気圧配置が持続していたことがうかがえる。この間、図-2で示すとおり12月28日、29日の2日間の降水量は129.1mmになり降雪量に換算すれば1mを越える大雪であったと推察される。金沢地方気象台観測でも、28日9時から29日9時までに白峰村で110cm、鳥越村で61cmの降雪が記録されており、加賀山間、里山では大量の降雪があったわけである。また、表-2には加賀地域の平野部と山間部における12月26日から30日までの毎正時

以上のことから昭和55年12月27日から29日までは、冠雪害の発生する気象的要素である降雪量、気温、風速が完全に満たされた状態であり、つきつめれば、27日から冠雪が増加しはじめ、28日夜から29日朝にかけて冠雪害の大部分は発生したものと推察される。

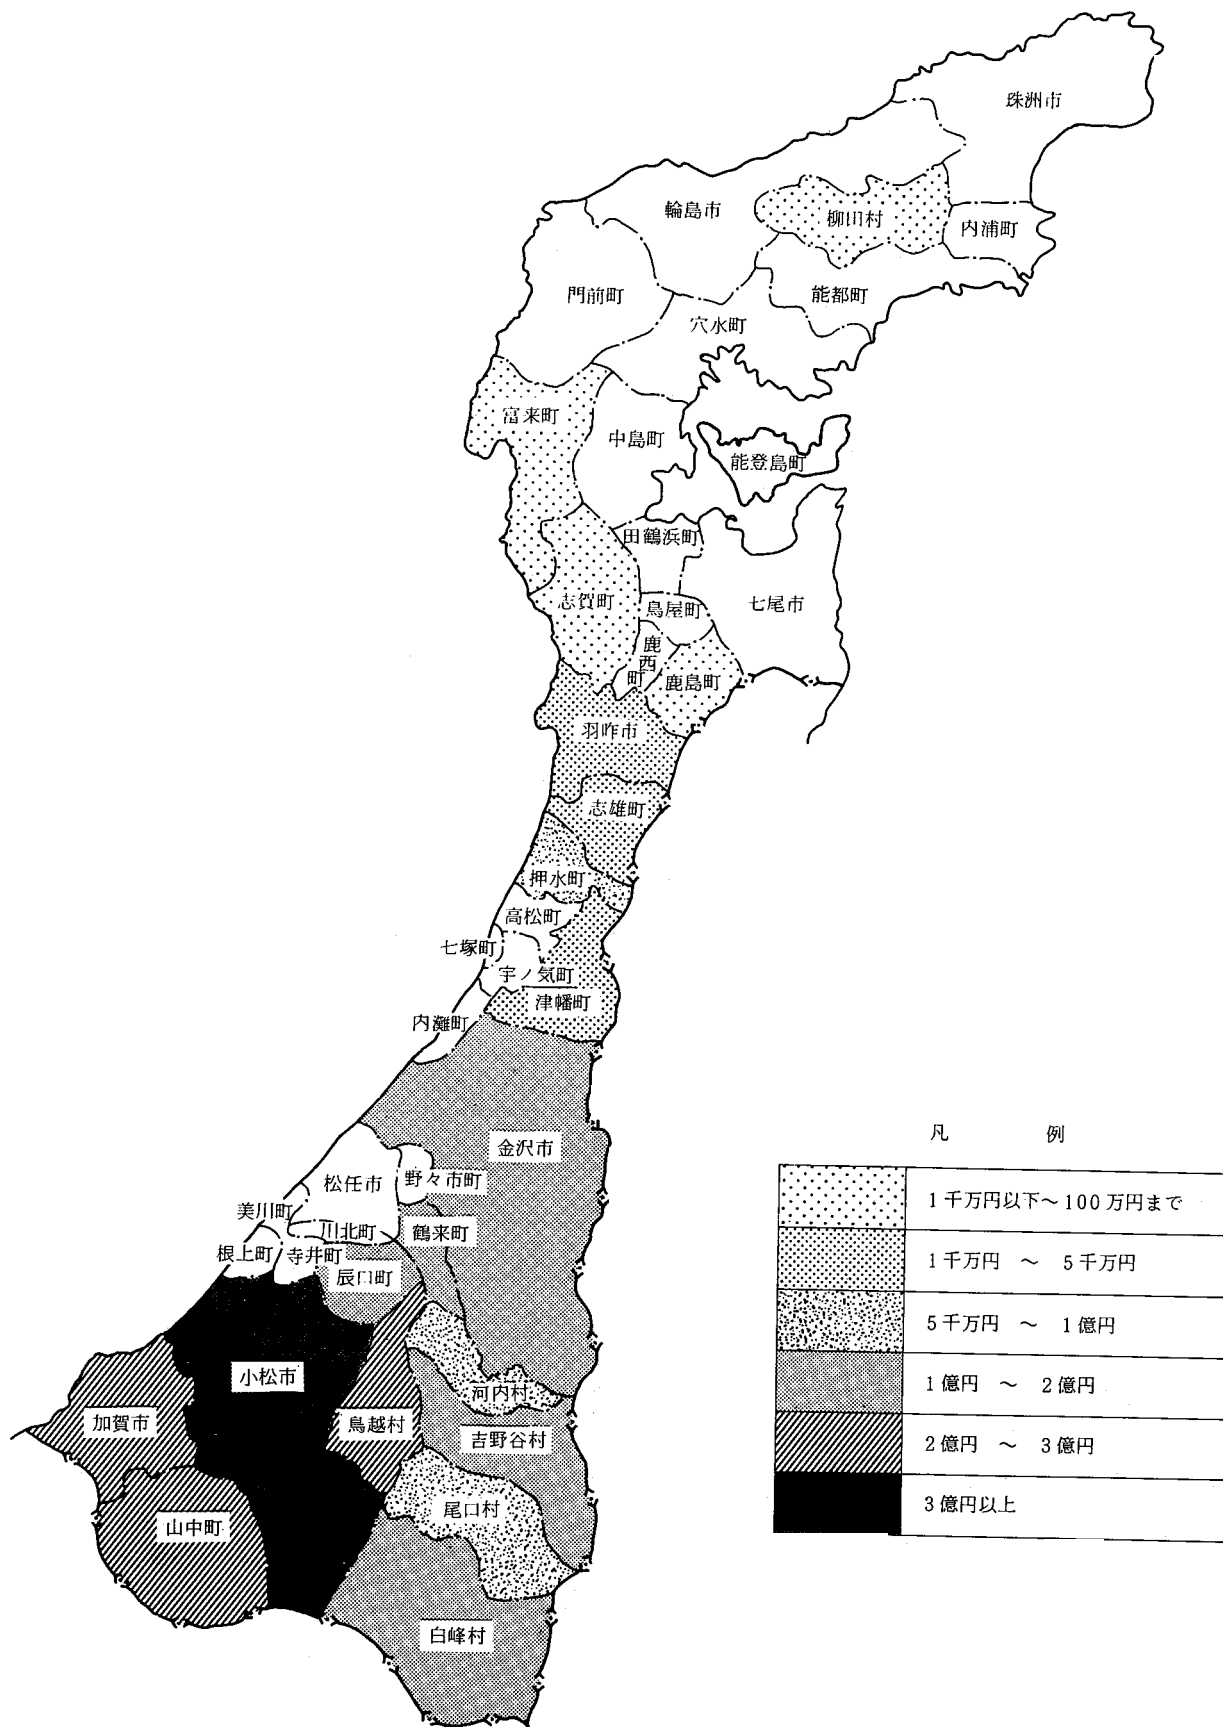
図-3 市町村別冠雪被害金額分布

県造林課の資料によって、冠雪被害金額を市町村別に区分すると図-3のようになった。冠雪害は奥能登の山間部に多少みられるが、全般に能登地域に少なく、ほぼ羽咋林業事務所管内以南に限られ、南下するにつれて被害は甚大となっている。特に小松市では中海地区などの里山地帯を中心に被害が激しく、被害金額は5億円を越えている。また、白峰村や尾口村などの白山麓では、降雪、積雪量のわりには冠雪被害は少ないことも特徴的であった。

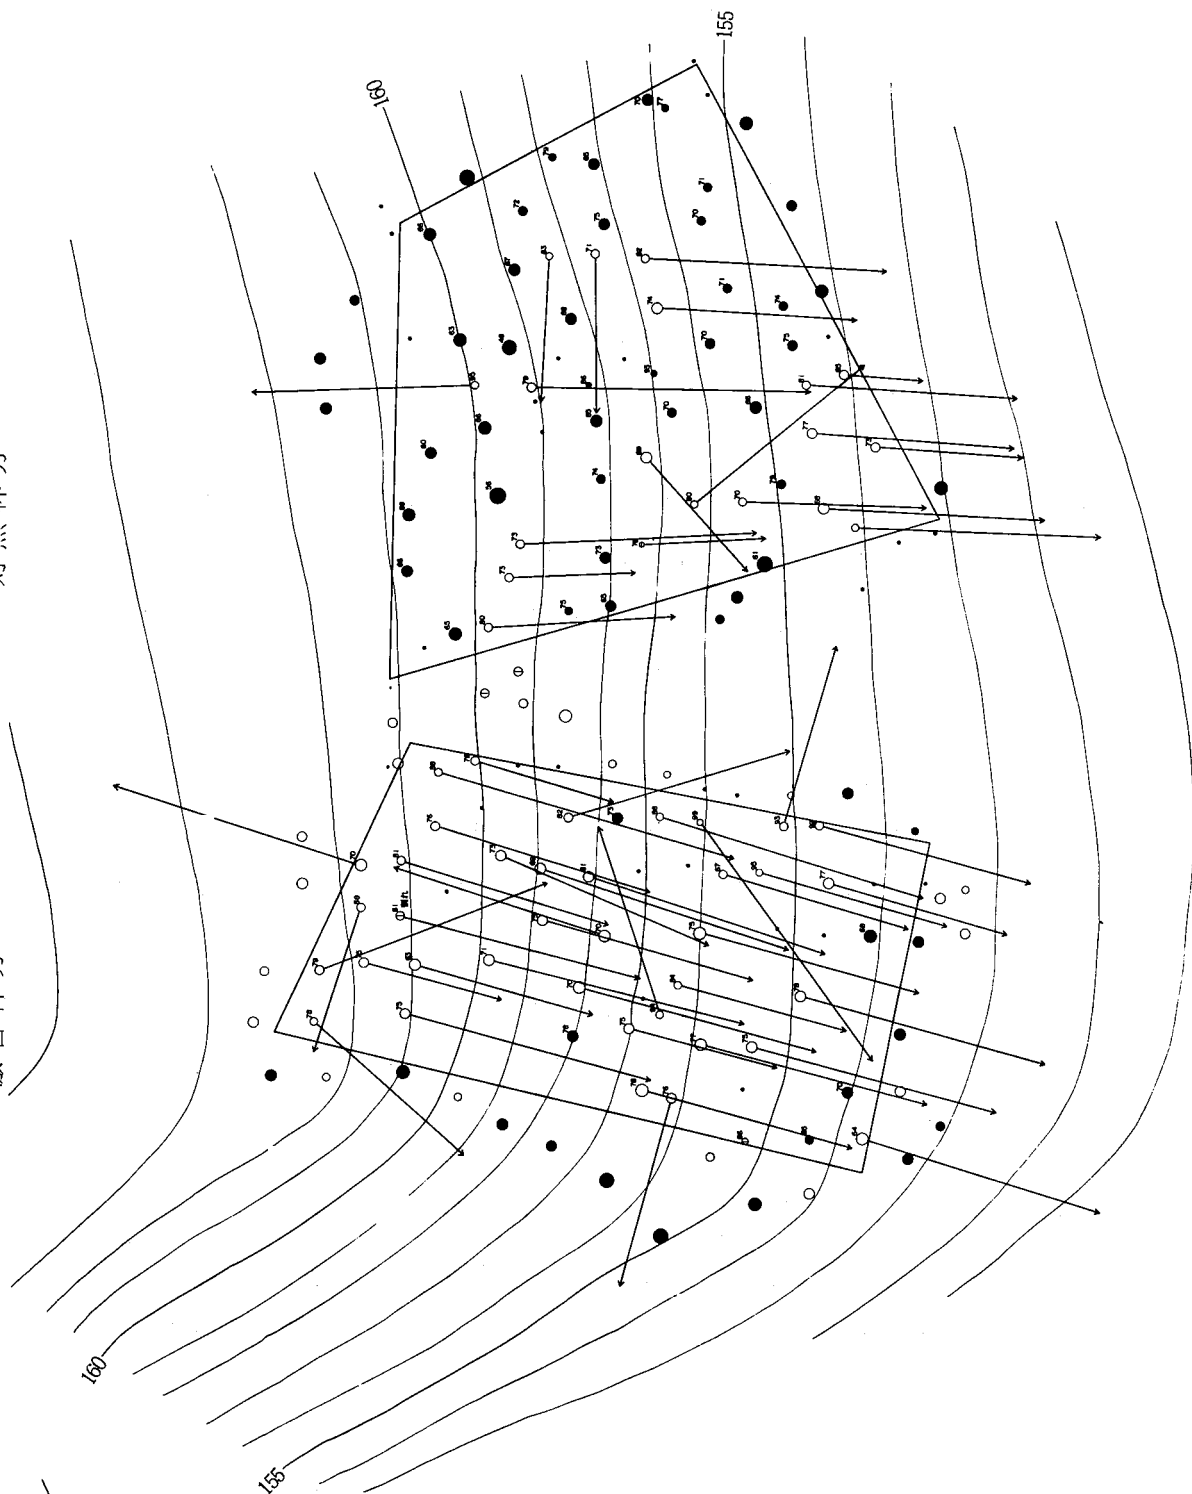
図-5 鶴来町三ノ宮調査地

分が1,440本/ha, 対照林分が1,540本/haであった。図-5の立木配置図から判断すると植栽密度は両林分とも2,300~2,400本/ha程度であったと考えられ、激害林分は現在までに雪害等により約40%の立木減少があり、対照林分も同様に約30%の立木減少があったものと推察される。ところで、今回の被災時における立木配置状態をみると図のとおり、激害林分は比較的大きな空間(穴)がみられ、過去の雪害が集団状に起きたまま放置された林分と考えられ、林分内の密度はかなり不均一な状態である。これに対して、対照林分は比較的空間は少なく、適度な立木間隔を保ってきた林分と思われる。このため、林分密度はむしろ激害林分の方が低いにもかかわらず、平均形状比は逆に対照林分の方がかなり小さくなっている。

激害林分は被害率86%で、被害木中82%が樹冠直下又はそれ以下での折損で、まさに全滅の様相を呈している。折損方向は大部分が斜面傾斜方向で将棋倒しの傾向が強く、比較的形状比の低い立木も巻き添えをくっている。立木密度が不均一の中でも、斜面上部は特に立木間隔が狭く、それゆえ、形状比も80前後と非常に高い立木が集中しており、これらが発生源となったことは確かであろう。

一方、対照林分は被害率36%で、かなり大きな被害ではあるが、比較的形状比の大きなものが単木的に折損した感じであり、今後の林分構成に大きな影響はないものと思える。この林分の斜面上部は激害林分とは逆に、立木間隔に余裕があり、形状比も70以下で健全であったため、将棋倒しの連鎖反応が起きなかったわけがうなずける。

この調査地での被害状況の違いは、まさに立木配置の違いによるものと考えられ、特に斜面上部の立木間隔の違いが、一方では将棋倒しの発生源となって壊滅的被害に至らしめ、他方では、単木的な被害で留まっているものと考えられる。

る。これがために、林分密度は激害林分の方がかえって低いが、平均形状比では逆に、激害林分はかなり大きくなっている。このように、立木配置が不均一であることは、林分の平均形状比をかなり大きくさせることがわかる。除間伐や雪害林分の処理に際しては、立木の配置に十分注意することが肝要で、林分密度より立木間隔を考慮すべきである。激害林分は将棋倒しの傾向がみられ、比較的形状比の小さなものまで巻き添えを食っていることから、特に、林分の斜面上部の立木については余裕のある立木間隔を保ち、健全な立木を育成して、将棋倒しの引き金をつくらぬように心がけなければならない。また、金沢調査地のように凹型地形は二方、三方から折損木の影響をうけることから、この部分も同様に立木間隔に余裕を持たせる必要がある。さらに、斜面傾斜方向に一直線となる立木の配列はまさに将棋倒しそのものであり、そのため植栽方法を千鳥状にするなどの工夫が必要と思われる。

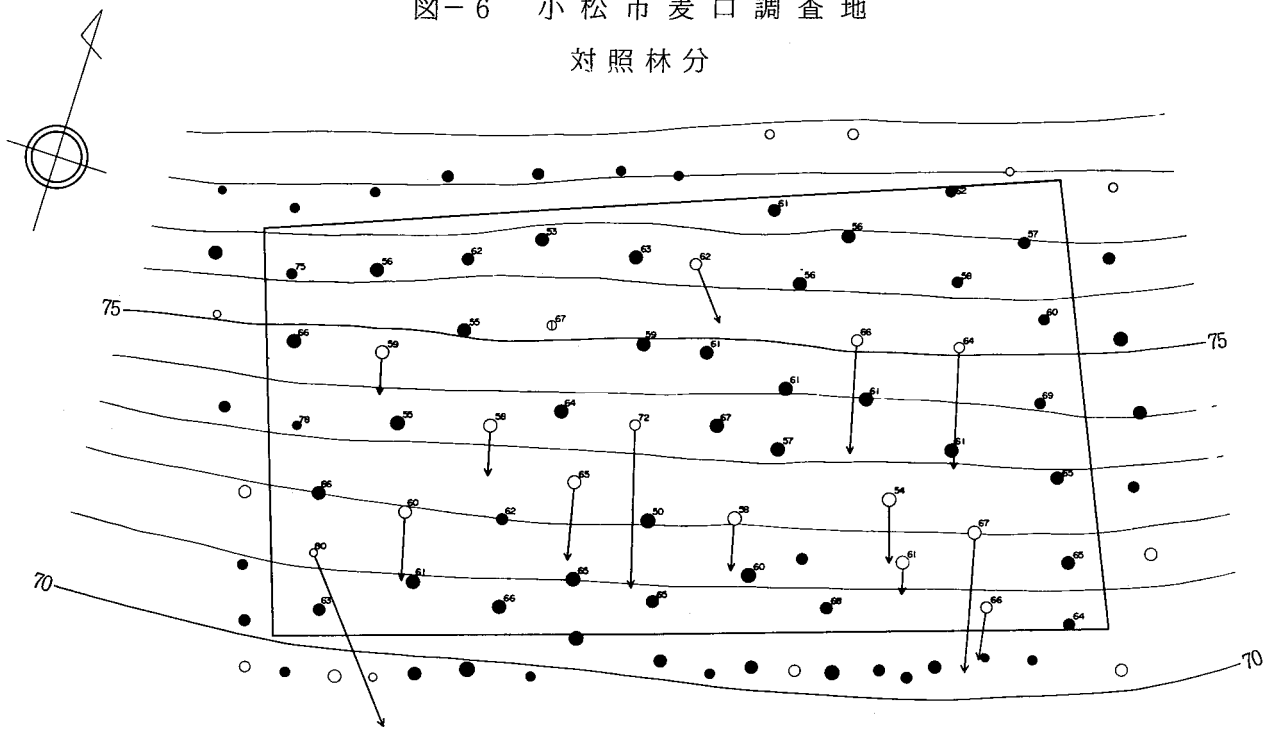
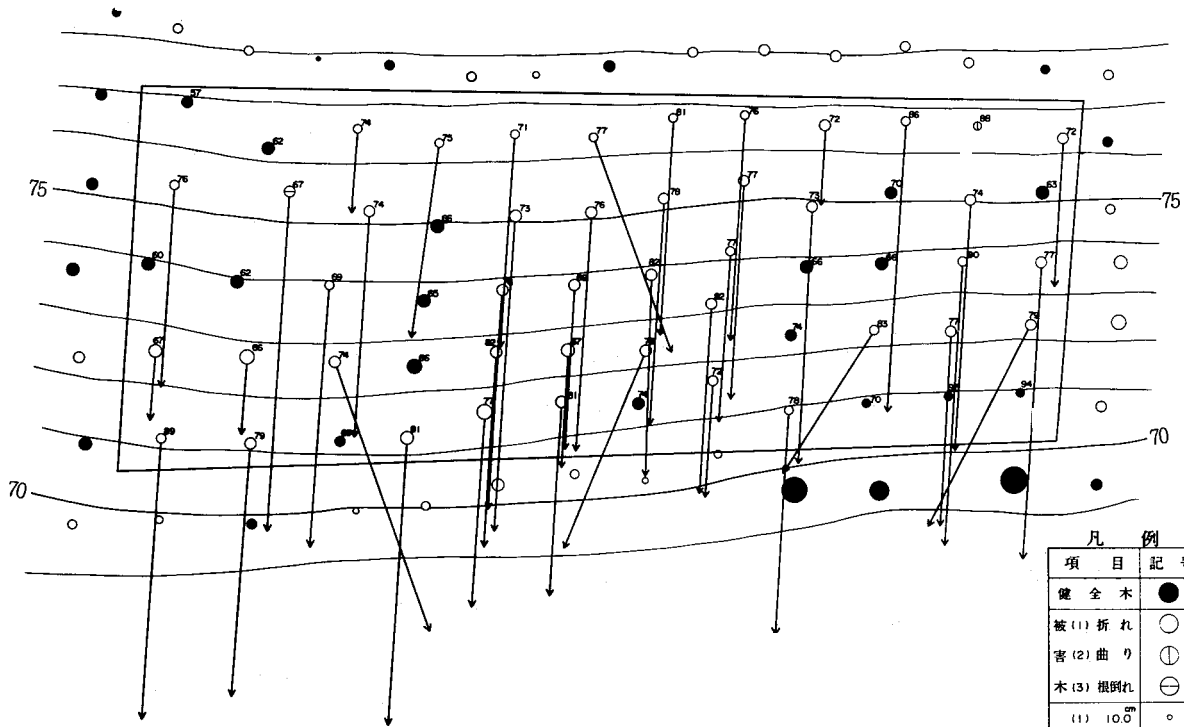
図-6 小松市麦口調査地
対照林分

調査地はともにヒヨウスギの19年生林分である。林分密度は激害林分が1,740本/ha, 対照林分が1,480本/haであった。植栽密度は図-6から推定すると、激害林分は1,800本/ha程度、対照林分は1,500本/ha程度であり、どちらも比較的植物密度は低い。また、両林分とも過去において激しい雪害を受けた様子はみられず今回初めて被害を受けたものである。保育の状況をみると、除間伐は両林分とも実施していないが、対照林分では、約3年ごとに枝打ちを実施しており、最近では昭和54年11月から翌年2月にかけて約1.5mの枝を打ち上げており、平均枝下高比(枝下高/樹高)は激害林分が49%であるのに対し、対照林分は63%となっている。平均形状比をみると、激害林分の74

激害林分は被害率72%で、そのうち8割が樹冠直下及びそれ以下で折損し、まさに激害の様相を呈している。折損高さは平均6.3mで、割れ面は約1mに及び、裂けはさらに下部まで達しており、被害木は全く利用価値がないものとなった。なお、この林分の中央部は立木配置が縦にそろっており、直に斜面上部の影響をうけ連鎖反応を生じた様子がよくわかる。斜面方向に一例となるような植栽方法は考えなおさなければならない。

対照林分は被害率28%であるが、内訳は梢折れが13%、樹冠内折れが9%で大部分を占めており、しかも単木被害であるため、割合に被害は目立ない。また、枝下高比が高いにもかかわらず樹冠下での折損が少ないのは激害林分と大いに異なる特徴である。このことは、樹幹解析の結果、この林分の幹が枝下高までは比較的本末同大であるが、それ以上では急に幹が細くなっていることと何んらかの関係があるものと思われる。この調査地での被害程度の違いは、明らかに立木密度の違いによるものと思われるが、対照林分の被害形態が梢折れ中心であることから、適量なくり返しによる枝打ちは、たとえ被害がでても梢折れなどの軽いもので留まることも考えられ、冠雪被害の軽減に有効であるかもしれない。このことは今後も検討しなければならない課題である。

小松調査地では、適量なくり返しによる枝打林分は、決して形状比が大きくなっておらず、被害形態も梢折れが大部分で程度が軽くなっている。むしろ260本/ha程度の林分密度の違いが、形状比74と62のように非常に大きな違いとなっており、かえってこの枝打ちによって形状比を小さくしているかのようにも思える。いずれにしろ、適量なくり返しによる枝打ちは、樹冠の偏倚性を修正する意味も含めて冠雪被害の軽減に有効であろうと考えられる。

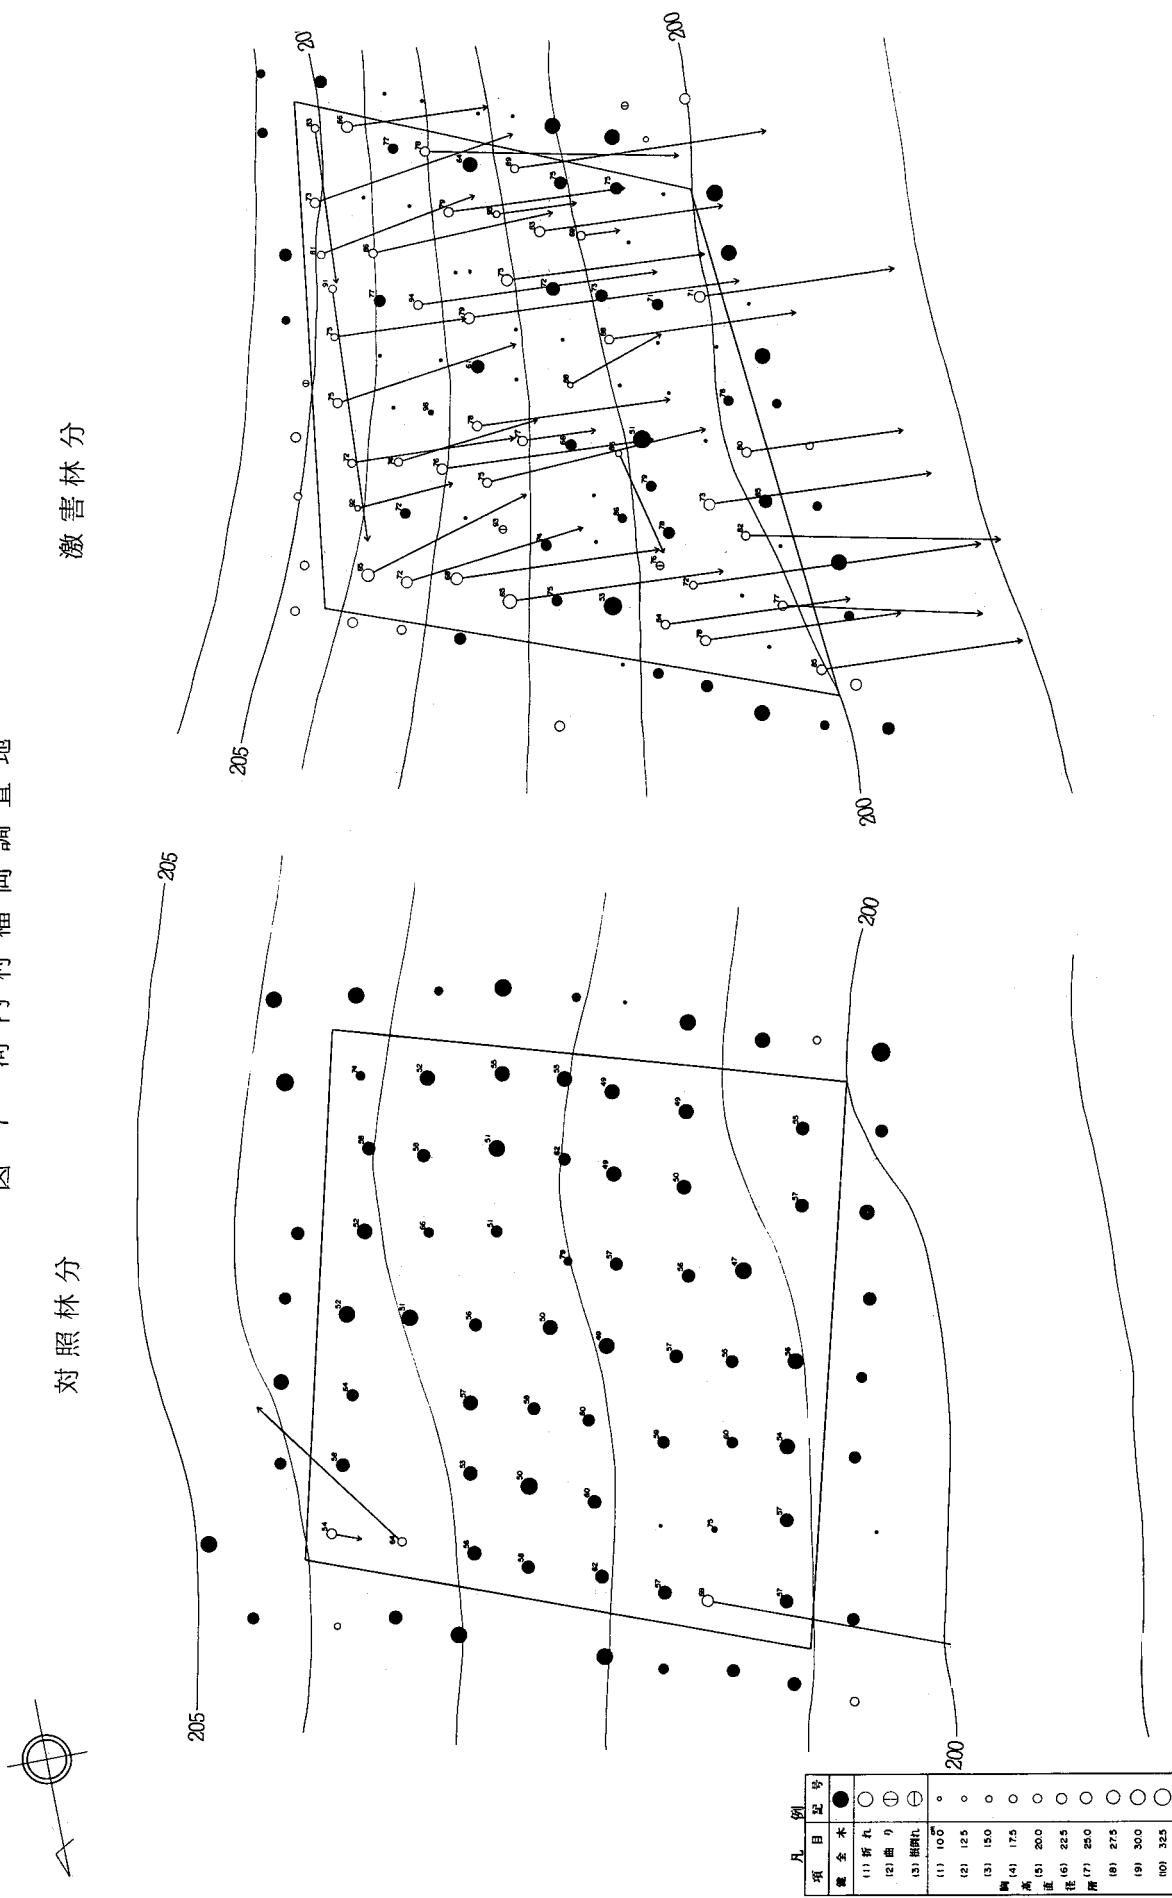
図-7 河内村福岡調査地

品種はいずれもクワジマスギで、林齢は激害林分が24年生、対照林分が23年生である。図-7から植栽密度を推定すると、激害林分が約2,400本/haに対し、対照林分は1,200本/haと考えられ、極端な違いがみられる。激害林分は枯死株の年輪測定等から判断して、昭和52年に約30%の冠雪被害をうけ、そのまま放置された林分で、立木配置は鶴来調査地の激害林分と同様、空間が多くみられ、逆に立木は植栽当時のままの部分もみられるなど立木の密度分布は不均一である。林分密度は1,700本/haで非常に過密状態であり、空間が多いことから、実際の立木密度がいかに超過密であるかがうかがえる。対照林分の林分密度は1,070本/haで非常に低く、配列は実に整然としており、樹高、胸高直径の変化係数はそれぞれ10.6%、16.6%で、被害林分の13.1%、21.3%に比べてかなり小さくなっている。

激害林分の平均形状比は75で、形状比70以上の本数割合は83%を占める。しかし、被害率は67%であり、他の調査地の激害林分に比べて比較的低い。このことは図のとおり、直径生長にばらつきが大きく、直径の大きなものが点在していたこと、折損方向と植栽列の方向が同一ではなかったことから将棋倒しの現象をある程度弱めたものと考えられる。

対照林分の平均形状比は56と非常に低く、被害率も6%であった。

また、図の対照林分左下の形状比69と比較的小さい立木が折損したが、この葉量（絶乾重）を測定したところ、山側が7.36kg、谷側が15.46kgであり、谷側に大きく偏倚していた。逆に、激害林分中央部付付の形状比86の立木が健全であったが、この葉量は、山側が5.21kg、谷側が3.18kgで、山側にむしろ偏倚していた。このことから、樹冠の谷側への偏倚性は折損発生に相当な影響を及ぼすものと考えられる。

この調査地の場合、植栽密度が極端に違う林分の比較であり、当然ながら被害に大きな違いがみられた。いずれの林分も除間伐や枝打ちは全く実施しておらず放置されてきた林分で、今回の豪雪により、激害林分では、植栽本数の残存率は24%、林分密度は568本/haとなったのに対し、対照林分は残存率85%で林分密度は1,002本/haとなった。このことを思えば、良質材生産との係わりもあるが、本県のような積雪地帯では、特に除間伐の実施が困難な場合には、現行の植栽密度をかなり低くする必要があると考える。

また、河内調査地では、樹冠が谷川に大きく偏倚している立木が、比較的形状比が小さかったにもかかわらず単木的に折損しており、樹冠の偏倚性は冠雪害の発生に相当な影響を及ぼすことが考えられる。さらに、河内村の対照林分は植栽密度1,200本/haで非常に低く、平均形状比は56で本県においては、このような林分はきわめてまれなものである。しかし、当然ながら冠雪被害には全く強いものであった。除間伐などの保育の全く行わない粗放林分では現在の植栽密度を再考する必要性を感じる。

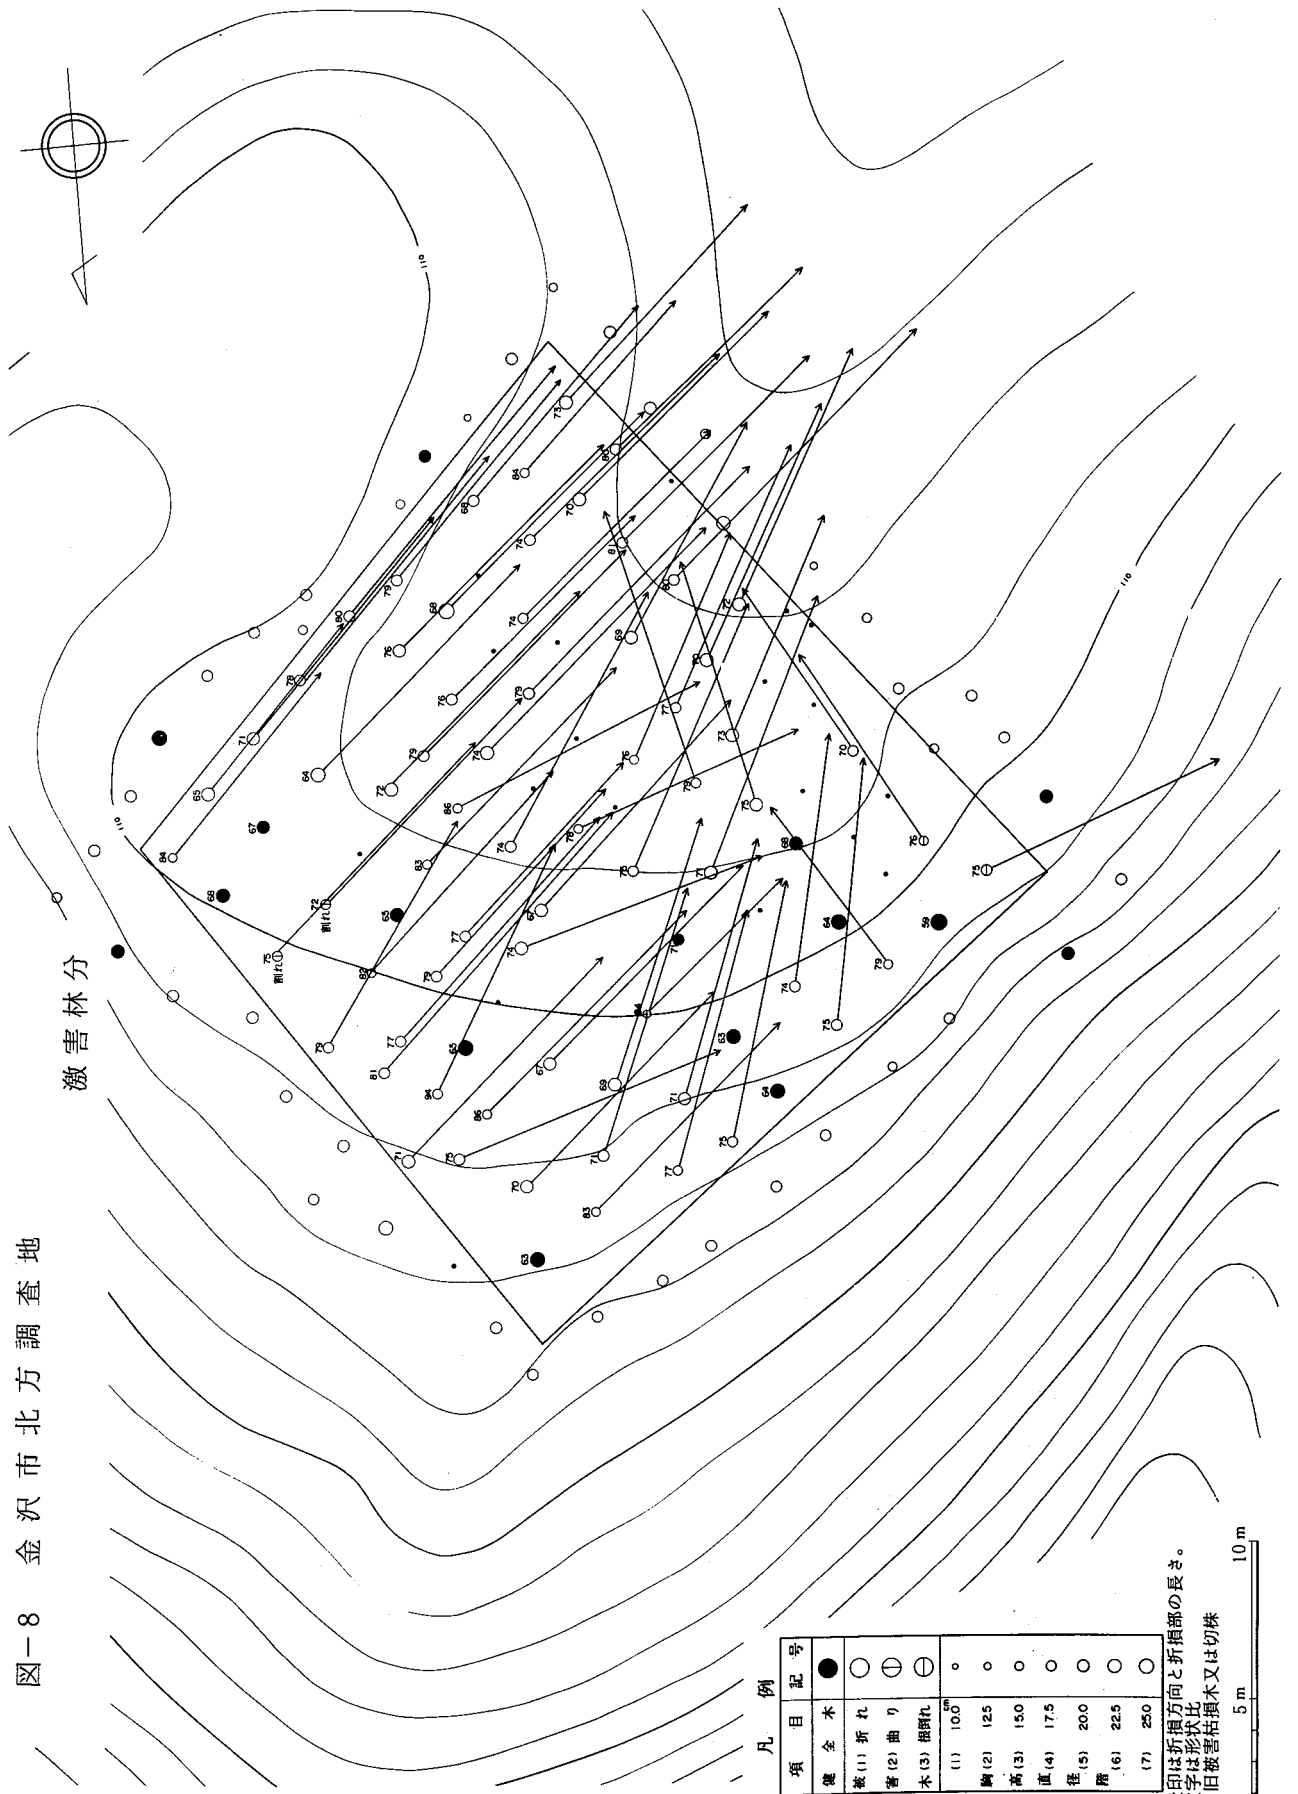
図-8 金沢市北方調査地

品種はカワイダニスギの17年生林分である。図-8の立木配置から判断して、植栽密度は2,400本/ha程度と推定される。除間伐は全く実施しておらず、枯死株の年輪等から推察すると、昭和52年に約20%の冠雪被害をうけたものと思われ、部分的には立木間隔の広いところもある。今回の被災時点では林分密度は1,760本/haであって、本県間伐指針表中仕立に比較すると、ha当たり約400本の過密状態であった。

被害率は86%で、そのうち根倒れが3.9%、幹曲（割れ曲りも含む）が2.6%あったが、大部分は幹折れであり、折損面が基地の卒塔婆のようで、不気味な感じがする。平均枝下高比は6.0m、平均折損高さは5.0mで、樹冠直下で折損しやすいことが裏づけられた。また折損部の平均直径は

図から、折損方向はほぼ谷部の最も低い方向で、南西側の最低部では、二方、三方から折り重なって倒れ、惨状を呈している。このあたりでは、形状比 68, 69, 70 などの比較的小さいものまで一本残らず折損しており、斜面上部の折損がいかにか下部の立木に影響を及ぼしているかがえる。

健全木は図のように、調査区上部の等高線上に散在しており、形状比は59から71で、平均65とかなり小さく、しかも2～3本隣り合った状態で折損をまぬがれている。

この調査地のような立地環境では従来からも最も冠雪被害が起りやすいといわれており、樹高成長も大変良いことから、予想以上に早く冠雪害を受けることになる。立木密度に注意し、特に谷底部分は余裕をもった立木間隔が必要である。
