2年間屋外暴露した能登ヒバ・スギ異樹種構成 CLT の外観変化

石田洋二

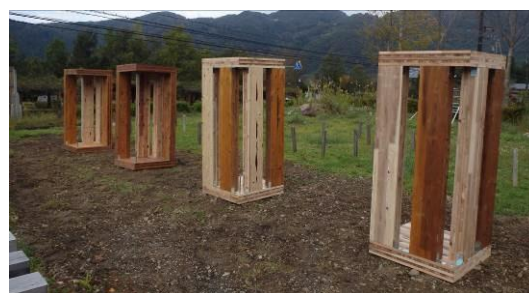
写真—1 暴露状況 (濃色に見えるのが塗装部材)

2016 年 10 月 26 日に、暴露試験体 4 体を石川県白山市河内町地内の石川ウッドセンター屋外敷地内に設置した。ヒバスギ CLT とスギ CLT の各 2 試験体を互いに 180° 回転して設置することで、両 CLT ごとに、壁材の配置または向き方角 (東南西北)、壁面の屋根材による庇陰の有無 (屋外・屋内)、塗装の有無の全ての組合せを対比できるようにし、更に両 CLT の屋根材と床材、塗装の有無の全ての組合せも対比できるようにした (写真—1)。

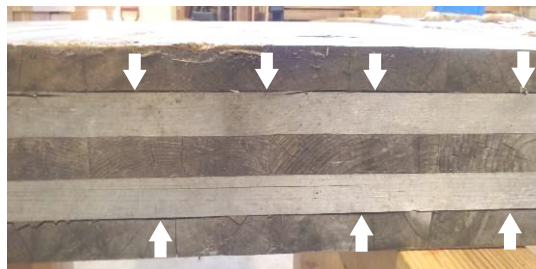
写真-2 CLT 木口面の接着層付近の割れ

暴露終了後、CLT断面（木口面、側面）に現れたラミナ同士の接着層付近に現れた材の割れ（以下、層割れ）の幅と長さを測定した（写真-2）。なお本調査では、接着層のはく離部分と木部破断部分が混在したクラックを測定しており、接着性能を評価するはく離試験における純粋な接着はく離長とは異なる。

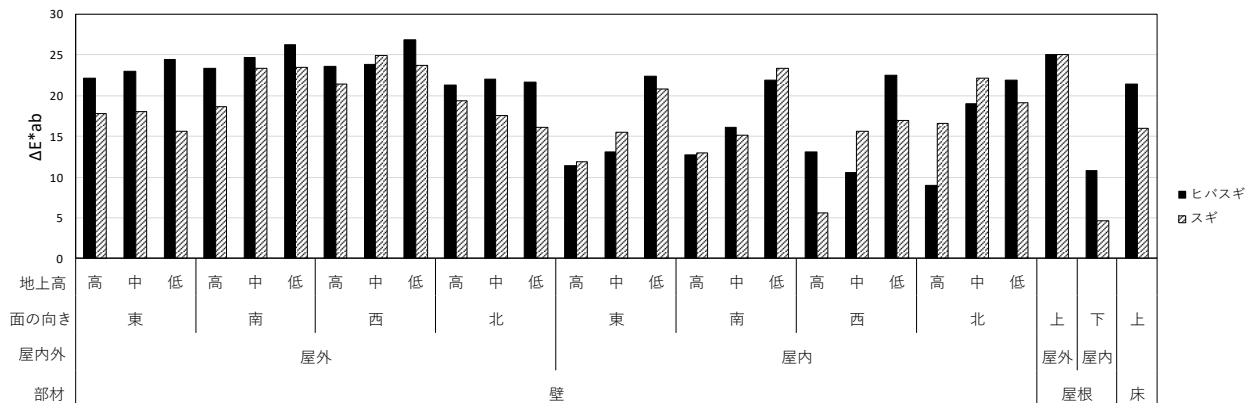
図-2 無塗装部材の色差

を算出した。無塗装の暴露試験体について、部材位置ごとの色差を図-2に示す。木材の変色の要因には、紫外線を吸収し分解したリグニンが雨水等で流亡することによる白色化や、材表面に水分が滞留することによるカビなどが考えられる（岡野ら、2006）。図中、壁材を見ると、屋根材による日除け、雨除けの影響を受けない屋外においては、日光を多く受ける南・西面を中心に色差が大きかった。屋内においては、方角による違いはほぼなく、地上高が高い位置では色差が小さく、低い位置になるほど大きい傾向があった。これは地上高が高いほど屋根材との距離が近いため、日光や湿気の影響を受けにくかったためと考えられる。屋根・床材においては、屋外に露出された屋根上面の色差が大きかったが、屋内の屋根下面は小さかった。床の上面は、地上高が低いため日光や湿気の侵入を受け、色差が大きかった。ヒバスギ CLT とスギ CLT との比較では、屋外露出された壁面においては全般的に、ヒバスギ CLT の色差が大きいようであった。屋内では東、南面は両 CLT がよく一致していたが、西、北面では傾向がばらついてきた。屋根・床材では、日光や湿気の影響を受ける屋根上面と床上面では、ヒバスギ CLT の方がやや大きいか同等であった。

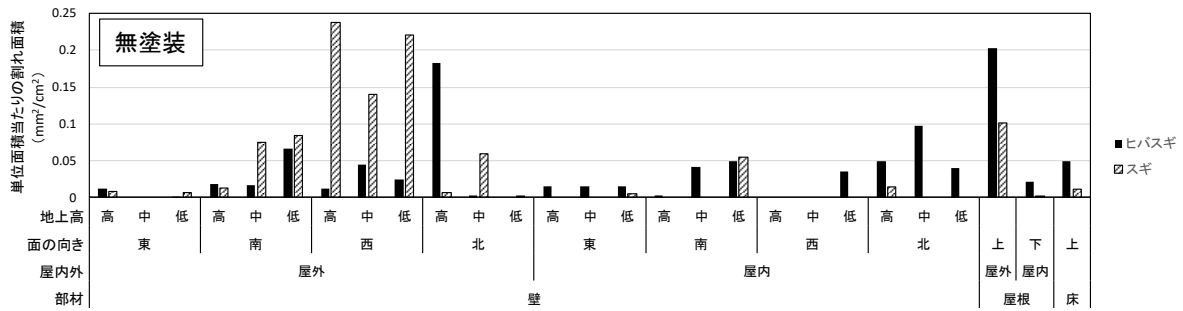
図—3 無塗装部材の単位面積当たりの割れ面積

暴露開始後、約半年経過した時点での CLT 表面の割れ発生状況を図-3に示す。なお、その期間中冬季を経ており、調査時点は翌春5月の好天日であった。よって、冬季に吸湿した材の乾燥が進行し表面割れが発生しやすい状況であったと推測される。部材位置ごとの表面割れ発生量は、ヒバスギ CLT とスギ CLT で傾向がやや異なった。スギ

CLT では、屋外露出された壁の西面、屋根上面で割れが多かった。これに対してヒバスギ CLT の壁材は屋外・屋内の北面に多く割れが発生していた。屋根・床材については、スギ CLT と同様に屋根上面で最も割れが多かった。壁材の北面に割れが多かった原因は明らかでないが、日光が当たらず湿気が溜まりやすい環境が要因となったのかも知れない。

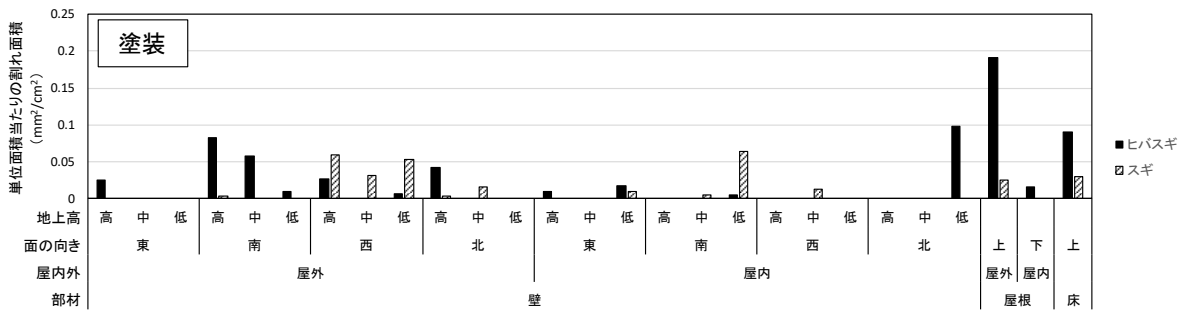
図—4 塗装部材の単位面積当たりの割れ面積

図—4 に木材保護塗料を塗布した場合の表面割れを示す。無塗装と比較して、スギ CLT は割れの発生が大幅に抑えられた。一方、ヒバスギ CLT は、部材位置により効果がばらついていて、

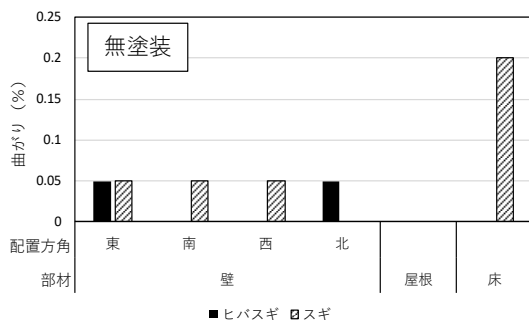
図—5 無塗装部材の曲がり

無塗装部材の部材条件ごとの曲がりを図—5 に示す。スギ CLT の床材において最も大きな曲がりが発生していたが、その値は 0.2% であり、実用上問題のない程度であった。壁材はヒバスギ CLT、

スギ CLT とともに曲がりはいくらか微小であり、ほとんど曲がりはないものと考えられた。

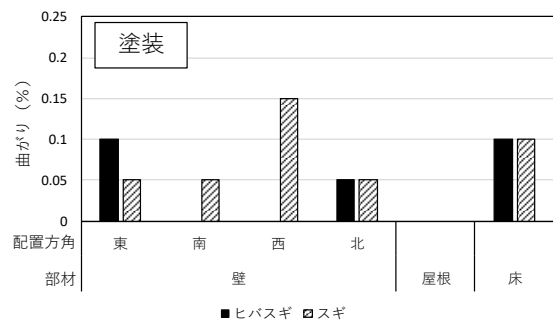
図—6 塗装部材の曲がり

塗装部材の場合も曲がりはいくらか微小であり(図—6)、塗装の効果を検証することはできなかった。

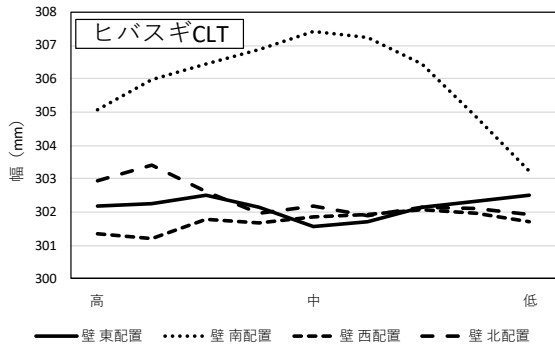
図一七 無塗装ヒバスギCLTの高さ方向の幅分布

無塗装の壁材について、幅の寸法の高さ(長さ)方向の分布状況を図—7 に示す。暴露開始時の幅 300mm を基準として、いずれの部材も寸法が増加していた。ヒバスギ CLT では、南配置の部材のみ特異的に 3.5~7.5mm (1.2~2.5%) 程度増大していた。その他の部材は 1~3.5mm (0.3~1.2%) 程度の寸法増大であり、大きな差異はなかった。高さ方向の分布では、南配置の部材は中間部を中心に凸形に膨らんでいた。日射量が多い南配置であることから、乾湿繰り返しにより外層ラミナのヒバがねじれようとする作用が強く働く一方で、上下端を金物で固定されていることから中心部付近に変形が現れたことが推測された。その他の方角

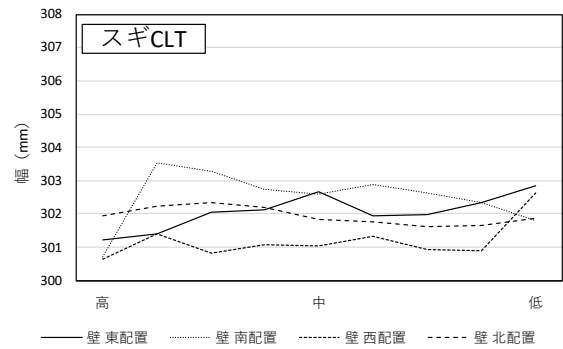
図一八 無塗装スギCLTの高さ方向の幅分布

の部材は、高さ方向にはほぼ一定の分布であった。スギCLTについては、いずれの方角の部材も1～3.5mm(0.3～1.2%)程度の寸法増大に収まり、ヒバスギCLTの南配置以外の部材と同程度であった。高さ方向の分布はほぼ一定であった。

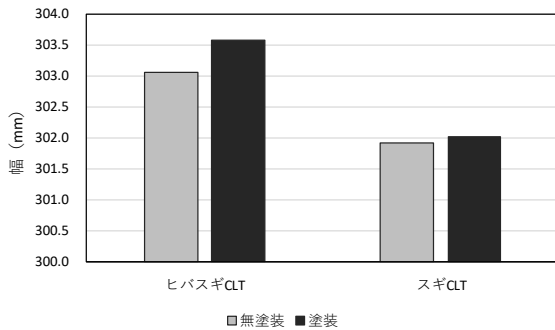
図一九 塗装の有無による壁材幅の比較

図一九ではヒバスギCLTおよびスギCLTの全ての壁材の幅データを平均し、無塗装と塗装で比較

した。いずれのCLTも、塗装された場合の方が幅寸法が微増していた。幅については、塗装による寸法変化の軽減効果は認められなかった。

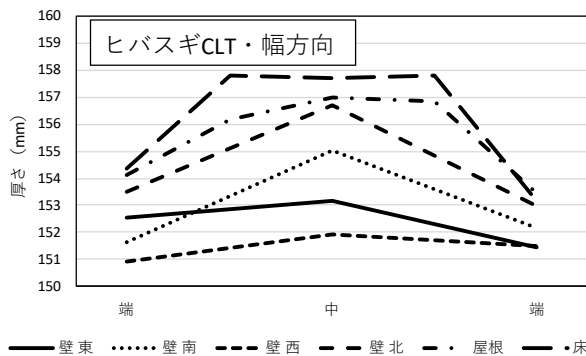
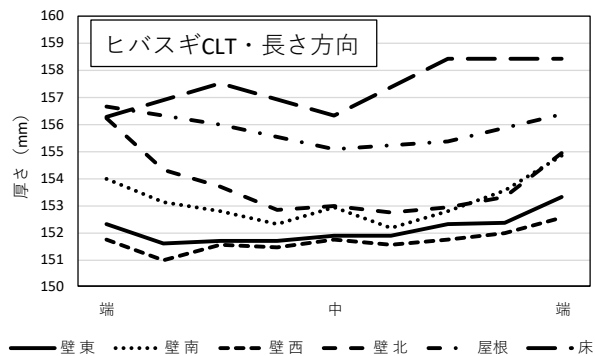
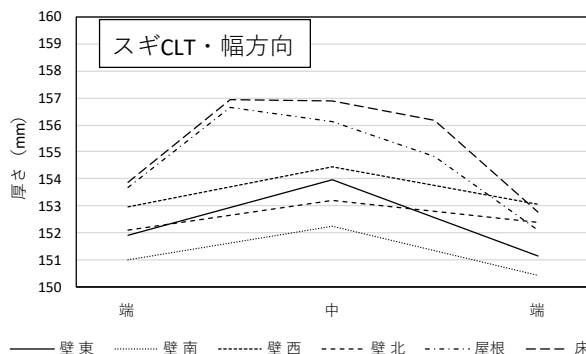
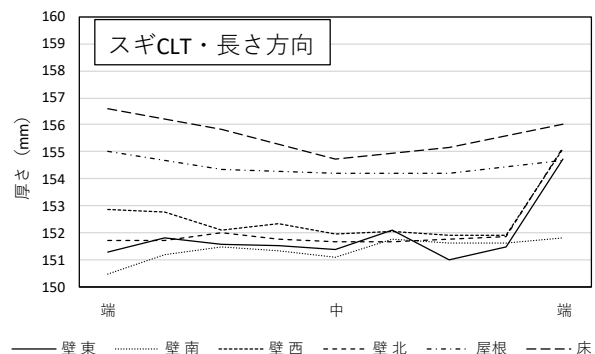
図一〇 無塗装のヒバスギCLTおよびスギCLTの厚さ分布(左側:幅方向、右側:長さ方向)

無塗装のヒバスギCLTおよびスギCLTについて、部材の配置条件ごとに、CLTの厚さの幅方向および長さ方向の分布を図一〇に示す。暴露開始時のCLTの厚さは150mmであったので、全ての部材の厚さは増加していた。ヒバスギCLTは、壁材で1～6.5mm(0.7～4.3%)、屋根・床材で3～8mm(2～5.3%)の増加、スギCLTは、壁材で0.5～5mm(0.3～3.3%)、屋根・床材で2～7mm(1.3～4.7%)の増加であった。ヒバスギCLT、スギCLTともに、床材の厚さが最も大きく膨らみ、屋根材が次いで大きい傾向であった。壁材の配置別の大小関係については、ヒバスギCLTとスギCLTに共

通しておらず、ヒバスギCLTでは北配置が最も大きく、スギCLTでは西配置が最も大きかった。表面割れがヒバスギCLTでは屋外の北面に多く、スギCLTでは屋外の西面に多かった結果と符合しており、厚さの増加と表面割れは、外層ラミナの共通した変形や変質に起因した可能性が考えられる。また、厚さの分布については、ヒバスギCLTとスギCLTで共通して、幅方向の分布は中間部が膨らんだ凸形に、長さ方向の分布は両端が膨らんだ凹形となる傾向があった。試験体CLTの外層ラミナは、木表側が表面に現れるように積層されていた。外層ラミナが暴露により吸湿する際、木表側に盛り上がるように幅反りしようとする。CLTの幅方向で見た端部以外は、内層側の接着によって拘束されているため端部付近で巻き込むような変形が生じ、凸形の断面形状になったと考えられる。

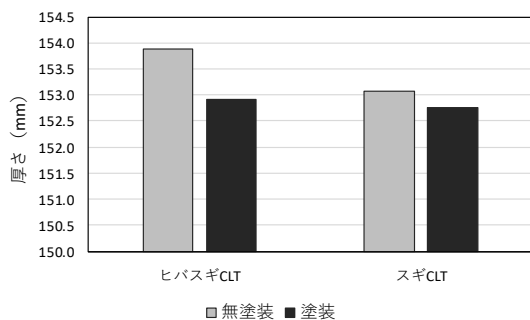
図-11 塗装の有無による部材厚さの比較

図-11ではヒバスギCLTおよびスギCLTの全部材の厚さデータを平均し、無塗装と塗装で比較した。いずれのCLTも、塗装を施すことで、厚さの寸法変化が軽減されていた。

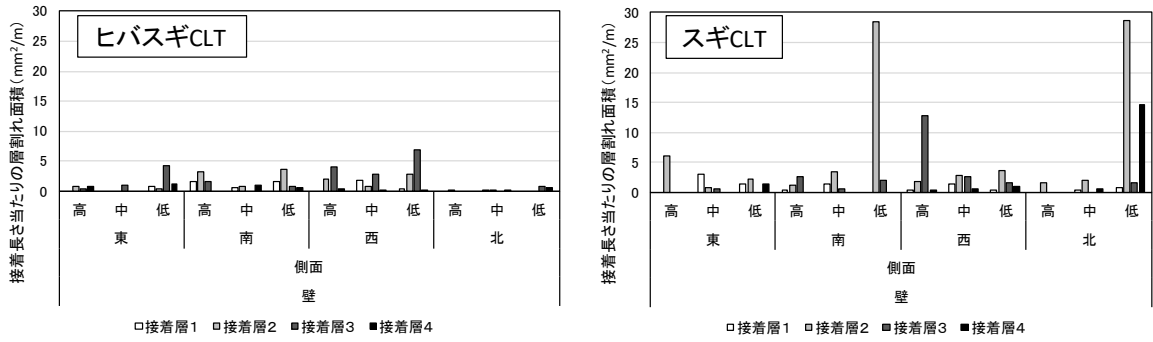
図—12 無塗装の壁材側面の層割れ量

無塗装のヒバスギCLTおよびスギCLTについて、部材断面に現れた接着層の接着長さ当たりの層割れ面積を求めた。図-12では、壁材側面（外層ラミナに平行な断面）におけるデータを示している。両CLTはともに、部材の配置方角、地上高の高さ、接着層番による層割れ分布の傾向に法則性は見られなかった。ヒバスギCLTの接着層1と4は、ヒバとスギ間の接着であるが、他のスギ同士の接着層と特段の差異はなかった。スギCLTにおいては、突出して層割れ量の大きい接着層が散見された。これに対しヒバスギCLTは層割れ量は低い水準であった。図-13は、壁材木口面（外層ラミナに垂直な断面）におけるデータである。壁材木口面は、暴露試験体の状態では屋根材・床材に被覆される構造であった。しかし、両CLTの層割れ面積最大

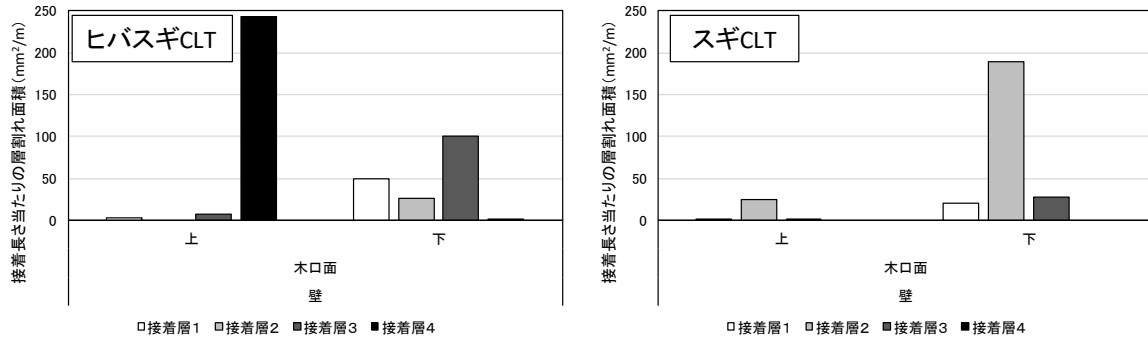
図—13 無塗装の壁材木口面の層割れ量

値は200mm²/m前後と、側面と比べて顕著に大きかった。CLT厚さが長さ方向において端部で増大していたのは、この木口面での大きな層割れによる部材端部の開きが大きな要因となっているようである。ヒバスギCLTでは、木口上面の接着層4の層割れが目立ち、木口下面の接着層1もやや大きな水準であった。一方スギCLTでは接着層1または4の層割れは目立たず、木口面においては、ヒバとスギ間の接着層付近はスギ同士の接着層よりも層割れが生じやすい可能性がある。図-14は、屋根・床材の配置条件別、断面別のデータである。図中、各部材の一側面だけは、断面の仕上げ切削がなされておらず測定不能としている。両CLTに共通して、木口面での層割れが顕著であった。ヒバスギCLTでは、接着層1と4がやや層割れが目立ち、スギCLTではその他の層での層割れが目立つことから、屋根・床材においても、ヒバとスギ間の接着層付近が割れやすい傾向が見られた。ただし、全般的な層割れ量は、スギCLTの方がヒバスギCLTより大きい傾向があった。

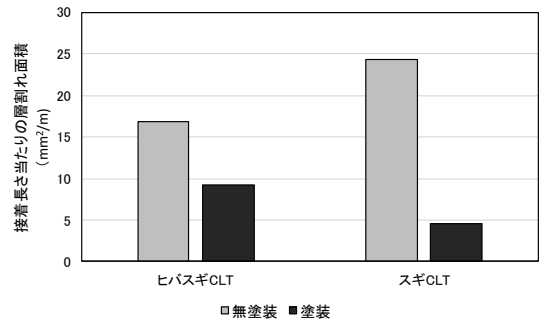
図—15 塗装の有無による層割れ量の比較

図-15ではヒバスギCLTおよびスギCLTの全部材の層割れデータを平均し、無塗装と塗装で比較した。いずれのCLTも、塗装を施すことで、層割れが軽減されていた。
