## 非CCA防腐剤注入木材の耐朽性能評価（第3報）

—屋外曝露18年間の劣化状況—

小倉光貴・松元 浩

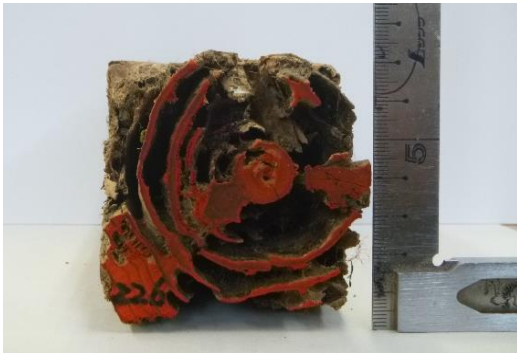
2018年に調査したNZN処理試験体のうち4体は地際部がシロアリにより激しく食害されており、62~79%の断面欠損が認められた(写真-1)。

写真-1 シロアリによる地際部の食害状況

薬剤含浸処理試験体は設置後 10 年頃まではいずれもほぼ劣化が認められなかったが、12 年経過時には NZN 処理材に地際部を中心に劣化が認められた。設置後 17 年の 2017 年調査時には NZN 処理試験体の半数の試験体で地際部にシロアリによる食害を受けて劣化が進行しており、うち 1 体は 2017 年度冬季の雪圧により折損している。それ以外の銅を成分とする薬剤で処理した試験体は、同時点でも干割れからの割裂が見られるものの、生物由来の劣化は認められなかった。

薬剤浸潤度については、2018 年に NZN 処理試験体の地中部における心材で基準値を大きく下回ったほかは、ほぼ基準を満たしていた。同処理材については、半数近くの試験体で、地際部がシロアリにより食害されていたことと併せて考えると、2012 年以降、薬剤の効力が低下したと考えられる。
