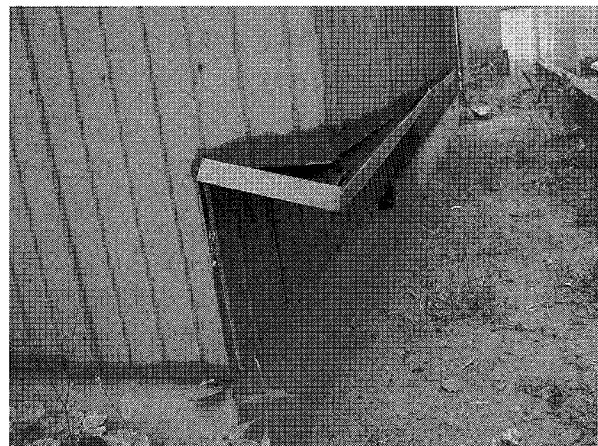
また、柱でも外部の平均で23.5%と予想以上に高く、内部においても西側で21.6%であった。外部と内部の含水率に差がでた原因として、土台付近の外壁劣化による雨仕舞いの不備が考えられる。対象物件の外壁は、全周に金属系のサイディングが縦貼りしてあり、その下端部には酸化して錆が生じていたことから、防水性が低下し、土台にまで水が達していた可能性が考えられる。(写真-2)

写真-2 サイディングの劣化状況

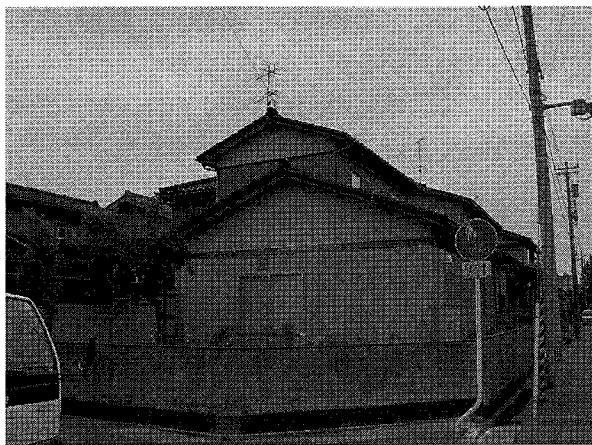
北側および東側軒梁を除き各部材は、気象データによる平衡含水率を下回る状態となっていた。東部軒桁の含水率が高かった理由として、解体時に確認は出来なかったが、東側の軒梁部の外側に(写真-3)木材が使用されており、軒の出も少ないことにより、降雨によって水がかかる状態となっていたと推察でき、かかった水が、外部から内部にこの木材を通じて水分が移動したために、含水率が高かったのではないかと考える。

写真-3 調査物件（東側より撮影）

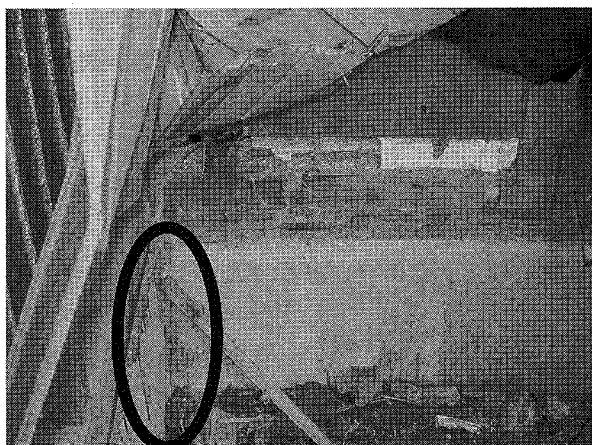
8F・8Gでは、基礎のコーナー部分に蟻道が確認でき（写真-4）、数匹だがヤマトシロアリの存在も確認できた。写真からも解るように、本部位は、南側に面しているが、車庫の壁（波板）と壁により3方を囲まれているために、地面には湿気があった。

写真-4 蟻道（楕円内）

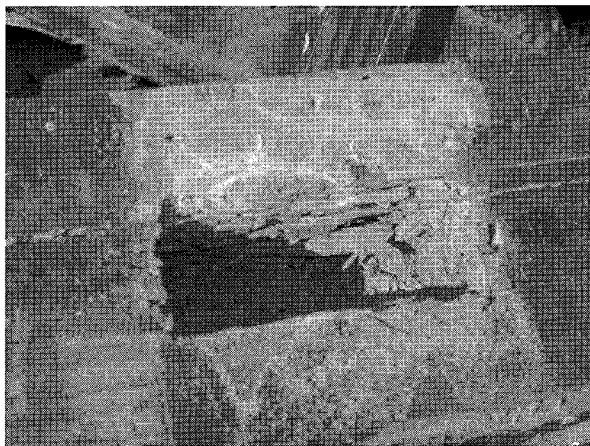
解体時にさらに調査を進めると、8Fから進入したシロアリは、そのまま柱を昇り軒桁に達し、軒桁を8Hまで移動した後、8H-4H間を通る梁まで進んでいるのが確認できた。（写真-5、6、7）また、非常に多くのシロアリの視認ができたことから、この部位だけで1コロニーと考えられる。

写真-5 桁柱接合部の溝部分

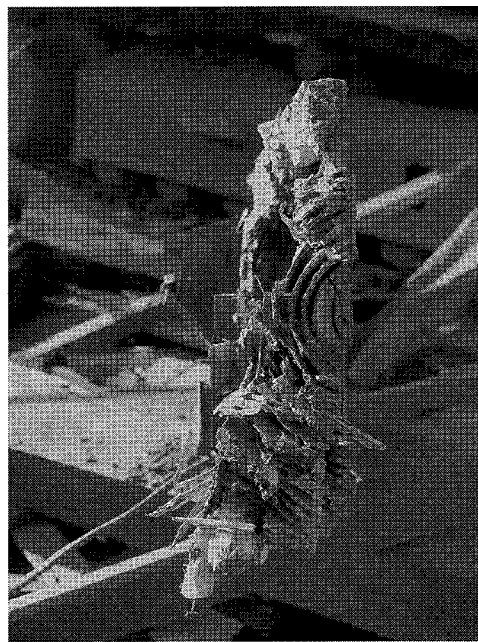
写真-6 桁蟻害部断面

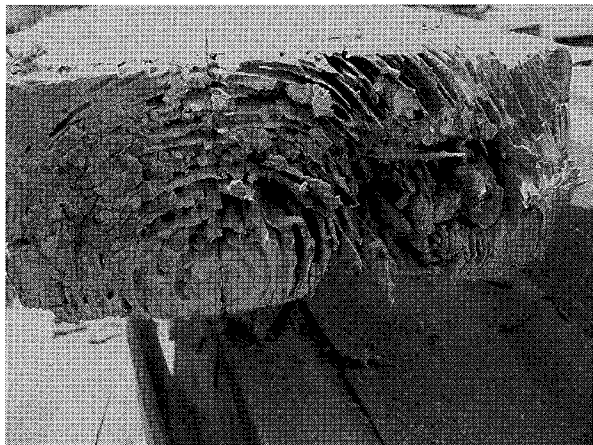
これほどの大きな被害となった原因として、今回確認できたシロアリは、ヤマトシロアリであり、イエシロアリとは違い水を運ぶ能力を有していないにもかかわらず、その被害は1階天井裏まで達していること、加害速度がそれほど速くない事等を考えると、過去に行ったシロアリ駆除の際、数十頭のシロアリが生き延び、隣接した増設車庫部から伝わった水分が、軒桁を通じて1階天井裏の

梁、および柱まで水分がいき、湿潤状態となり、これによって腐朽が発生し、生き残ったシロアリが誘引されたことが原因ではないかと考えられる。

写真一七 梁蟻害部断面

また、これほどの被害を受けた場合、構造耐力に影響を及ぼす事は容易に考えられたため、車庫等の増設は慎重を期すると考える。
