非 C C A 防腐剤注入木材の耐久性能評価 (第 2 報)

— 石川県白山市河内町内における野外杭埋設試験 —

小倉光貴・鈴木修治*・松元 浩

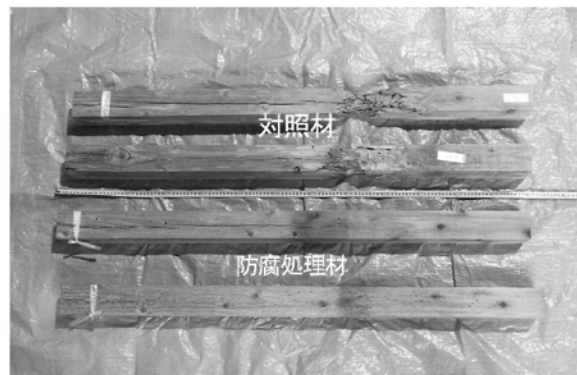
写真-1 曝露後8年経過した試験体

被害度判定の結果を表-3に示す。対照材は曝露開始後5年を経過した頃から地際部の劣化が進み、8年経過時点では約75%の試験体が被害度2以上であり、地際部は腐朽やシロアリの食害により減肉し、抜き取り調査時に折損するものもみられた。

曝露後8年経過した対照材では地際部が腐朽により減肉し、測定不能のものがあつた。地上部と地中部は対照材を含めて、4年および8年経過した試験体のピロディン貫入量に大きな変動は認められなかつた。貫入量の測定結果を表-4に示す。

調査の結果、防腐処理を施さない杭については、目視による地際部の被害度が6年経過時には過半数が2以上となっていることから、概ね5年以下を耐用限界とするのが妥当と考えられる。

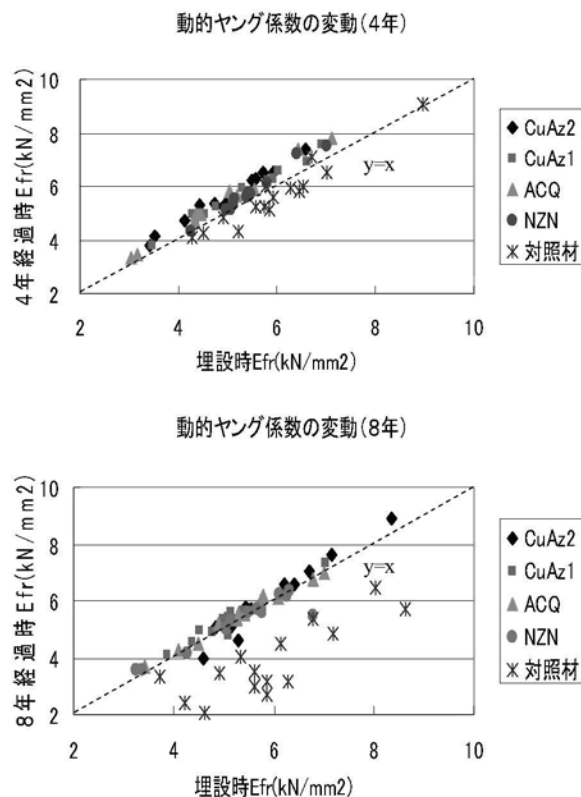
図-2 経年による動的ヤング係数の変動

試験開始時と抜き取り後の Efr の変化を図-2に示す。

処理材では4年経過、8年経過後も Efr の低下が見られないのに対して、対照材では4年経過時で約10%低下し、8年経過時では約40%低下した。なお、対照材のうち2試験体については、抜き取り時に地際部で折損したため、測定できなかった。

処理材については、8年経過時点においても目視上の減耗や腐朽は認められず、ピロディン貫入量や

Efr の変動の程度から判断して、健全であると考えられる。さらに4年間観察を継続する予定である。
