石川県における木製治山構造物の経年劣化について

小倉光貴・宮橋康栄*

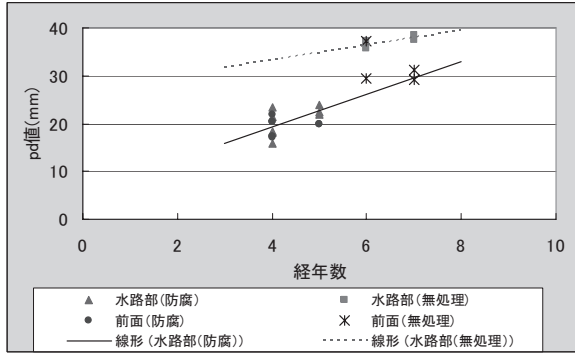
図-1 経年によるpd値の変化(床固工・谷止工)

河道幅に袖部を含めた、大がかりな構造物で、河床の水路部分は常時冠水状態となることが多く、袖や護岸など周辺部も湿潤な環境に晒される。

近年は防腐処理材を用いることが多いが、水源地などで水質への配慮から無処理材を使用する場合は、劣化の進行に留意しなければならない。

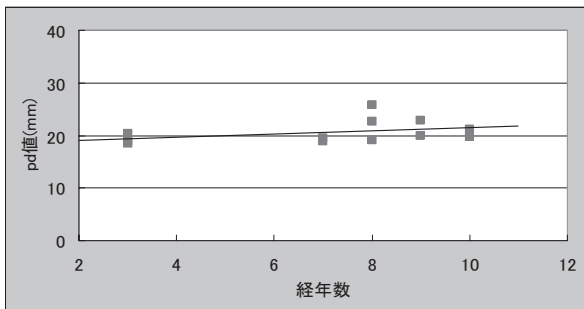
図-2 経年によるpd値の変化(谷止修景工)

調査した9カ所全てで防腐処理材が用いられており、劣化の進行は非常に緩やかである。(図-2)

木材自体は構造部材ではないので、管理は美観の維持が中心となるが、ボルトの劣化による脱落にも留意する必要がある。

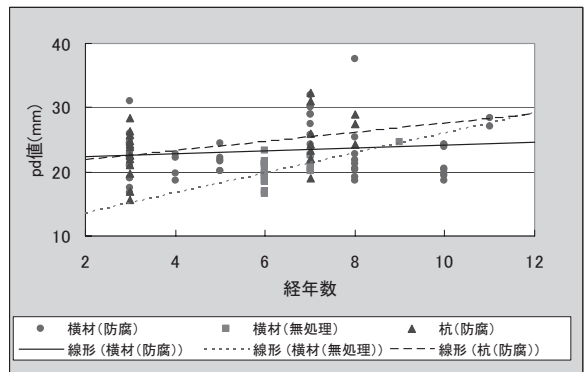
図-3 経年によるpd値の変化(土留工・筋工)

多くの現場では防腐処理がなされているが、土壌と直接に接し、湿潤な環境であることが多いので、無処理の場合は劣化が早い。

同一経年でもpd値の幅が広く、両者の相関は見られない。pd値が30mmに達するのは、7~8年から全般としては10年以上であるが、植生が根付いて、斜面が安定するまでの繋ぎ役であることを考えれば、10年余りの耐用年数があれば十分と考えられる。(図-3)

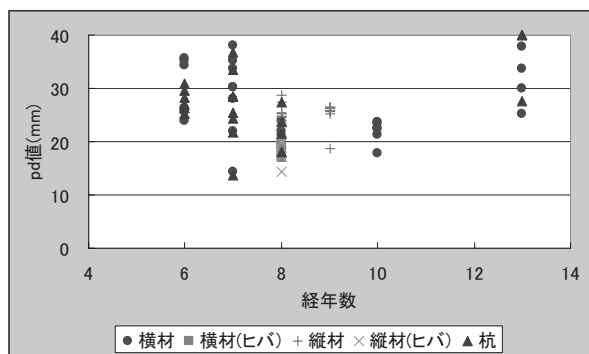
図-4 経年によるpd値の変化(護岸工)

形状は土留工と同様の横積みのもと、小径材を縦に並べたものがある。近年は防腐処理材で施工されることが多いが、無処理材の場合もある。無処理の場合は劣化が早い。ただし、能登ヒバを用いたものは8年経過後もpd値は20mm以下であり、能登ヒバの耐久性が有効であることが解る。

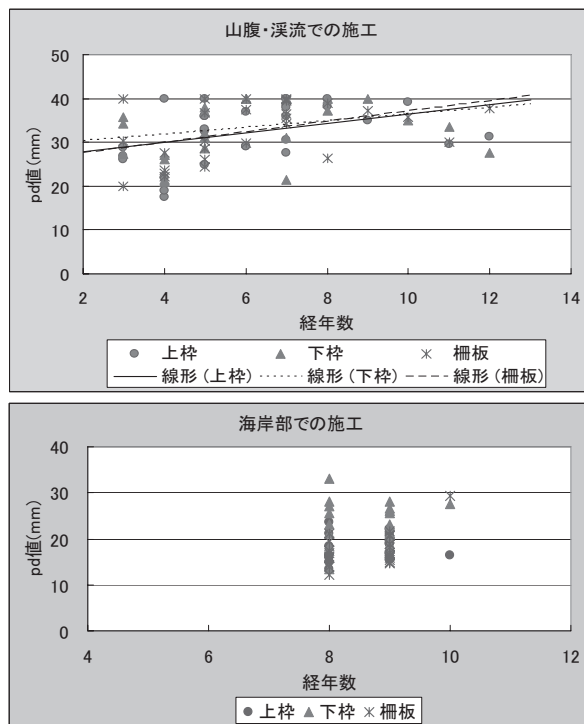
図-5 経年によるpd値の変化(木柵パネル)

間伐材や背板など辺材部分が使用されることが多く、また通常、防腐処理はされないため、耐久性は低く、土壌水分などの条件によっては3年以下で腐朽することもある。

山腹土留工や溪流工など山間地で使用されるものは、経年4年までにpd値30mmに達すると推定される。一方、海岸部で使用されるものは8~9

年経過後もpd値は殆ど30mm以下である。(図-5)

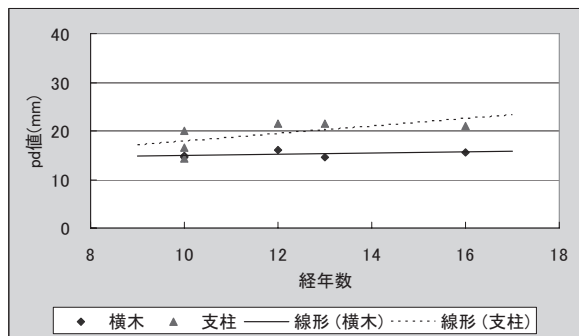
図-6 経年によるpd値の変化(防風工A型)

土壌水分や養分が少なく、また風通しがよく乾燥しやすい環境であるため、腐朽劣化のリスクが小さい。横木については経年数が増してもpd値は殆ど増加していないが、部材断面が小さいことと、水平に取り付けられて水はけがよくないため、腐

朽が始まると急速に機能が失われるおそれがある。

また、支柱については、曲げ荷重を受けやすい根元部分に腐朽が起きているものが見られるので、概ね 10 年を経過したものは定期的に点検する必要がある。(図-6)

なお、防風林帯の樹木が生長して柵が必要でなくなれば、撤去することも考えられる。

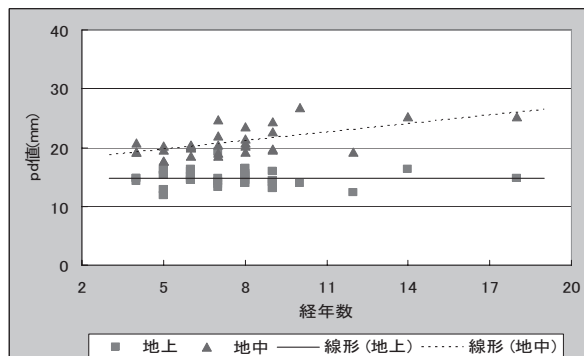
図-7 経年によるpd値の変化(防風工B型)

A型と同様に、腐朽劣化のリスクが小さい。地上部分については、経年数が増してもpd値は殆ど増加せず、腐朽による劣化はあまり考慮する必要がないと考えられる。地中部分は多少水分を含むので、年数を経たものは数値が上がるが、それでもpd値が30mmに達するまでに20年以上要すると推定される。(図-7)

管理上は、木部より結束している番線の腐朽・脱落が見られるので、適宜修復が必要である。堆砂による埋没で使命を終える場合もある。

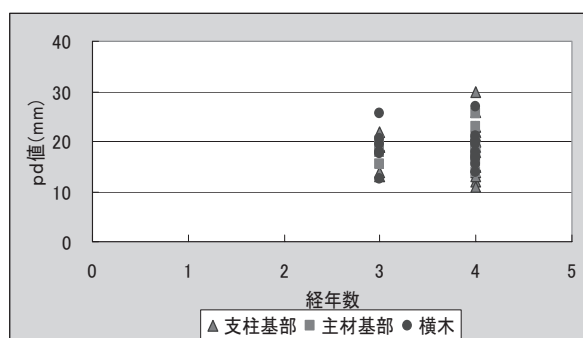
図-8 経年によるpd値の変化(グライド防止工)

調査地はいずれも施工後3～4年であるので、部材の劣化は認められなかった。(図-8)

なお、雪崩により破損することもある。
