# 復旧の状況

# 復旧の状況①：漁港の復旧状況

# 復旧の状況③：漁港の復旧状況（復旧前・復旧後）（1）

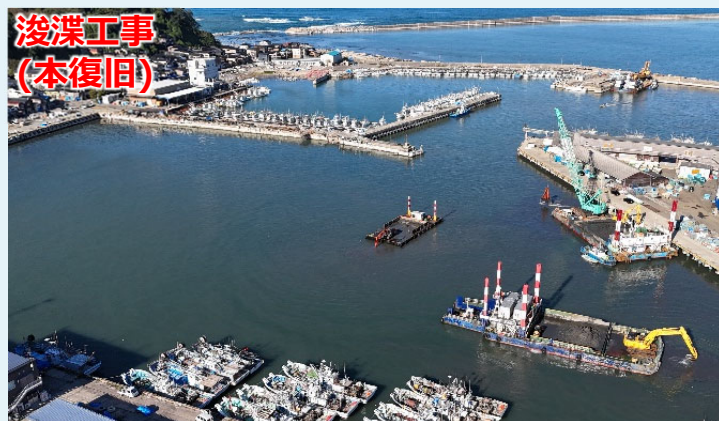
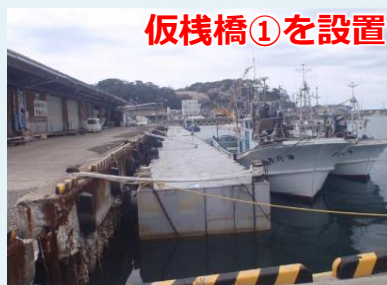
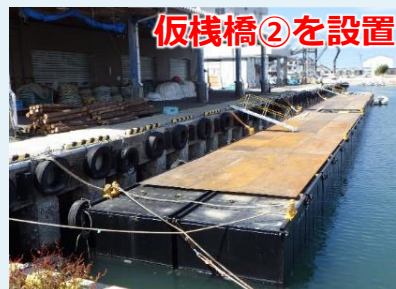
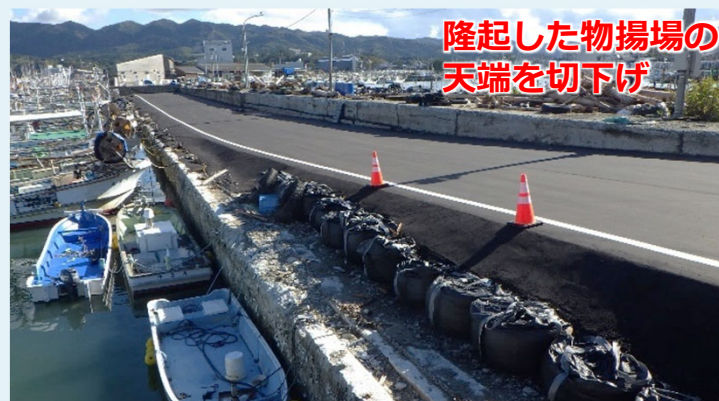
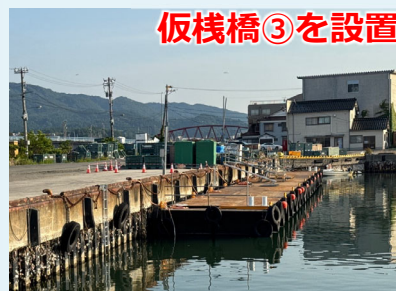
### 輪島港

- ・ 漁船移動に必要な水深を確保するための啓開(浚渫)作業が完了 (R6.7.23)
- ・ 引き続き、利用再開に向けた浚渫工事(本復旧)を実施中 (R6.8.5～)
- ・ 漁業再建に向け、仮棧橋を設置(①R6.4.12、②R6.6.28、③R7.7.22)
- ・ 漁船係留のため、隆起した物揚場を切下げ (R6.4.8、R6.10.25)

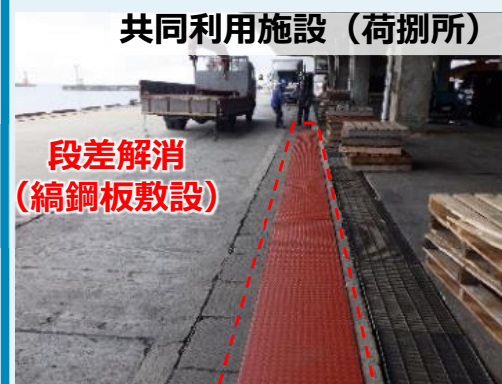
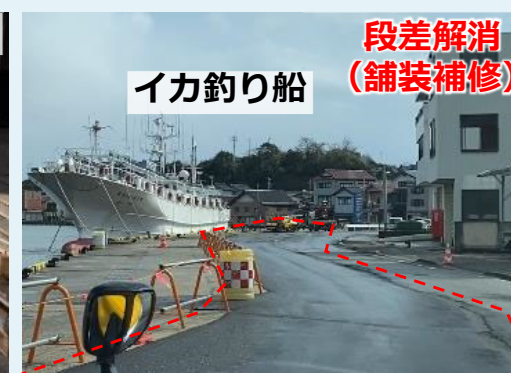
### 小木港

- ・ 荷捌所周辺用地を応急復旧 (R6.2.12)
- ・ 港周辺の臨港道路の応急復旧 (R6.3.6)

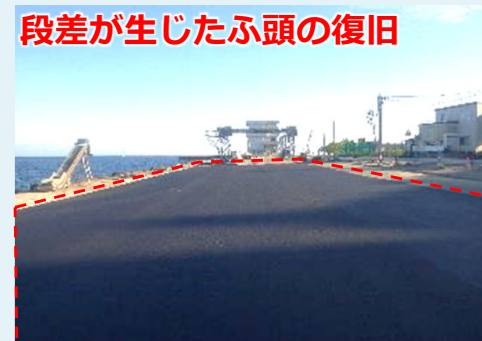
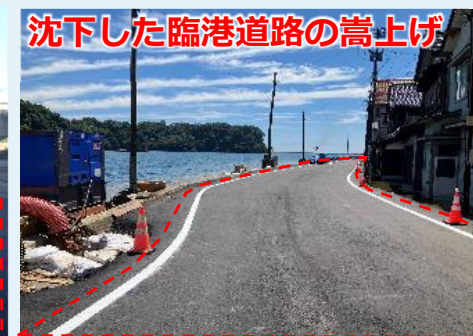
### 宇出津港

- ・ 定置網の補修場所確保のため、ふ頭用地を応急復旧 (R6.8.2)
- ・ 沈下した臨港道路の冠水対策として舗装を嵩上げ (R6.8.1)

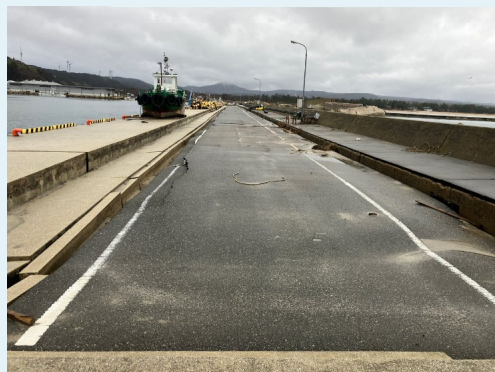
（被災後）

- ・-3.5m岸壁
- エプロン及び背後の臨港道路が沈下
- Co、As舗装版を撤去・復旧し利用を再開

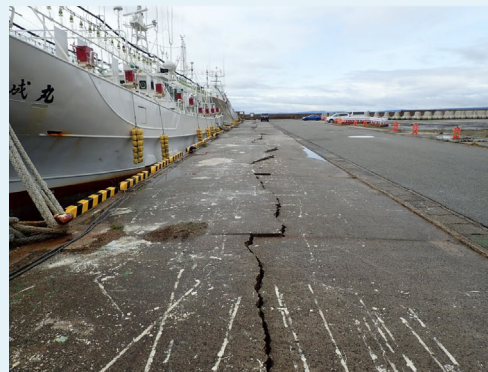
（被災後）

- ・-4.5m姫第1岸壁
- エプロン舗装に段差・クラック発生
- Co舗装版を撤去、碎石で仮復旧し利用を再開

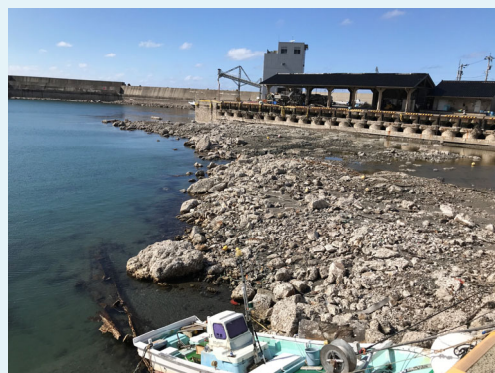
（被災後）

- ・-2.0m物揚場
- 地盤隆起により、航路・泊地埋そく、岸壁と漁船の高低差が発生
- 大型土のうによる仮設物揚場を整備し、利用を再開

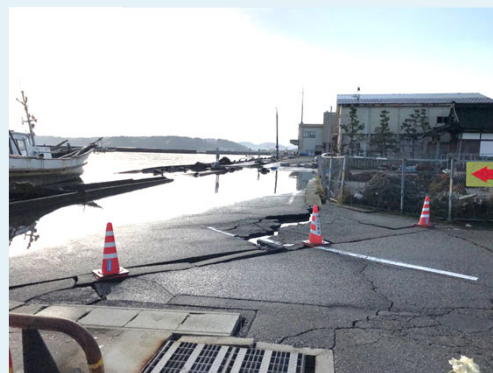
（被災後）

- ・-2.0m物揚場
- 地盤沈下により、背後地が冠水
- 仮設矢板・大型土のうを設置し浸水を防止

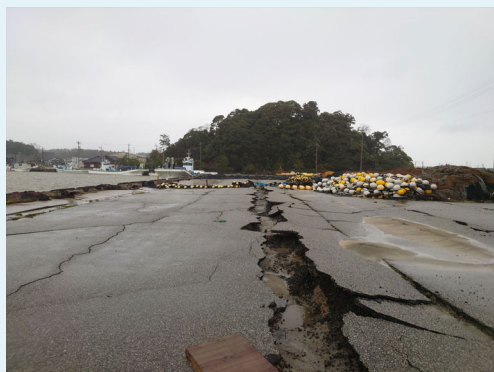
（被災後）

- ・ -4.5m岸壁
- 背後用地に段差・クラック発生
- As舗装版を撤去・復旧し利用を再開

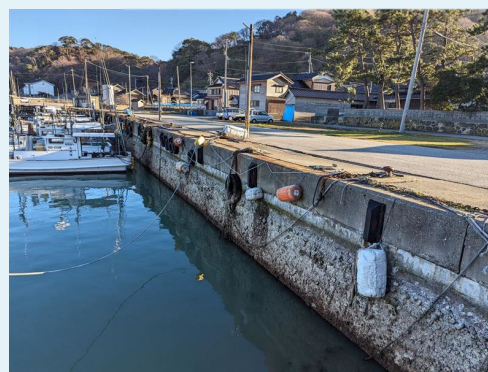
（被災後）

- ・ -3.5m岸壁
- 地盤隆起により、航路・泊地埋そく、岸壁と漁船の高低差が発生
- 泊地浚渫・岸壁切下げにより、利用を再開

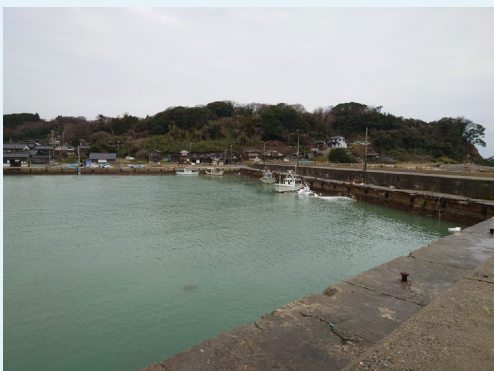
（被災後）

- ・ -3.5m岸壁
- 地盤隆起により、航路・泊地埋そく、岸壁と漁船の高低差が発生
- 泊地浚渫・岸壁切下げにより、利用を再開

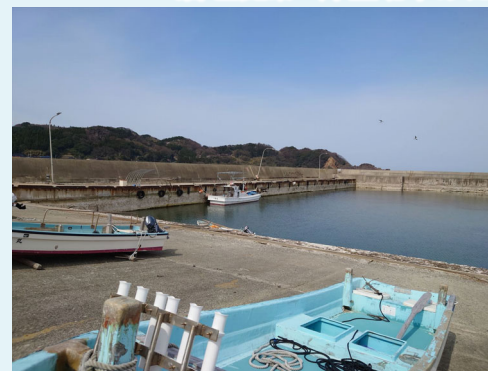
（被災後）

- ・ -3.5m岸壁
- 地盤隆起により、航路・泊地埋そく、岸壁と漁船の高低差が発生
- 泊地浚渫・岸壁切下げにより、利用を再開

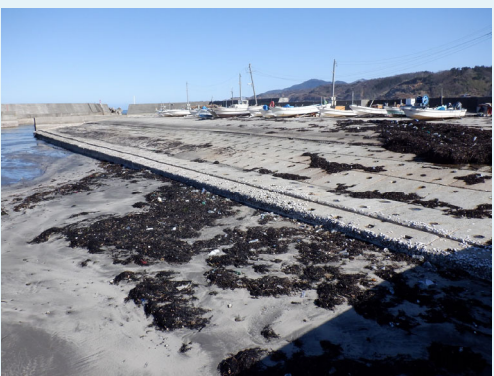
（被災後）

- ・船揚場
- 地盤隆起により、航路・泊地埋そく、船揚場と水面に高低差が発生
- 泊地浚渫・船揚場法尻延伸により、利用を再開

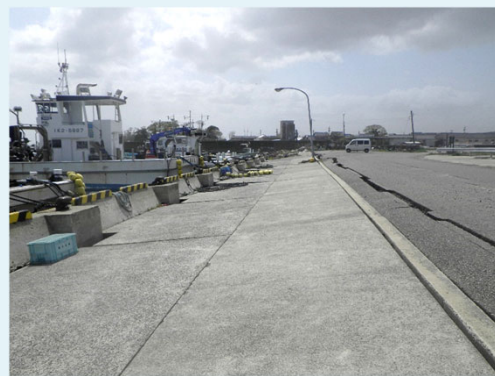
（被災後）

- ・-2.5m物揚場
- エプロン沈下・段差発生
- Co舗装版を撤去、As舗装で仮復旧し利用を再開

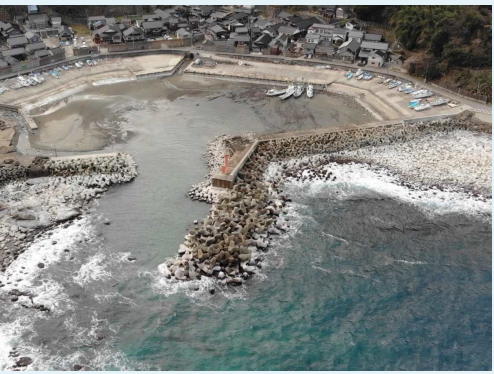
（被災後）

- ・航路、泊地
- 地盤隆起により、航路・泊地が埋そく
- 応急浚渫により、利用を再開

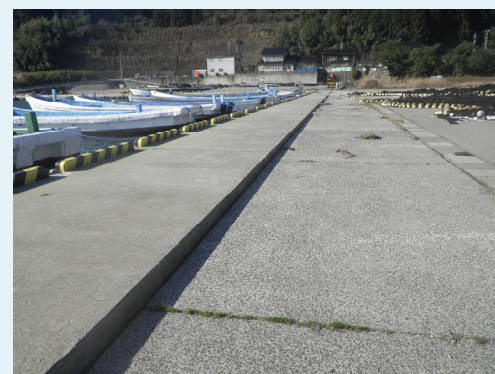
（被災後）

- ・-2.5m物揚場
- エプロン沈下・段差発生
- Co舗装版を撤去、復旧し利用を再開
