手取川における水質事故について

手取川水質事故の原因調査について

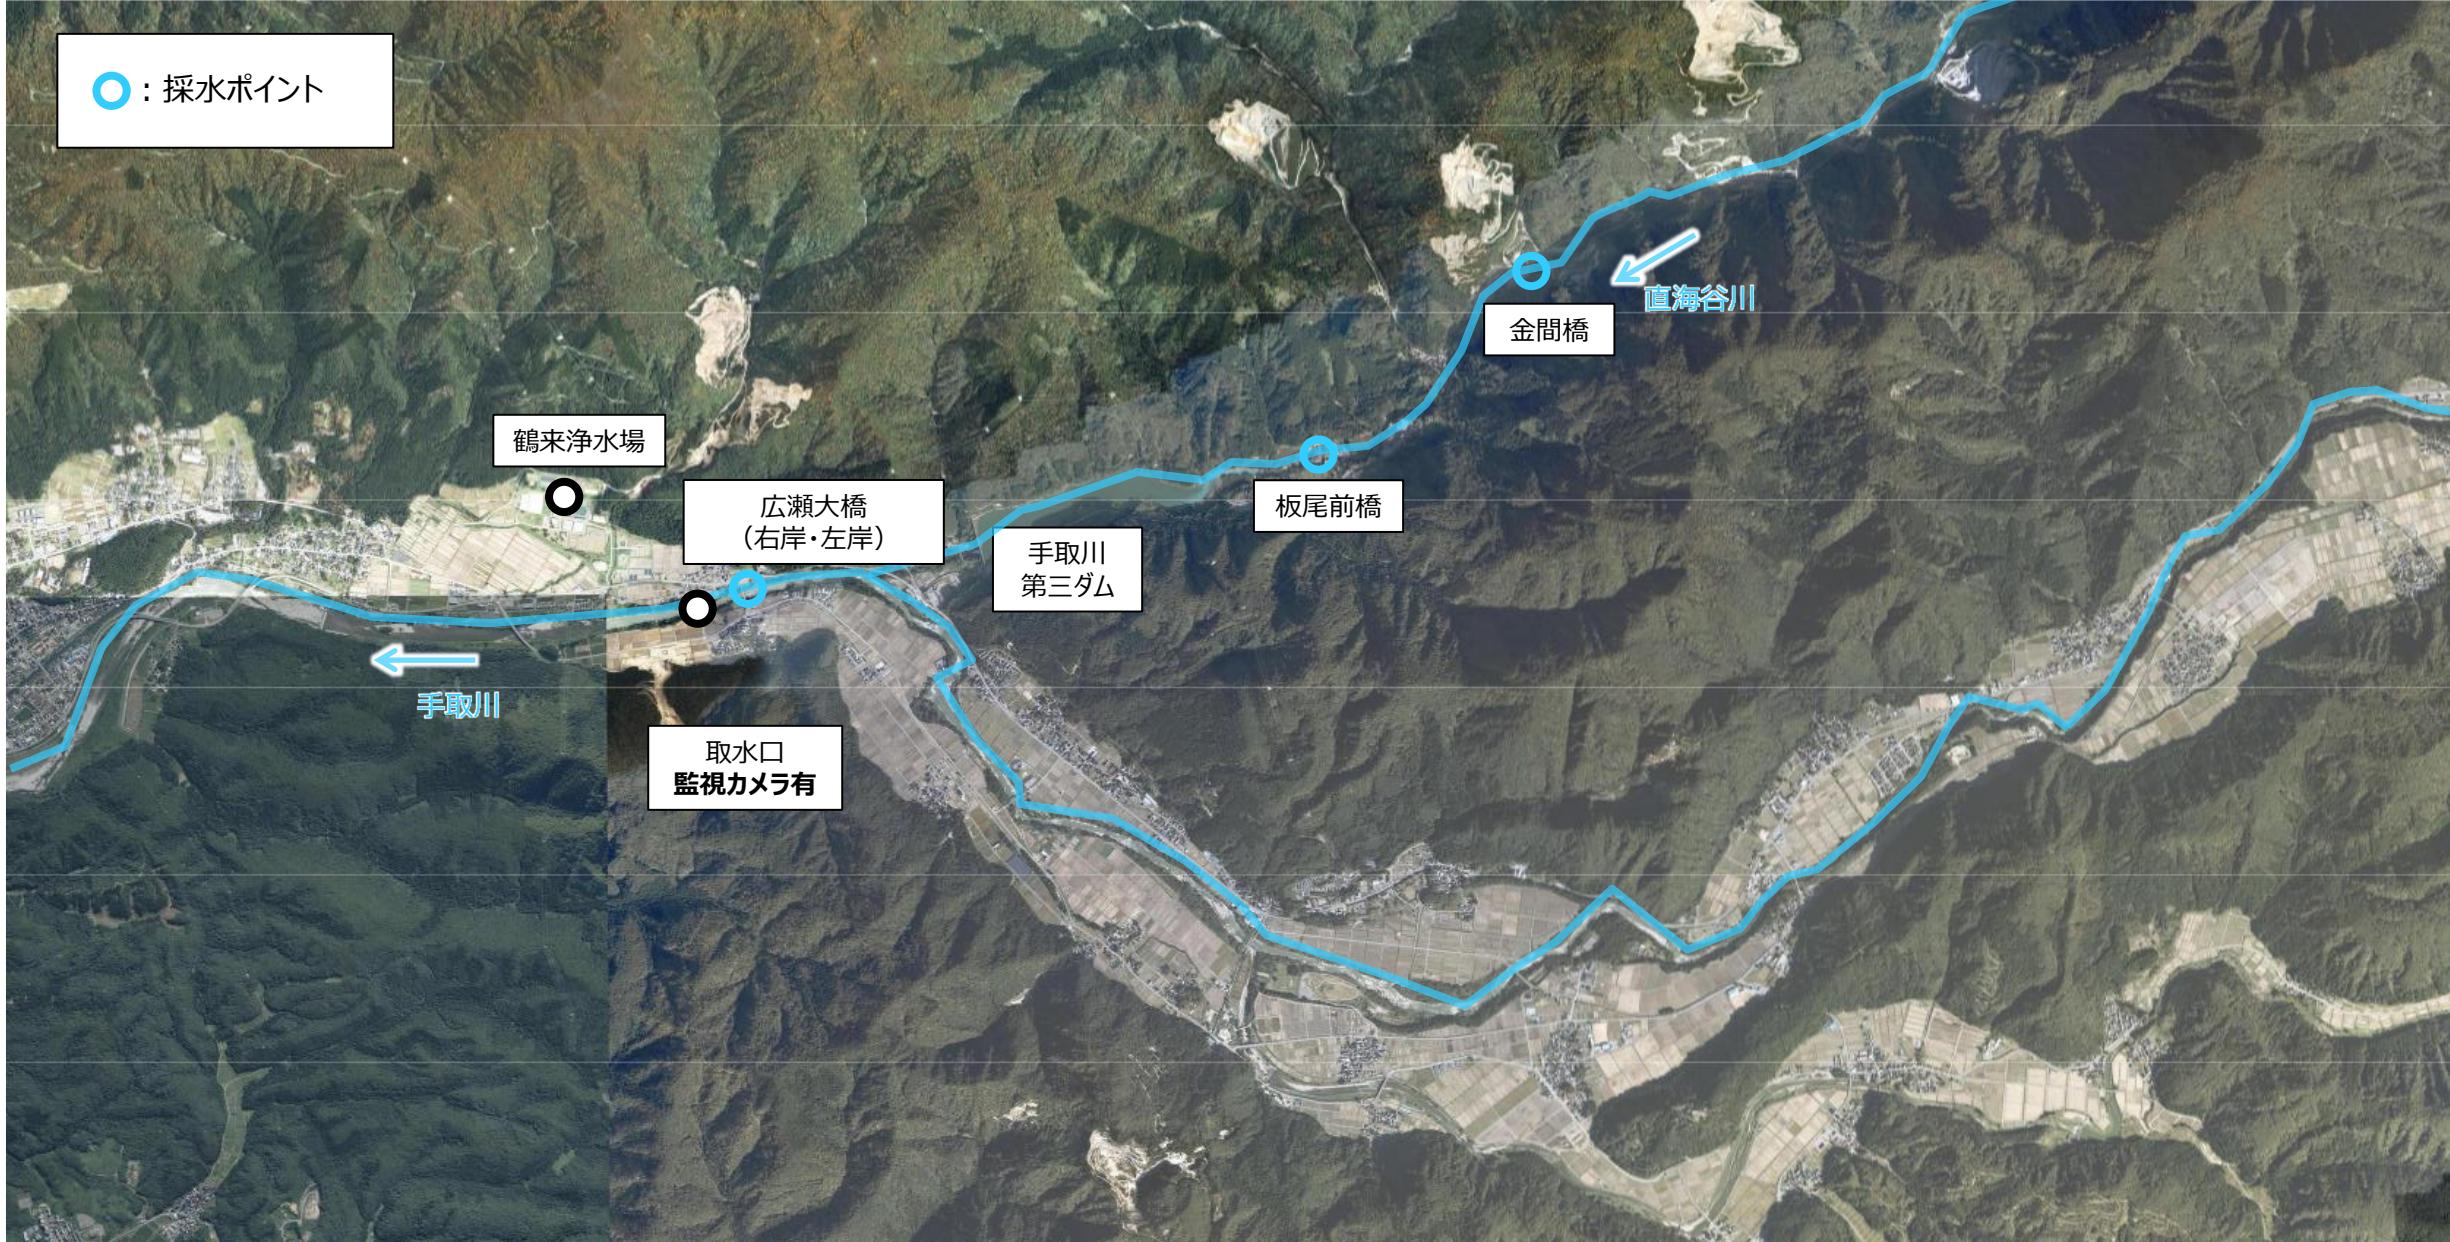
○ : 採水ポイント

鶴来浄水場

広瀬大橋
(右岸・左岸)

手取川
第三ダム

板尾前橋

金間橋

直海谷川

手取川

取水口
監視カメラ有
