国道249号沿岸部 啓開状況・大規模崩落箇所（5区間）の応急復旧計画

①中屋TN工区(通行止め延長:5.5km)

主要地方道 輪島浦上線 鶉入地内 (被災概要)

市道まがき線 おさよトンネル

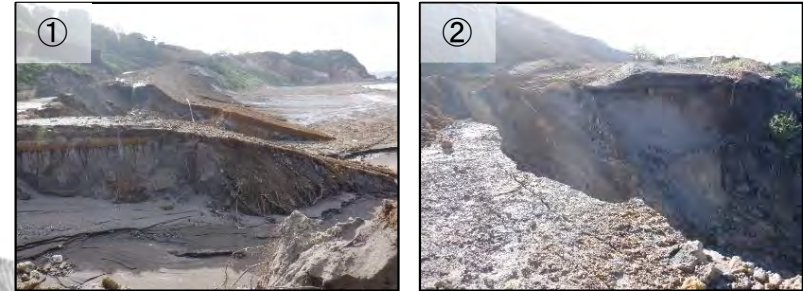
工事用道路豪雨災害後状況写真

- R6年内の1車線通行確保に向けて、隆起した海岸を活用した工事用道路の整備をR6. 6月上旬から着手。
- 9月20日からの豪雨災害により、地震による被災箇所を増破7箇所、新規被災が5箇所確認された。
- 令和6年12月5日(木) 13時 緊急車両等の1車線通行確保済。
- 本復旧については、現道復旧や別線などのルート検討を進め、復旧計画を策定予定。

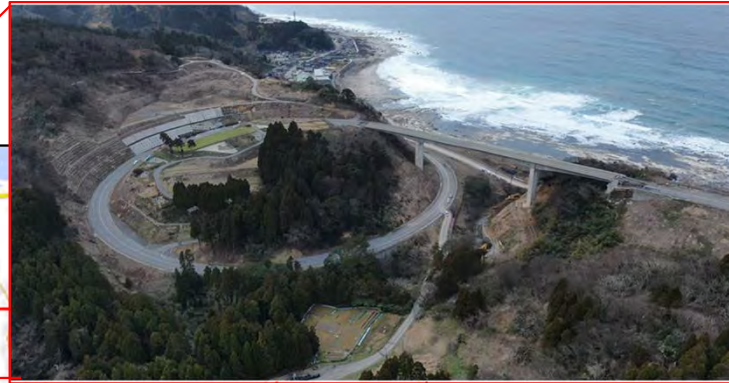
迂回イメージ図

- 通行止めの大谷トンネルは、現位置において地すべり等の大規模な変位を生じるリスクがあり、梅雨や台風、融雪季を迎える春頃まで詳細な調査や動態観測を実施。当面の間、周辺の県道・市道を迂回路として利用。
- 9月20日からの豪雨災害により、地震による被災箇所を増破7箇所、新規被災が5箇所確認された。
- 本復旧については、詳細な地質調査及び融雪期モニタリング計測を行い、地山の安定性を確認した上で現道復旧や別線などのルート検討を進め、復旧計画を策定予定。

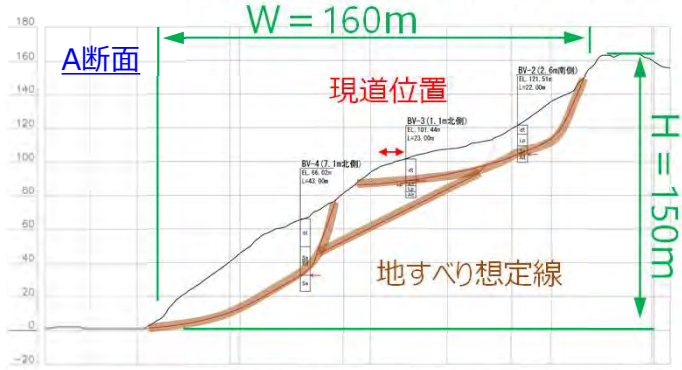
【被災規模】

・崩壊範囲

延長 L=160m、幅 W=160m、高さ H=150m

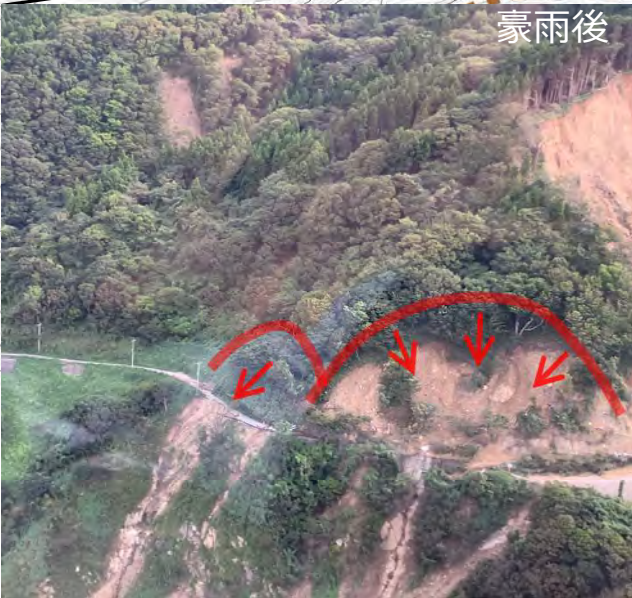
豪雨後、新たに
 斜面崩壊の拡大

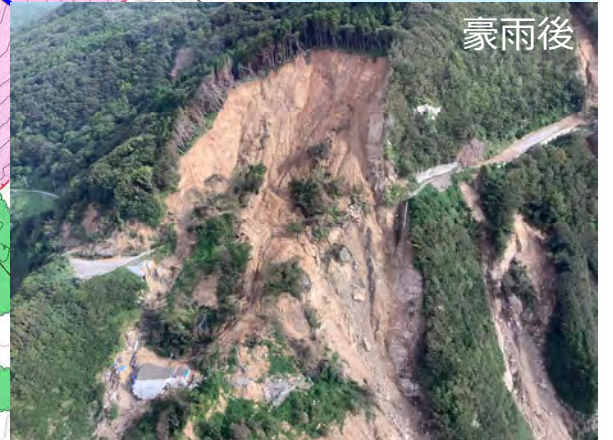
豪雨後、新たに地山の押し出し・斜面崩壊

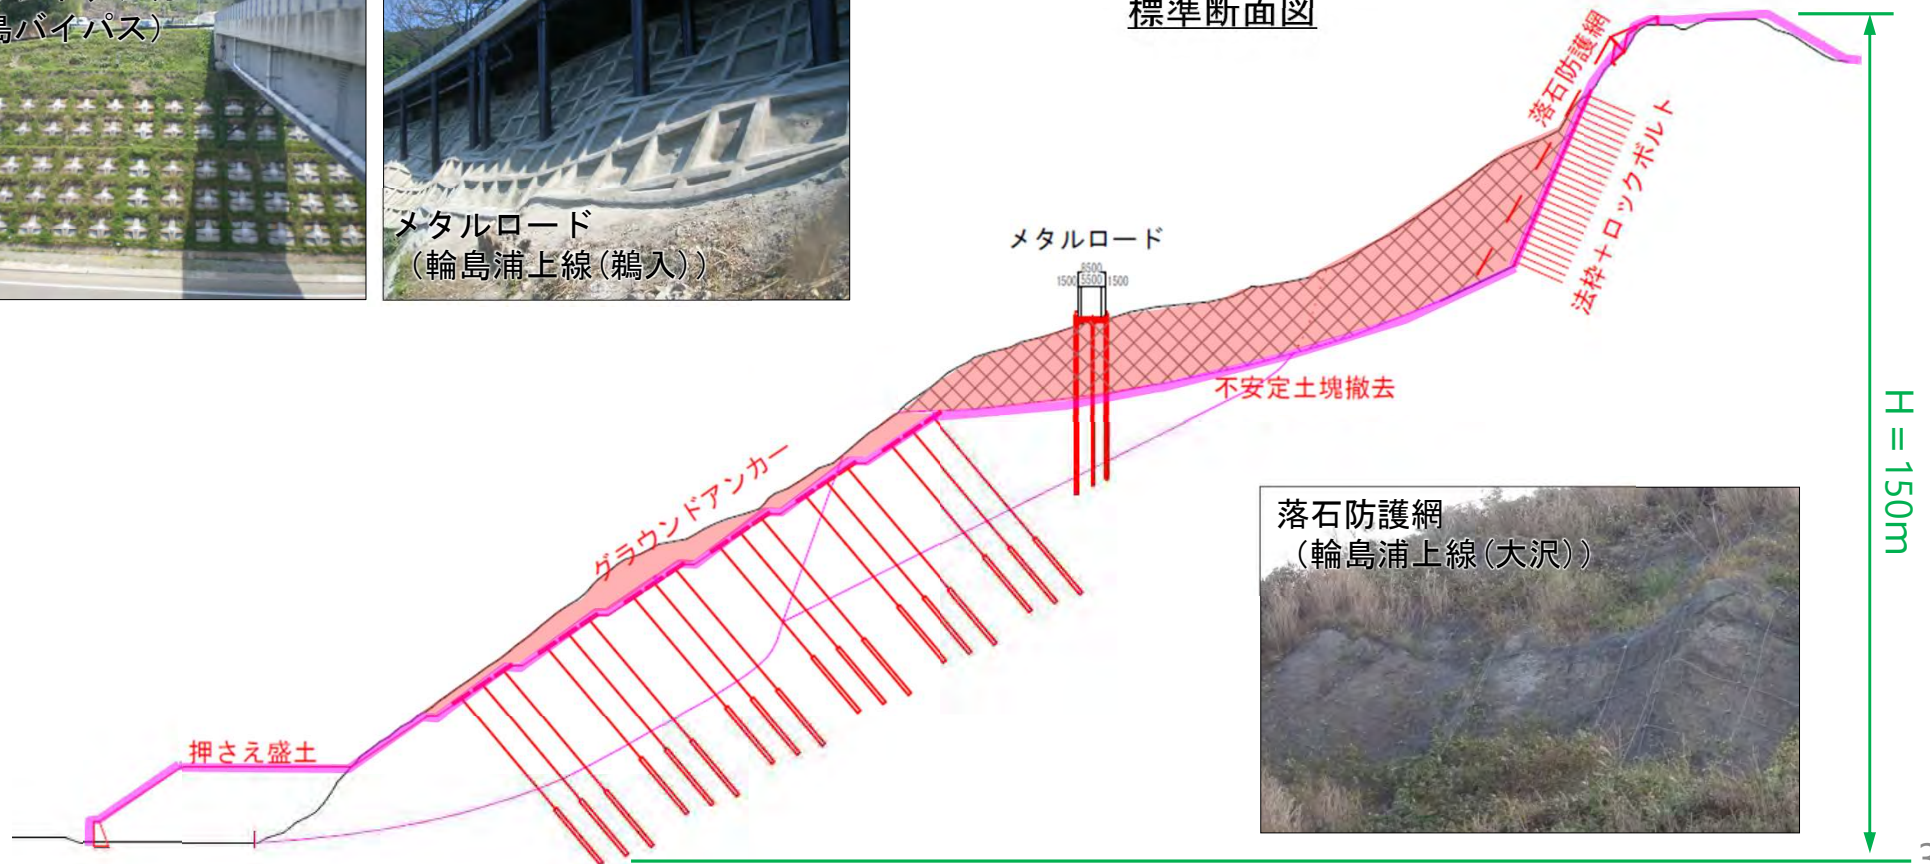
標準断面図

- ・現道復旧案・・・地すべり対策や大量の崩落土砂の撤去、急峻な地形上での施工
 - ▶長期にわたる復旧工事、コスト大
 - ▶復旧後の道路勾配 約 10%
- ・別ルート案 (トンネル)・・・強靱なトンネル構造、ルート選定で地すべりの影響を最小化
 - ▶現道復旧案と比較して短期間の復旧工事、コスト小
 - ▶復旧後の道路勾配 約 6%

- ①高低差 150mの急峻な地形において、崩壊した大量の土砂の撤去
- ②長大な斜面を有する大規模な地滑り対策が必要 (不安定土塊の撤去、グラウンドアンカー等)
- ③奥能登豪雨により崩落が拡大し、前後区間においても斜面の押し出しや亀裂などが見受けられるため、複数箇所での復旧が必要

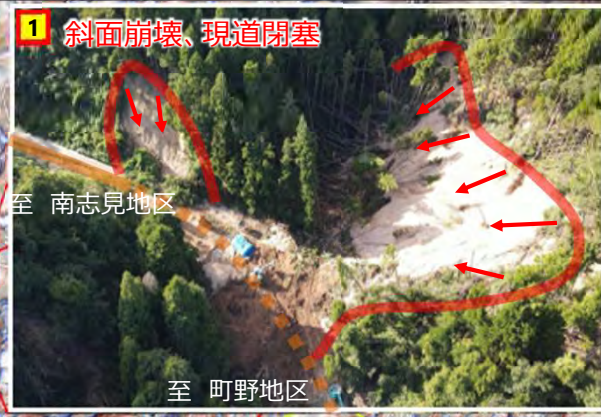
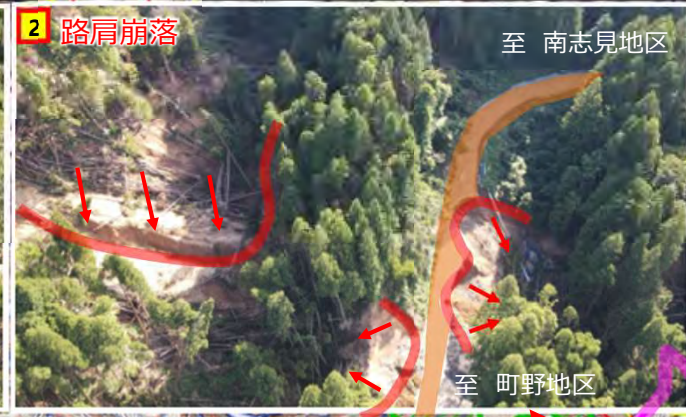
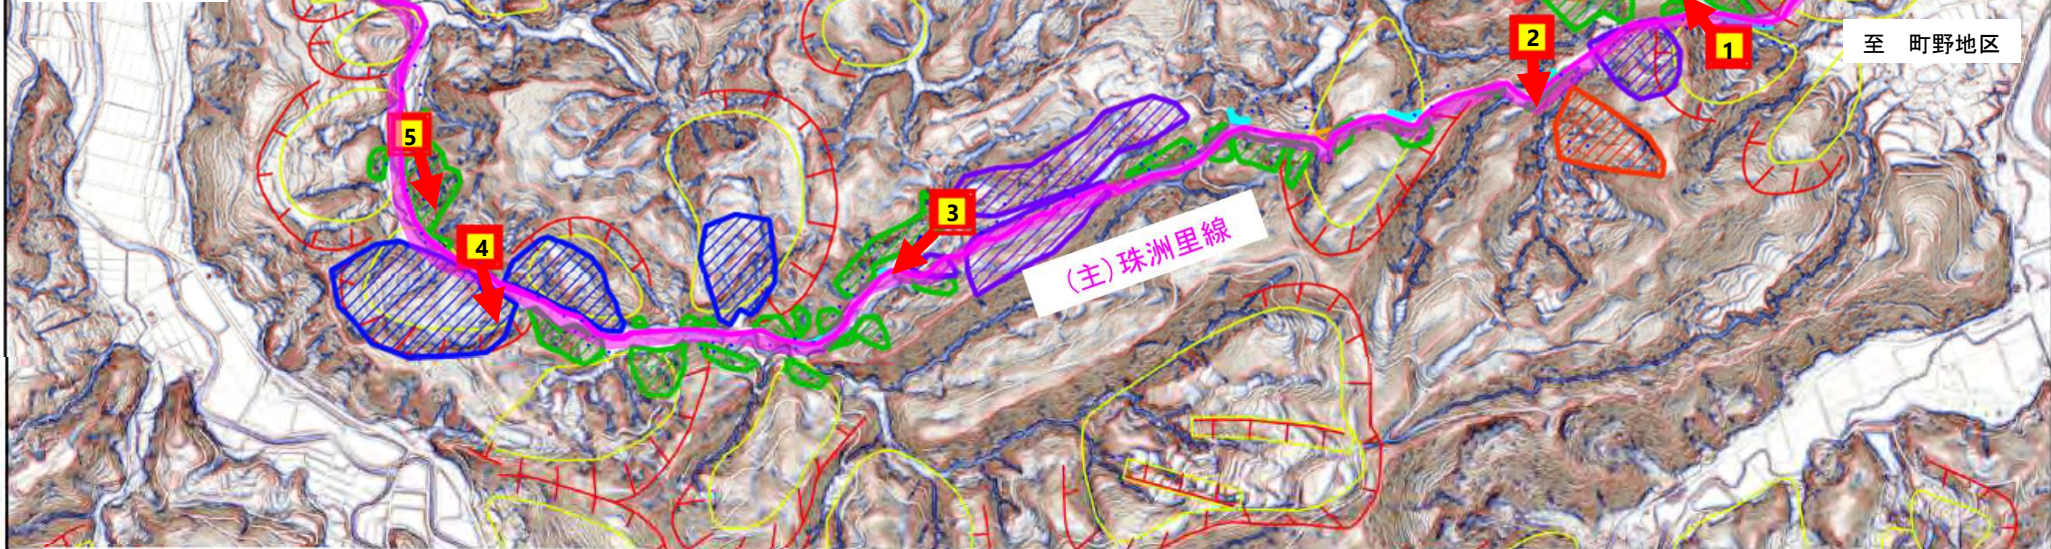
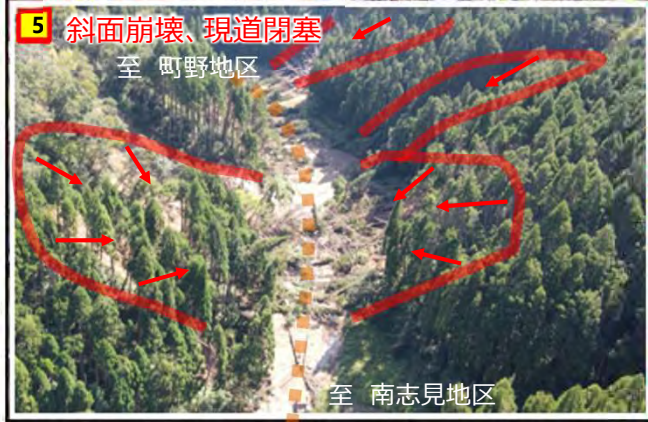
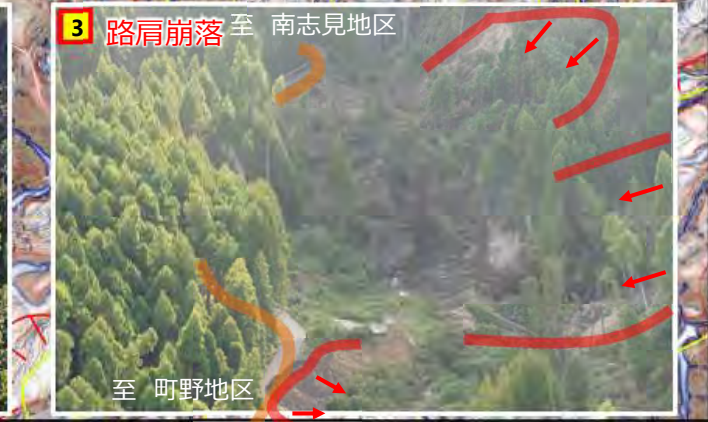
○西側工区 被災状況 ((主)珠洲里線)

- 西側被災箇所(対策工法案)
- ▨ A(抑止杭工+アンカー工併用)
 - ▨ B(抑止杭工)
 - ▨ C(アンカー工)
 - ▨ D(鉄筋挿入工)
 - ▨ E(擁壁工)
 - ▨ F(橋梁)
 - 県道40号
 - 滑落崖と側方崖
 - 移動体の輪郭・境界
- 至 南志見地区

- ①奥能登豪雨により、土石流や斜面崩壊が多数発生し被害が拡大(中小規模の崩壊を含めて全線5kmにわたり無数の被害)
- ②大量の土砂撤去、長大な斜面を有する大規模な地すべり対策(不安定土塊の撤去、グラウンドアンカー、抑止杭など)
- ③アクセス路が限られ、且つ冬季の施工困難

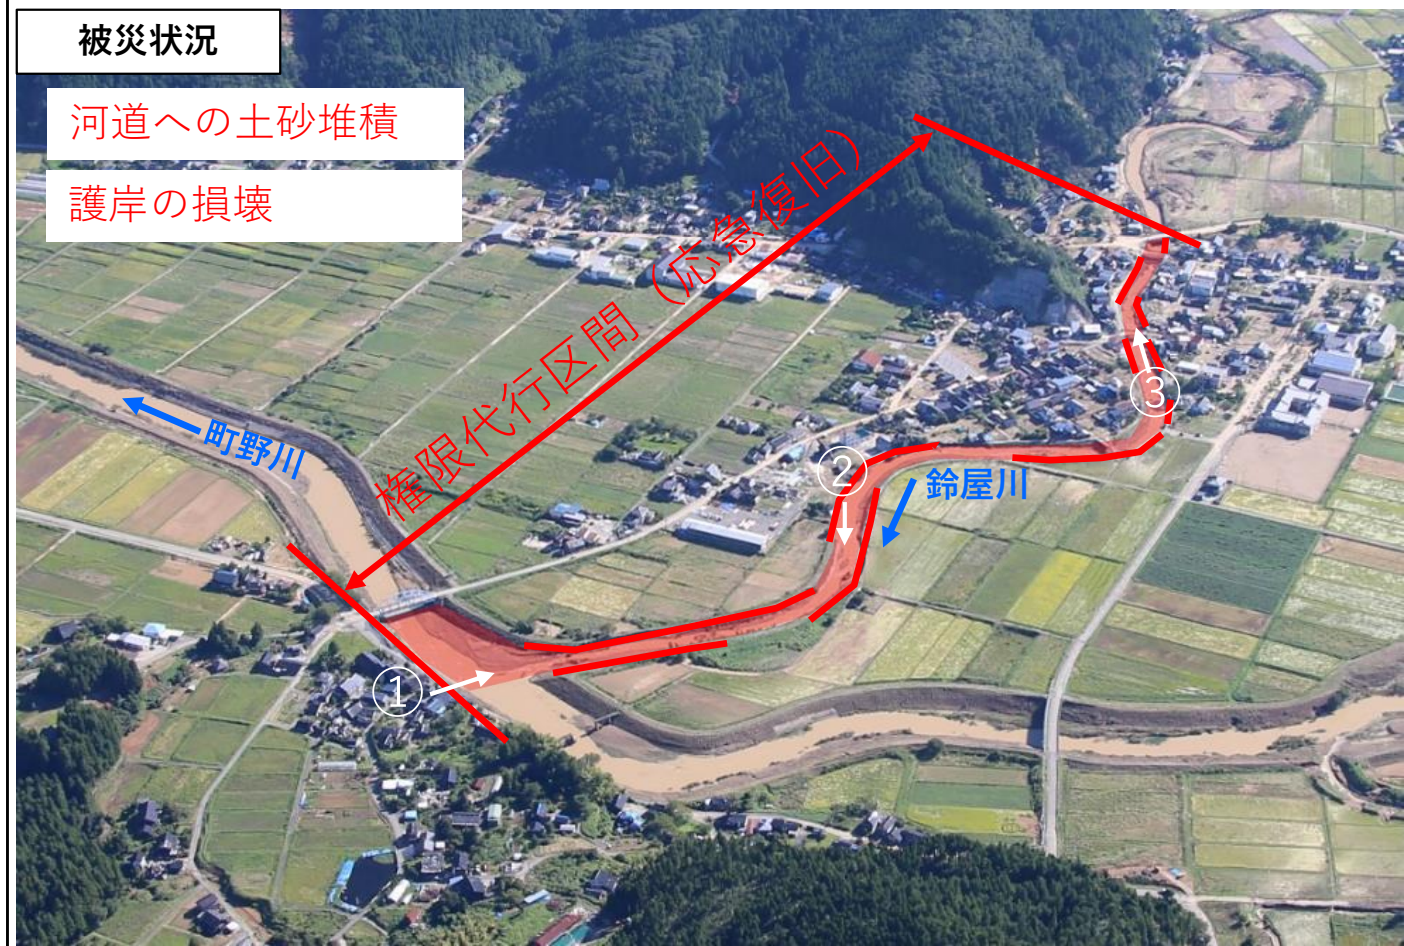
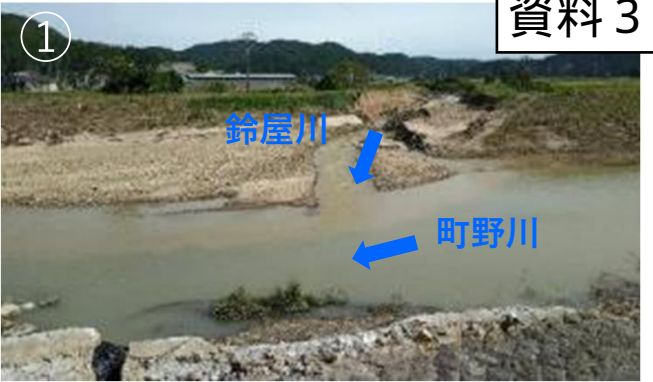
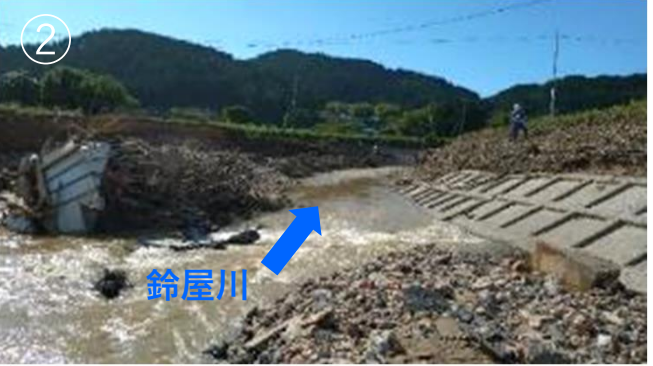
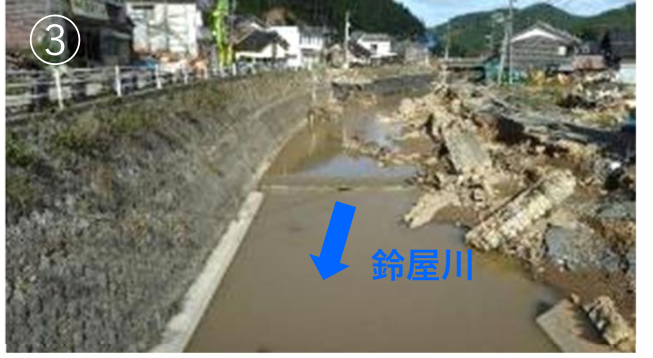
被災状況

- 河道への土砂堆積
- 護岸の損壊

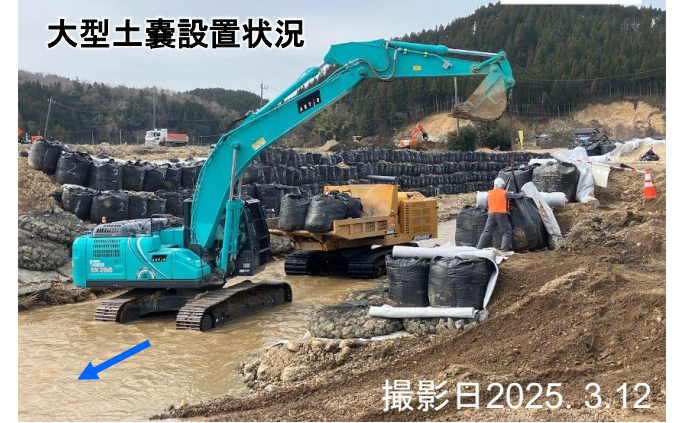
右岸①

大型土嚢設置状況

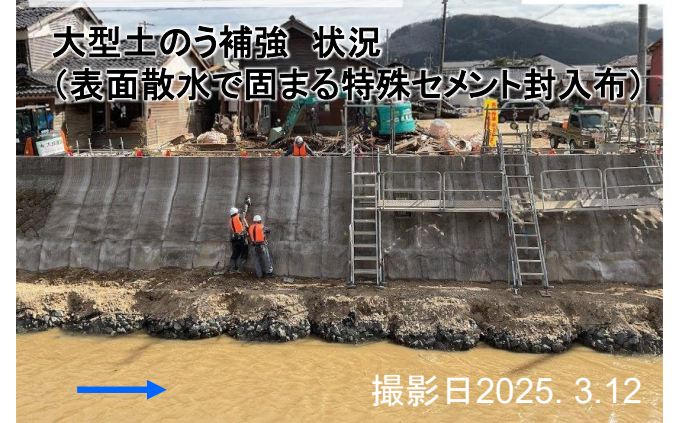
左岸②

大型土のう補強 状況
 (表面散水で固まる特殊セメント封入布)

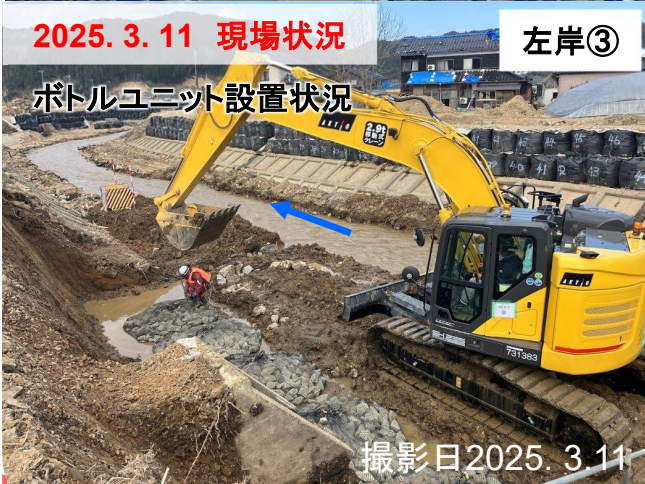
左岸③

ボトルユニット設置状況

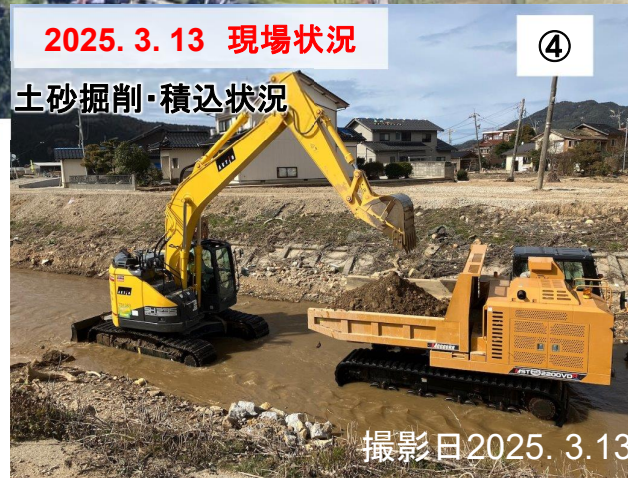
④

土砂掘削・積込状況

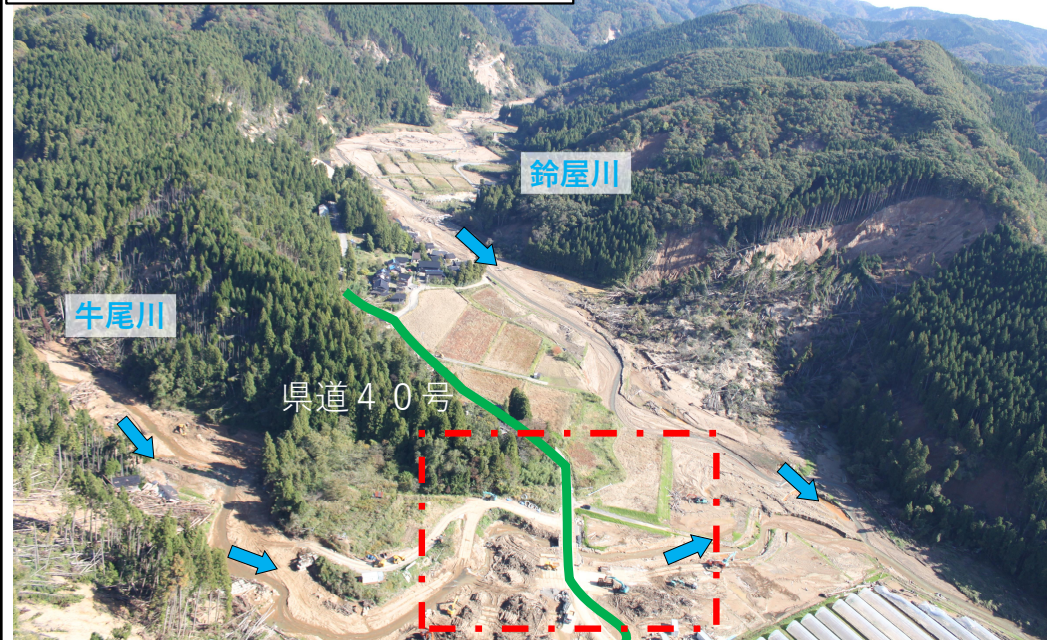
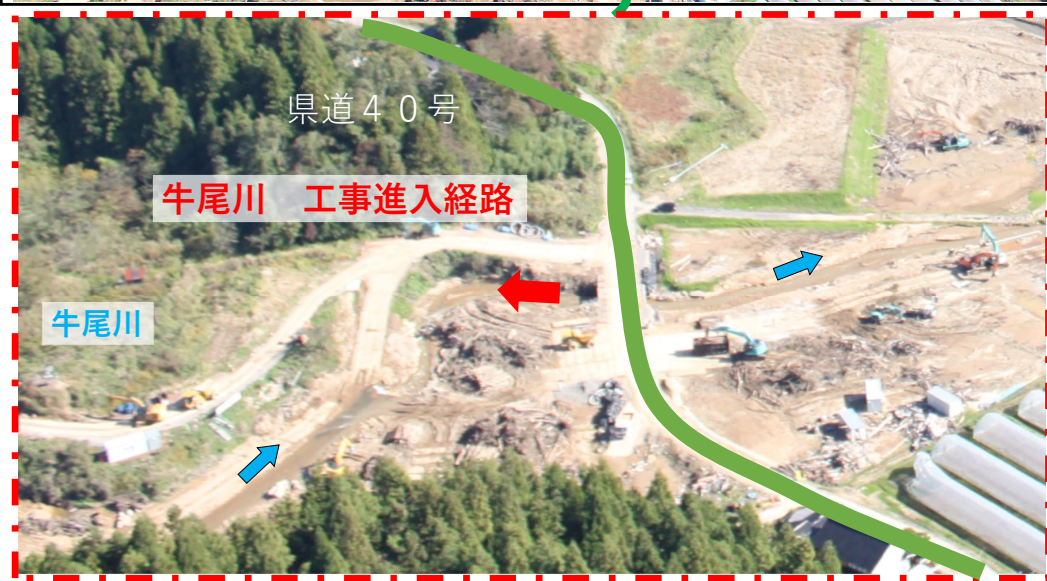
応急復旧工事 (現場状況_11/11撮影)

- 牛尾川までの県道40号を利用して復旧工事を実施中。
- 県道40号に近接することから、今後、情報共有・調整をお願いします。

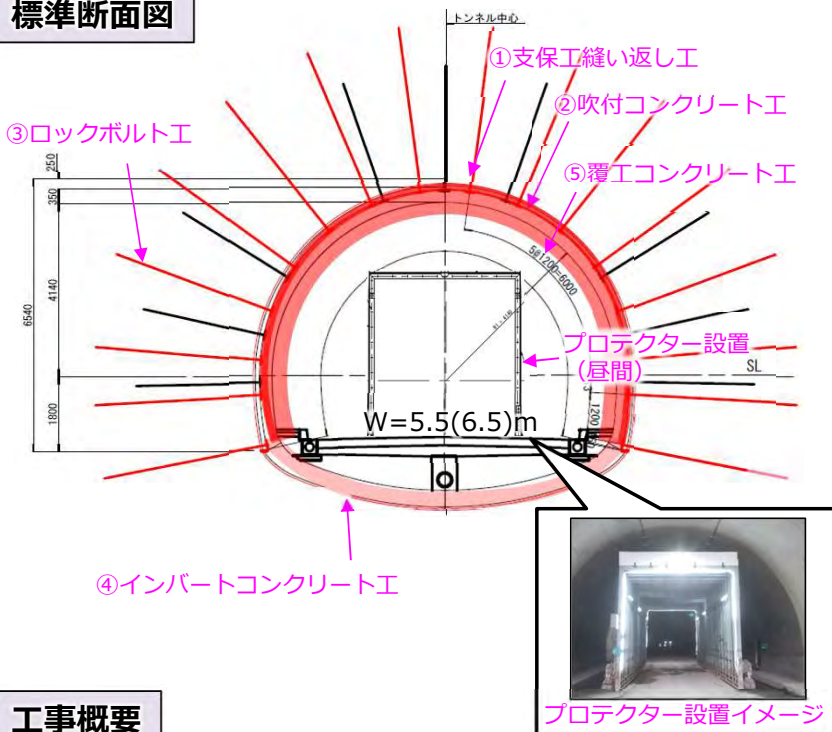
標準断面図

全131スパンのうち
被害が大きかった19スパン

被害が軽微な33スパン

支保工縫い返し
覆工再構築
インバート再構築

ひび割れ補修

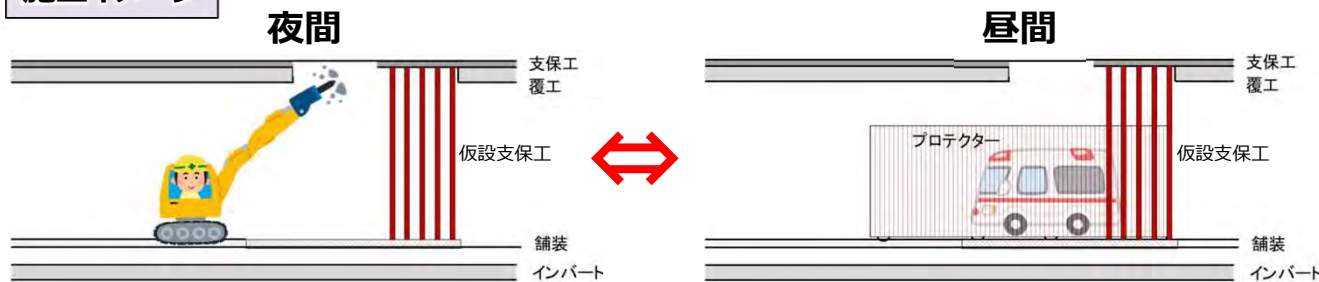
施工イメージ

夜間通行止めにより施工

プロテクターを設置し交通開放(緊急車両・地元車両に限る)
※工程によっては日中通行止めを実施予定
