国道249号沿岸部 大規模崩落箇所（5区間）の応急復旧・本復旧計画

資料 1

10月3日(金)時点

町野川水系町野川、鈴屋川、牛尾川、他の復旧状況と今後の予定

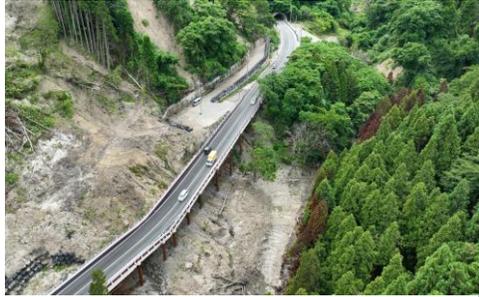
① 中屋トンネル工区

- (応急復旧)
- ・県道、市道による迂回路を活用し、令和6年12月25日(水)13時 緊急車両等の1車線通行確保
 - ・令和7年7月17日(木)13時中屋トンネルと仮橋を活用した一般交通の2車線通行確保
- (本復旧)
- ・別線トンネル

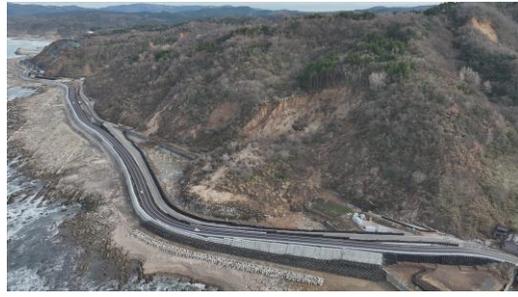
② 千枚田工区

- (応急復旧)
- ・隆起した海底に盛土で仮設道路を整備し、令和6年5月2日(木)12時 緊急車両等のみ1車線通行可
 - ・令和6年8月30日(金)一般交通の1車線通行確保
 - ・令和6年12月20日(金)13時一般交通の2車線通行確保
- (本復旧)
- ・隆起海岸を活用

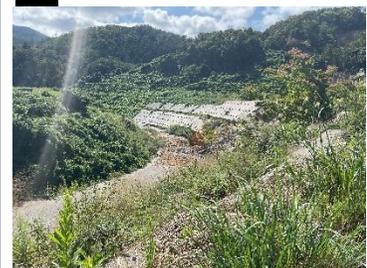
⑤ 大谷工区

- (応急復旧)
- ・県道、市道による迂回路を確保
- (本復旧)
- ・現道復旧

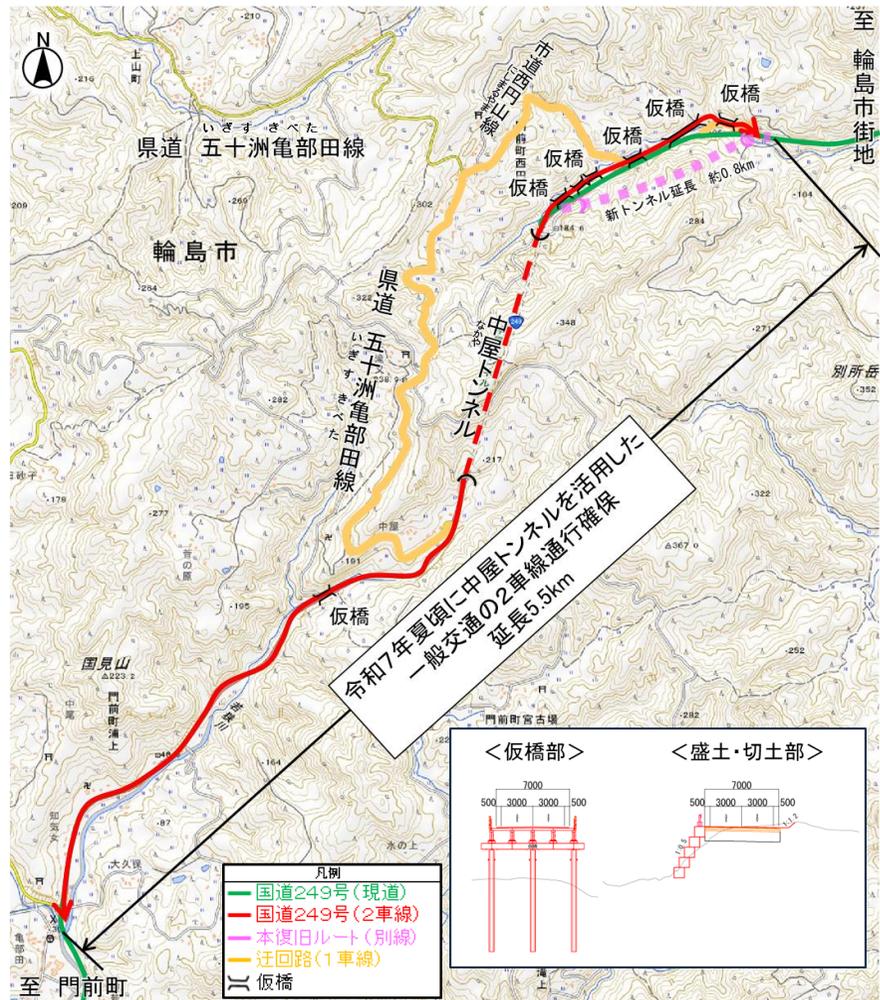
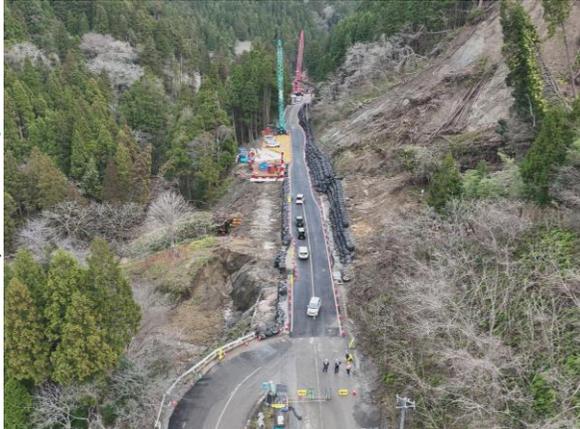
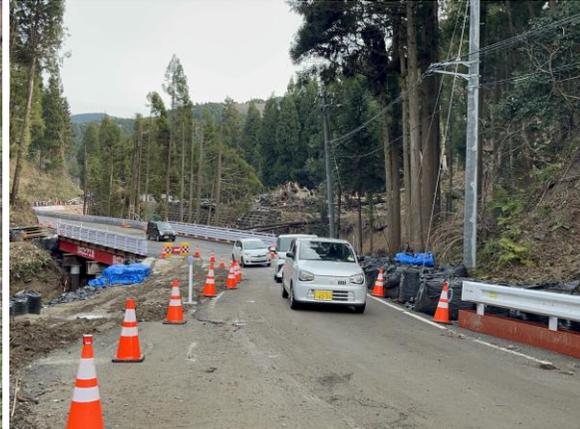
令和6年12月25日(水)1車線通行確保

- 令和6年9月20日からの豪雨災害により、地震による被災箇所が増破が9箇所、新規被災が13箇所確認された。
- 県道、市道による迂回路を活用し、令和6年12月25日(水)13時 緊急車両等の1車線通行確保済。
- 令和7年7月17日(木)に中屋トンネルと仮橋を活用した**一般交通の2車線通行確保**。
- 本復旧については、崩落土砂の到達範囲等を考慮し、中屋トンネルは活用し、輪島側坑口以北は**新トンネルを計画**。

新トンネルと中屋トンネルを活用した本復旧

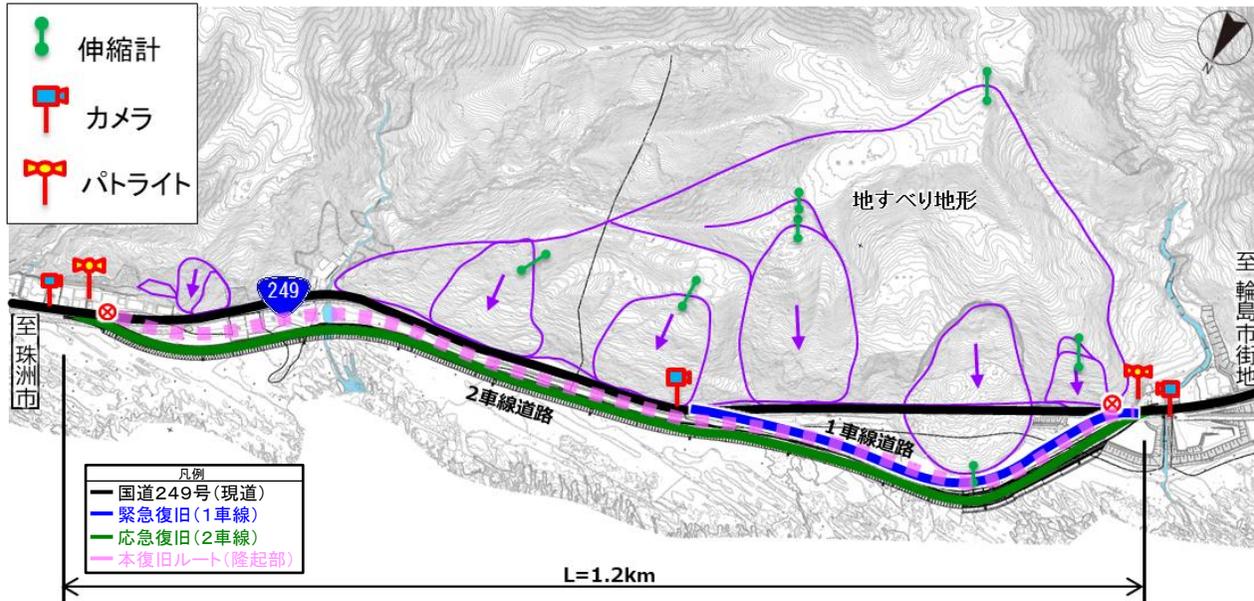
仮設道路平面図・地すべり監視機器設置位置図

- 令和6年5月2日(木)に隆起した海岸部を活用した仮設道路で交通開放し緊急車両、地元車両のみ通行を確保。
- 不安定土砂が残ることから、伸縮計等による監視を継続、大雨や地震、高潮などの管理基準を設け、監視・管理体制を確保。
- 令和6年9月20日からの豪雨災害により、地震による被災箇所を増破1箇所、新規被災が4箇所確認された。
- 令和6年12月20日(金)13時 一般交通の2車線通行確保。
- 本復旧については、崩落土砂の到達範囲等を考慮し、**隆起海岸を活用した別線を計画**。

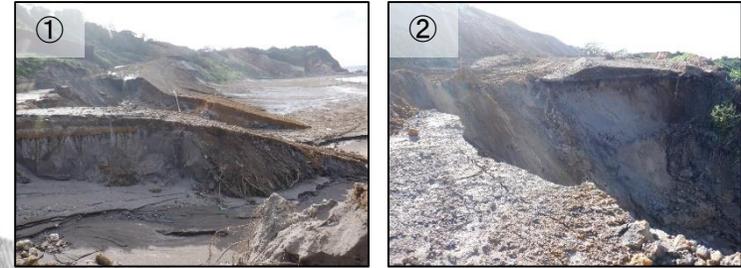
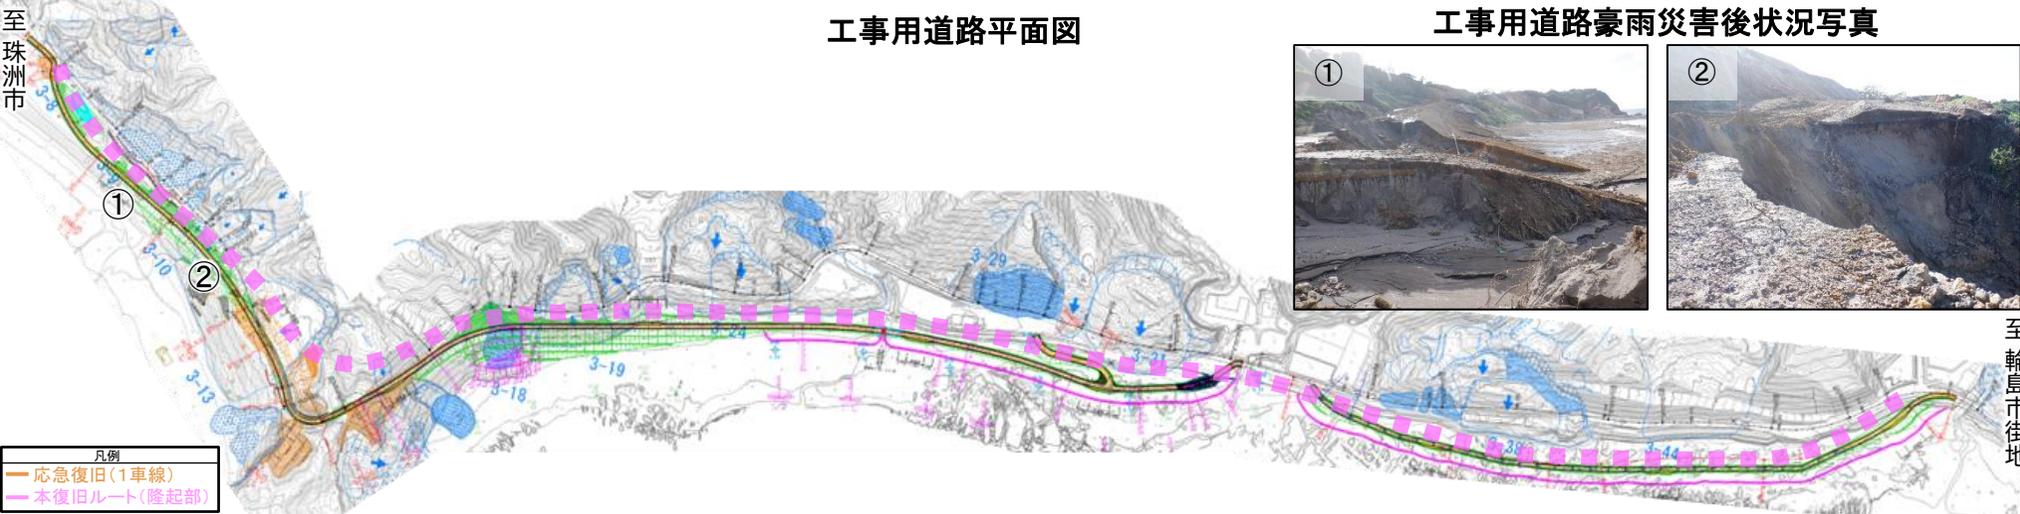
工事用道路豪雨災害後状況写真

- R6年内の1車線通行確保に向けて、隆起した海岸を活用した工事用道路の整備をR6. 6月上旬から着手。
- 令和6年9月20日からの豪雨災害により、地震による被災箇所を増破7箇所、新規被災が5箇所確認された。
- 令和6年12月5日(木) 13時 緊急車両等の1車線通行確保。令和7年4月25日(金) 13時一般交通の1車線通行確保。
- 本復旧については、崩落土砂の到達範囲等を考慮し、隆起海岸を活用した別線を計画。

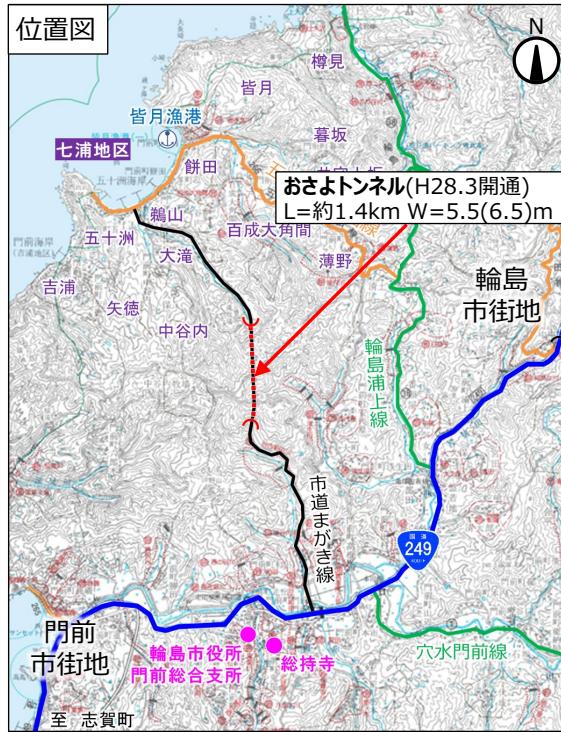
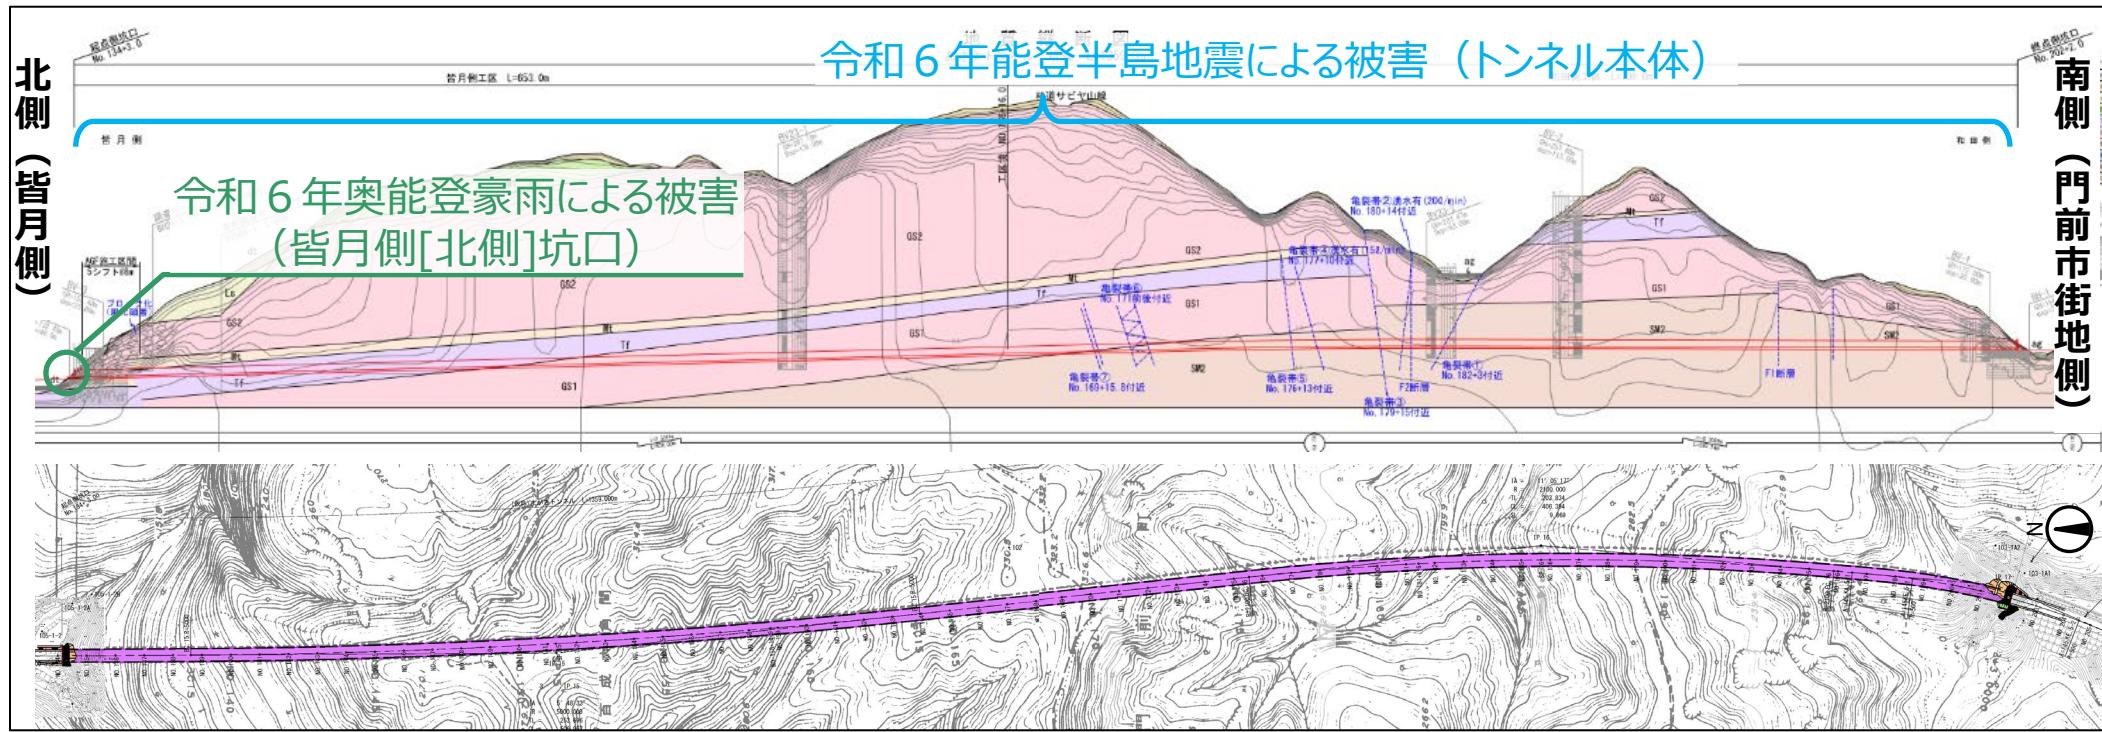
地震による被害の状況

- 令和6年能登半島地震及び令和6年奥能登豪雨により、トンネル本体、皆月側[北側]坑口に大きな被害が発生
- 応急工事の進捗により、令和7年4月25日から、地域の方々や緊急車両等に限り通行を再開（※雨量規制有）

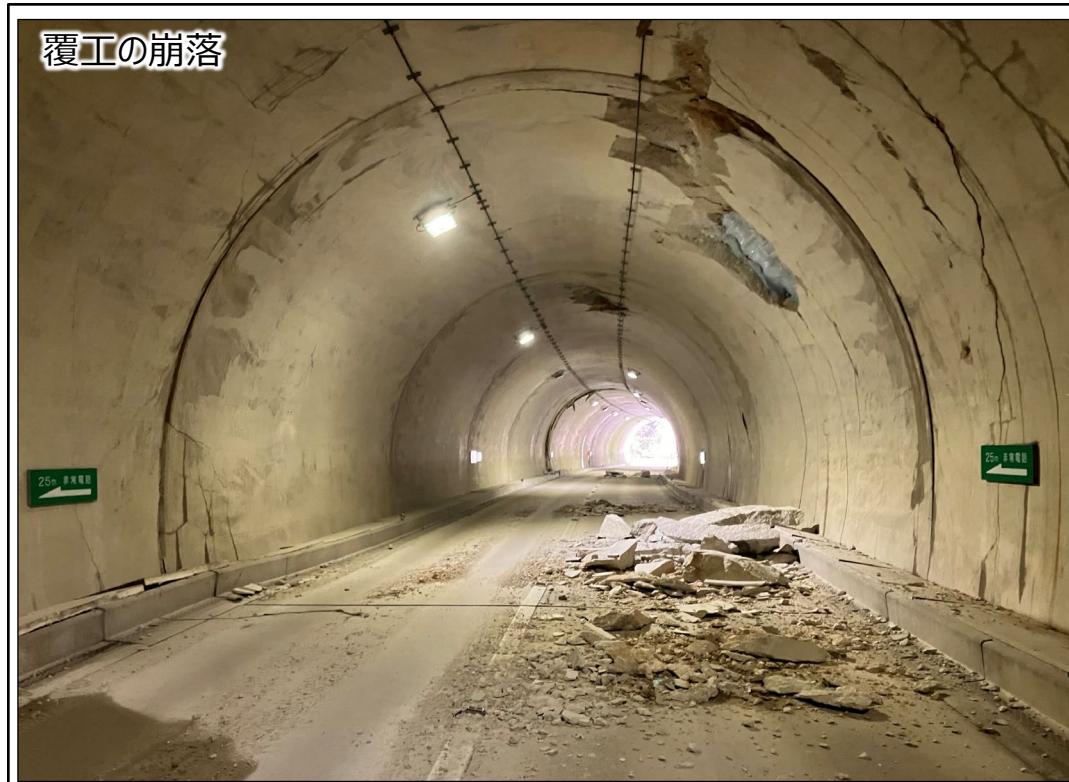
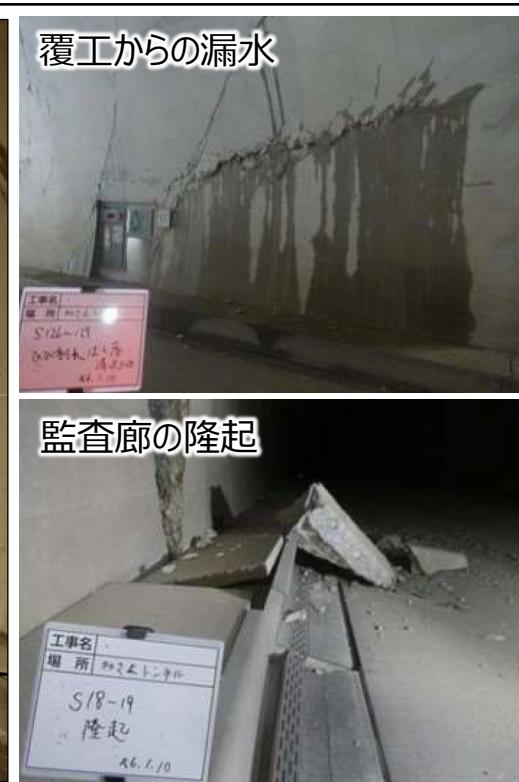
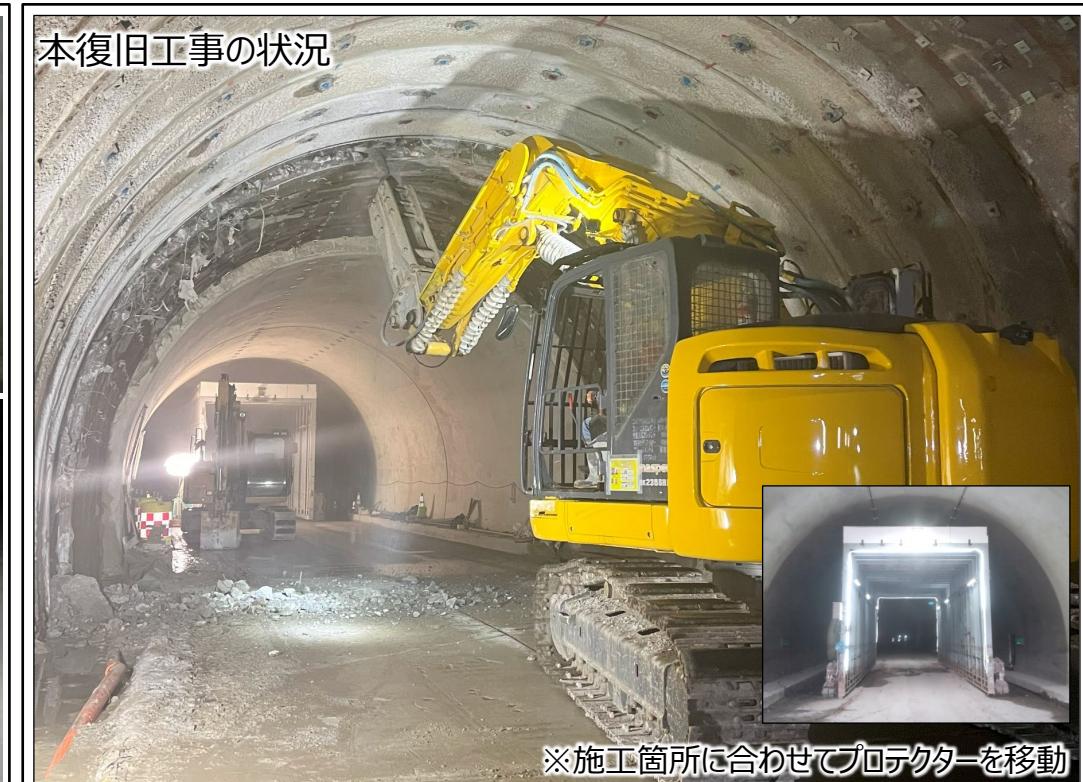
トンネル本体の復旧状況

現在、トンネル本復旧工事を実施中（夜間通行止め）であり、**早期の復旧完了を目指す**

復旧方針 ➤ トンネル損傷の原因を解明し適切な対策を選定（技術相談会にて決定）

調査結果		対策工法
鋼製支保工まで損傷	約20スパン	支保工再設置 覆工再打設 など
覆工の崩壊 または 大規模なひび割れ	約10スパン	覆工再打設 など
覆工の小規模なひび割れ (ひび割れ幅0.5mm程度)	約40スパン	はく落対策工など
覆工がほぼ健全な状態 (変状がない又はひび割れ幅0.5mm未満)	約60スパン	対策なし

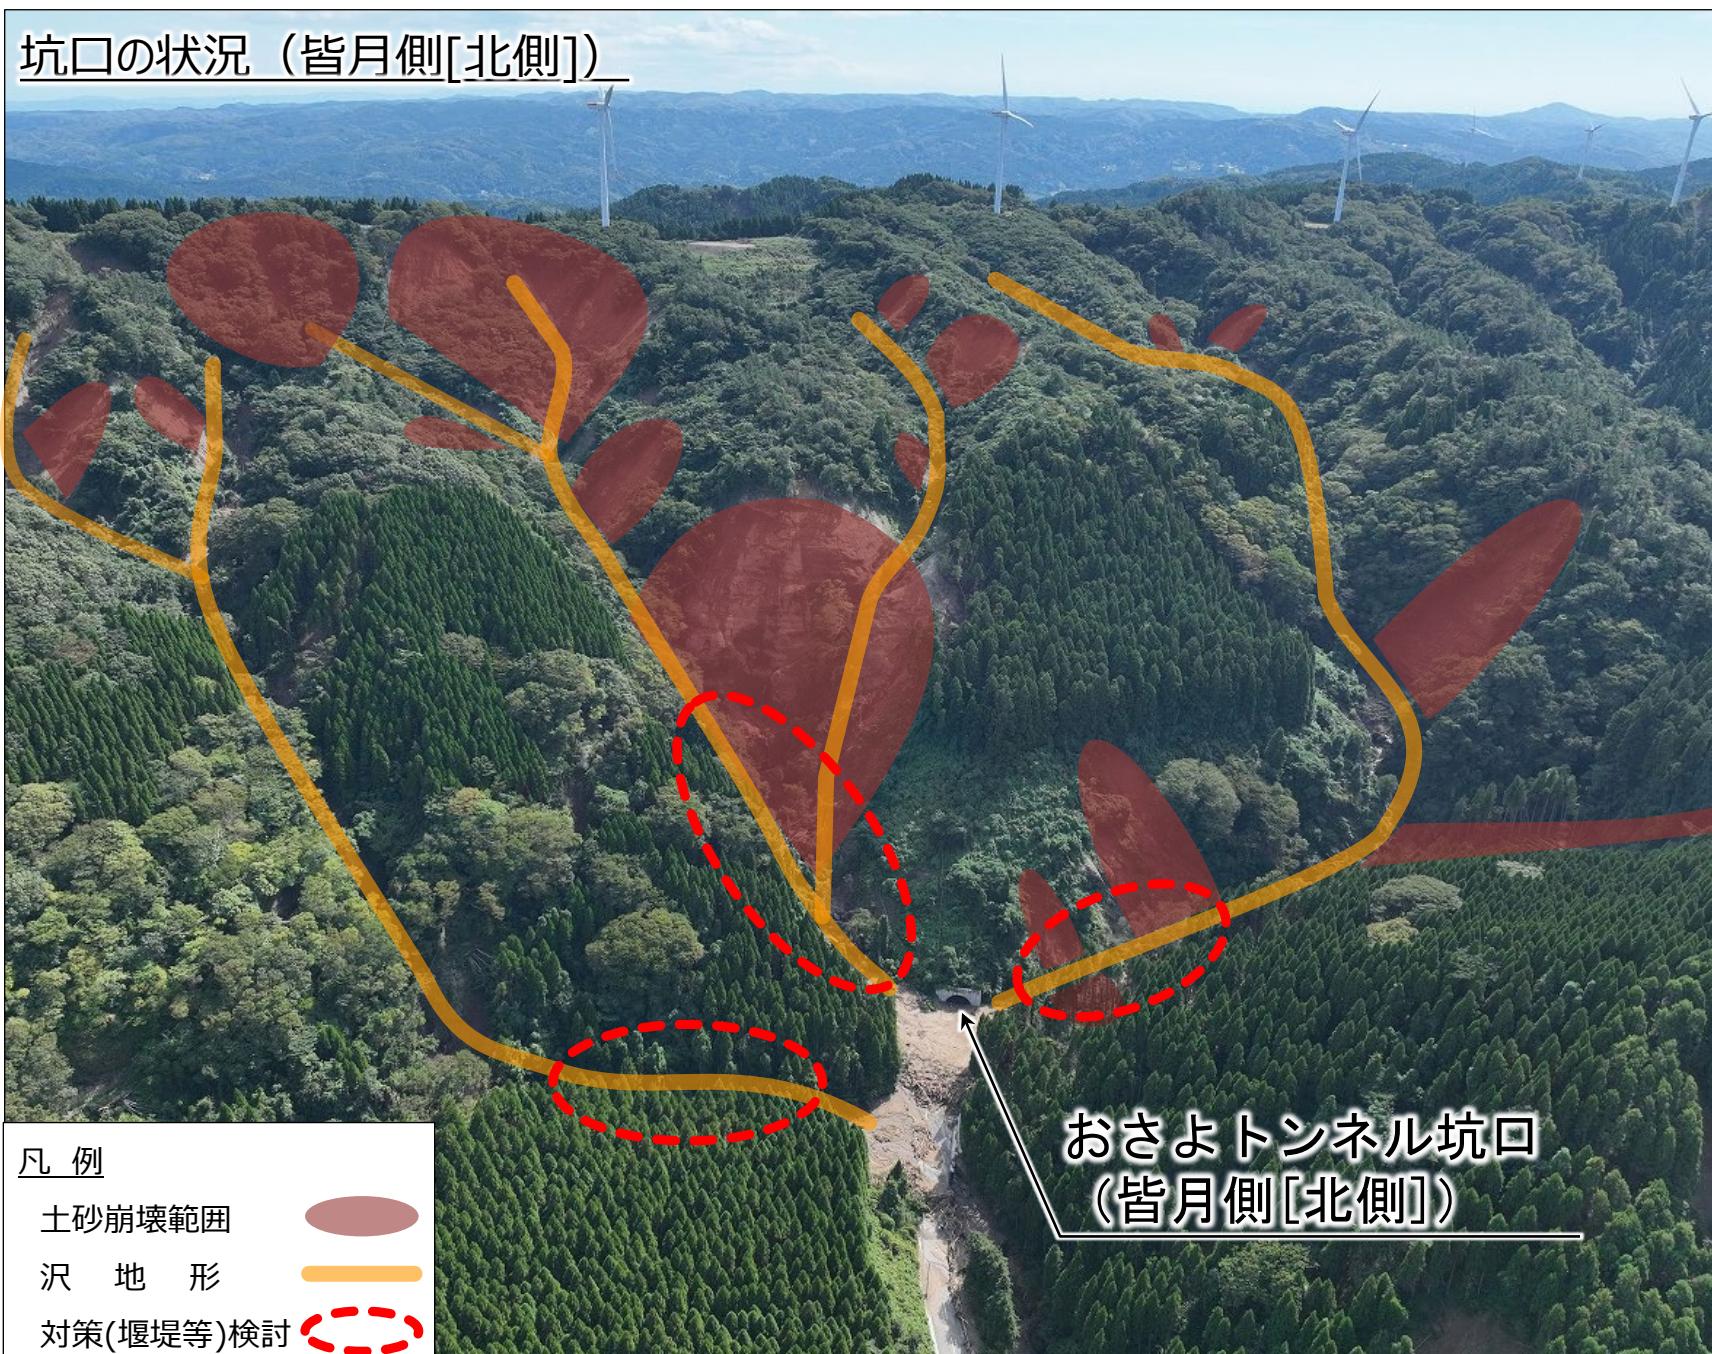
坑口の状況（皆月側[北側]

- ・地震で緩んだ坑口部の地山が、令和6年9月の豪雨により崩壊し土石流として流出
- ・現在も、流れ切らなかった土砂等が上流域に残存
 - 気象状況に応じて通行規制の実施（輪島市）
 - 大型土のうの変位を感知した場合にも通行規制を実施

関係機関（県農林、輪島市）と連携し、対策の検討を進めている

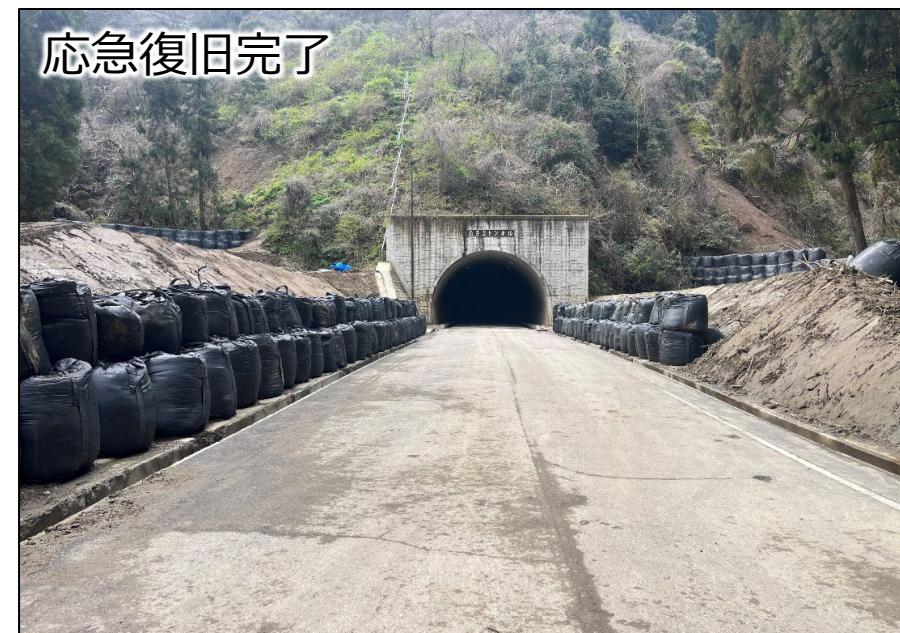
応急復旧完了

(応急復旧) 追加の対策を実施中
(大型土のう、法面对策等)

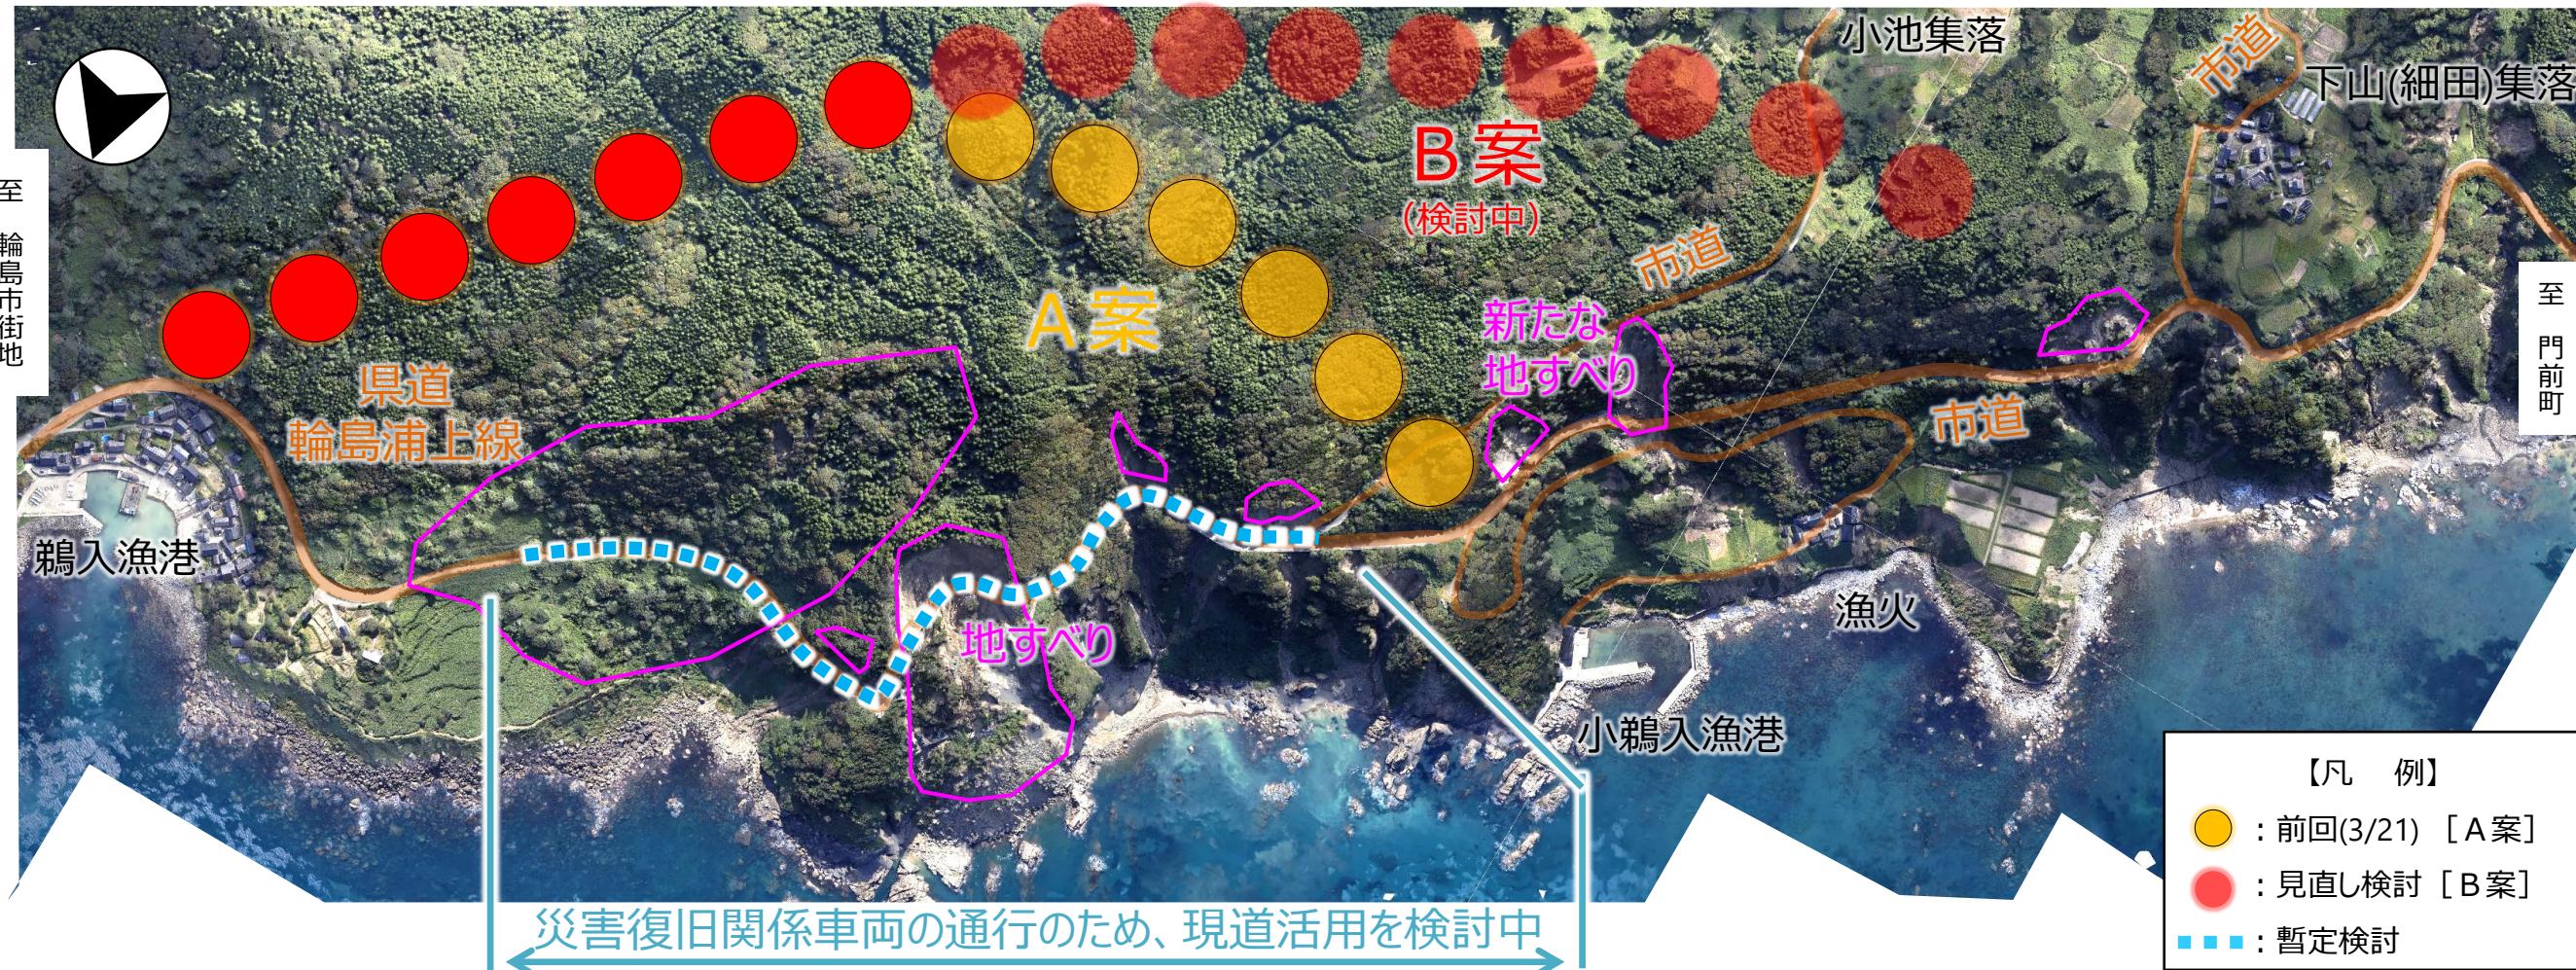
主要地方道 輪島浦上線(鵜入町) 復旧ルート検討

前回提示の坑口付近に新たな地すべりが確認されたことから、**ルート案の見直しを検討中**

本復旧A案 (前回提示)	本復旧B案 (検討中)
概要	<ul style="list-style-type: none"> トンネル(最短)ルート 延長1,400m(トンネル1,200m)、縦断勾配6% 	<ul style="list-style-type: none"> トンネルルート 延長 約2km、縦断勾配4%程度
優れている点	<ul style="list-style-type: none"> トンネル区間が短く風景を楽しめる 	<ul style="list-style-type: none"> 走行性が良い 安全性が高い
課題	<ul style="list-style-type: none"> トンネル発生土の処分場が必要 地すべりへの対策が必要 縦断勾配が大きく、走行性が悪い 	<ul style="list-style-type: none"> トンネル発生土の処分場が必要 集落等へのアクセスを要検討

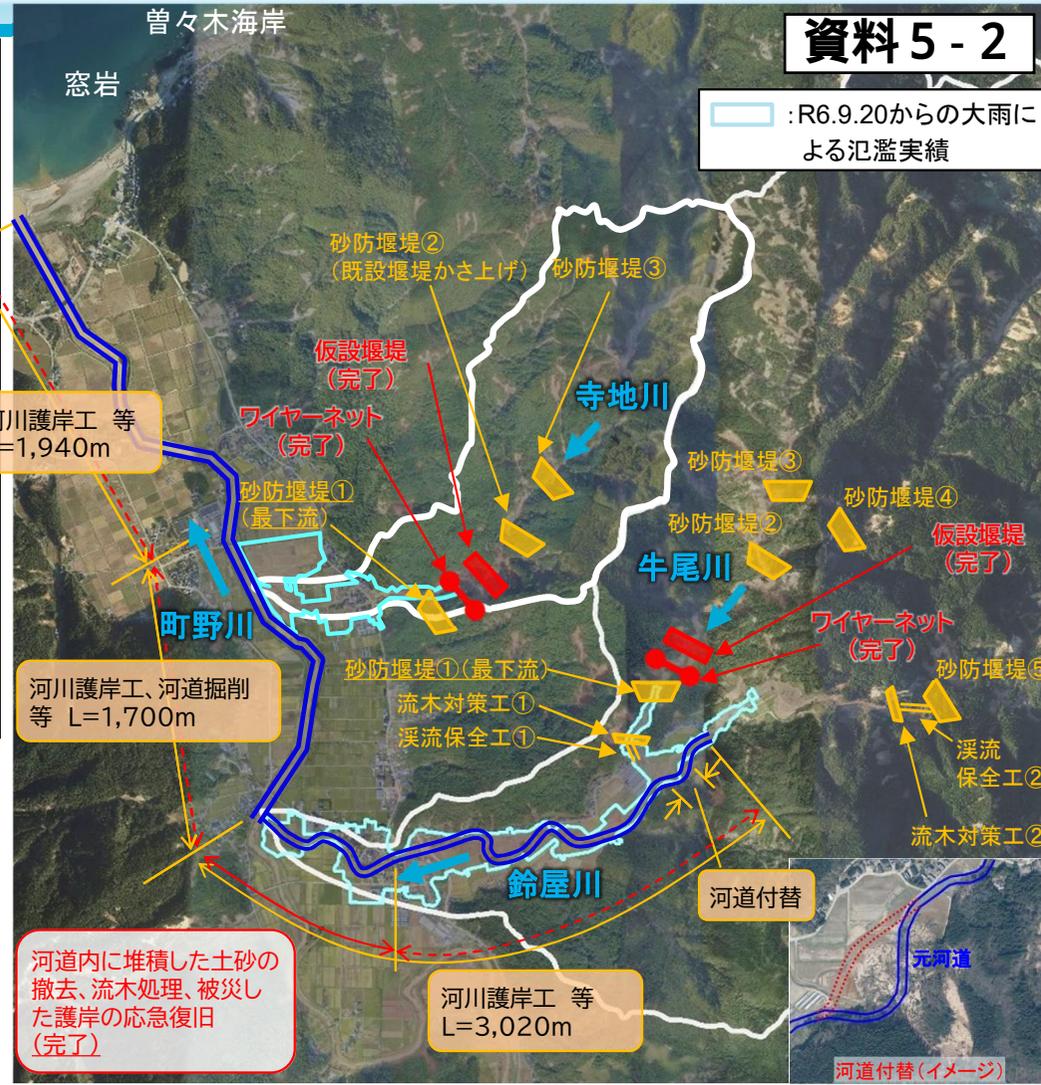
□ : R6.9.20からの大雨による氾濫実績

町野川水系町野川、鈴屋川、牛尾川では、令和6年の地震及び大雨により河道内に堆積した土砂の撤去、流木処理、被災した護岸の応急復旧を実施。また、上流域では、地震及び大雨により発生した不安定な土砂に対し、流出した土砂や流木の撤去、仮設堰堤、ワイヤーネット工等の応急対策を実施。

引き続き、河川護岸の本復旧又は改良工事、河道付替などを実施予定。上流域では、土砂・洪水氾濫による被害発生を防止するため、砂防堰堤、流木対策施設等の整備を予定。

現在は河川の本復旧、砂防の恒久対策に向けた測量・調査・設計を実施中。

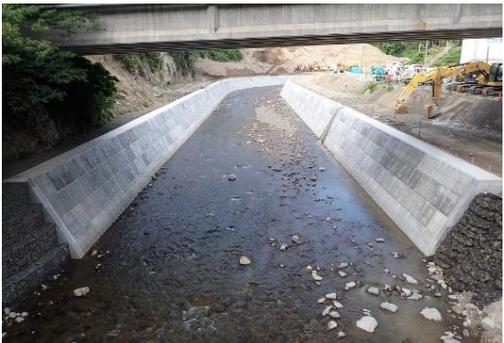
護岸工の施工イメージ

護岸工、河道掘削、河道付替 等
* 令和7年11月頃より本復旧工事に着手予定

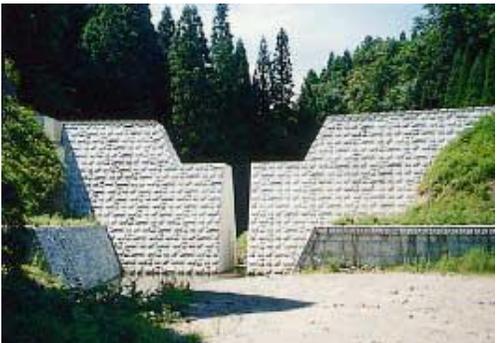
砂防堰堤の施工イメージ

砂防堰堤、流木対策工、溪流保全工
* 令和7年10月より砂防堰堤①(最下流)の工事に着手予定

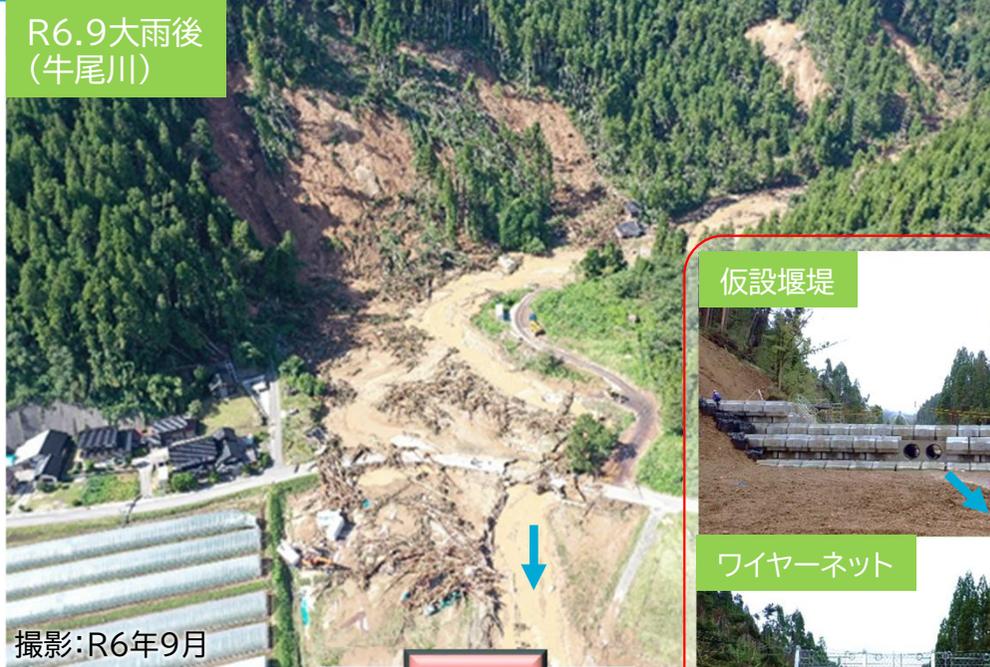
R6.9大雨後
(牛尾川)

撮影:R6年9月

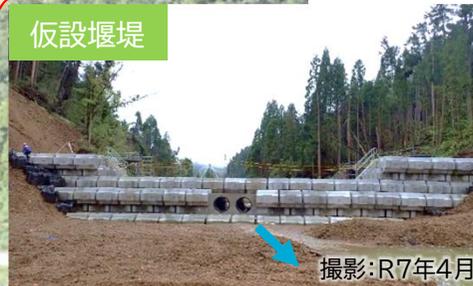
仮設堰堤

撮影:R7年4月

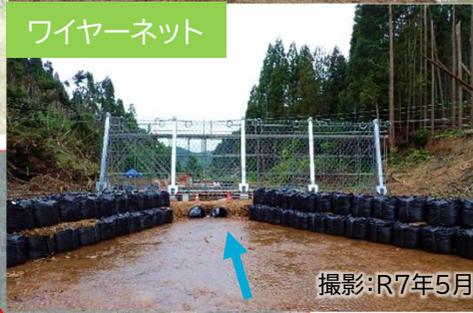
ワイヤーネット

撮影:R7年5月

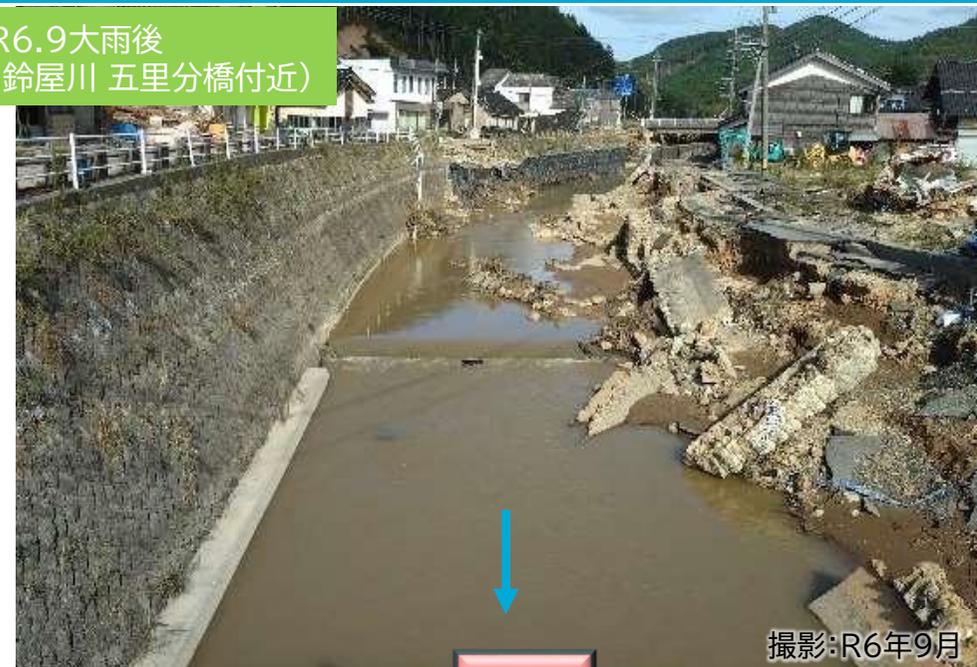
R6.9大雨後
(鈴屋川 五里分橋付近)

撮影:R6年9月

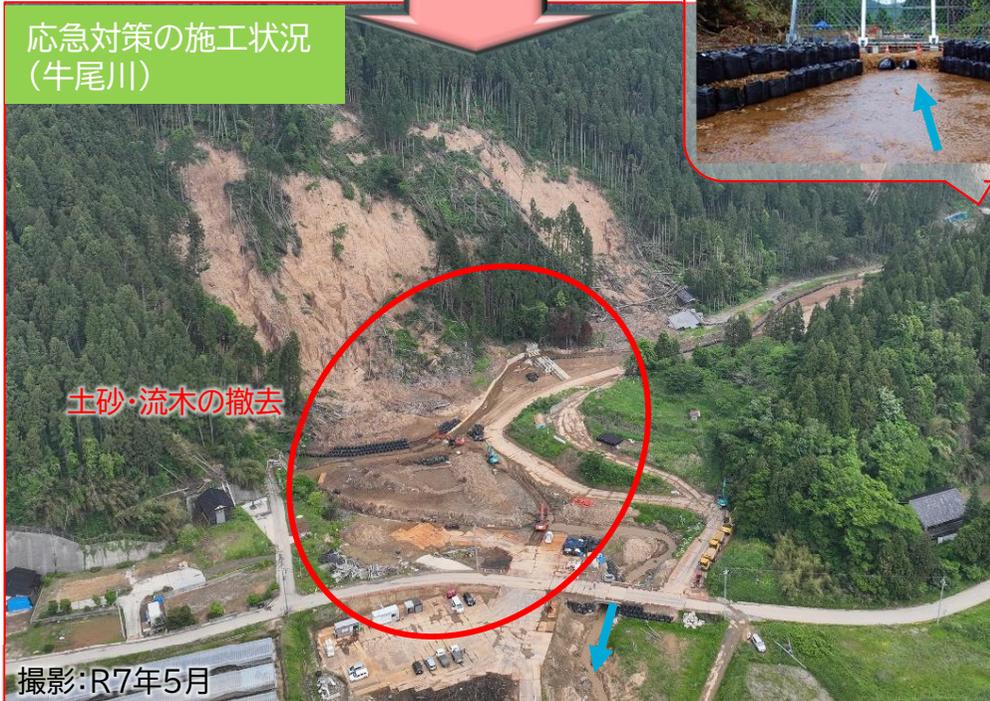
応急対策の施工状況
(牛尾川)

土砂・流木の撤去

撮影:R7年5月

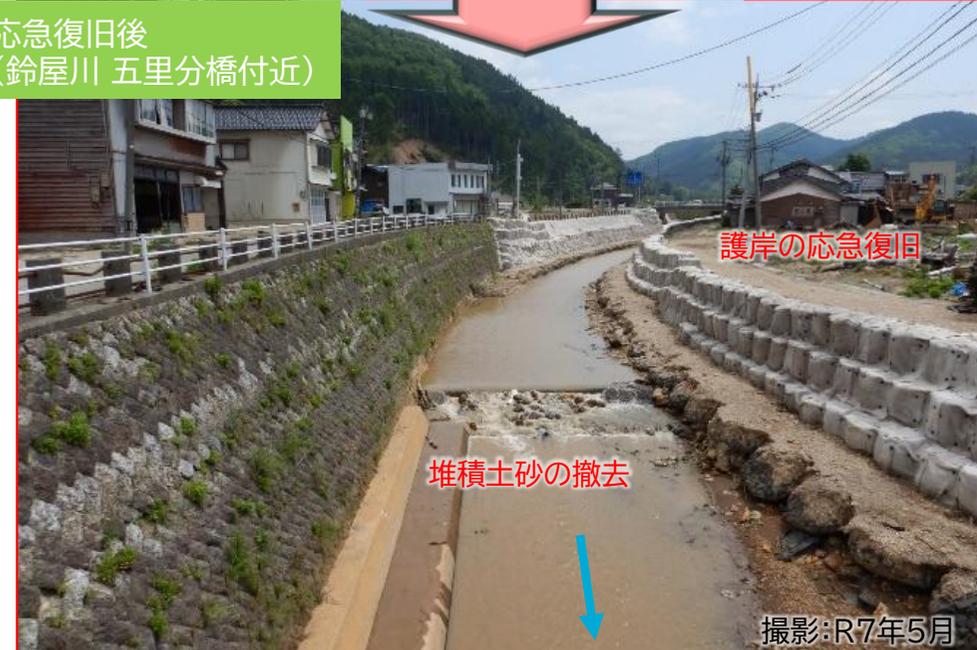
応急復旧後
(鈴屋川 五里分橋付近)

護岸の応急復旧

堆積土砂の撤去

撮影:R7年5月

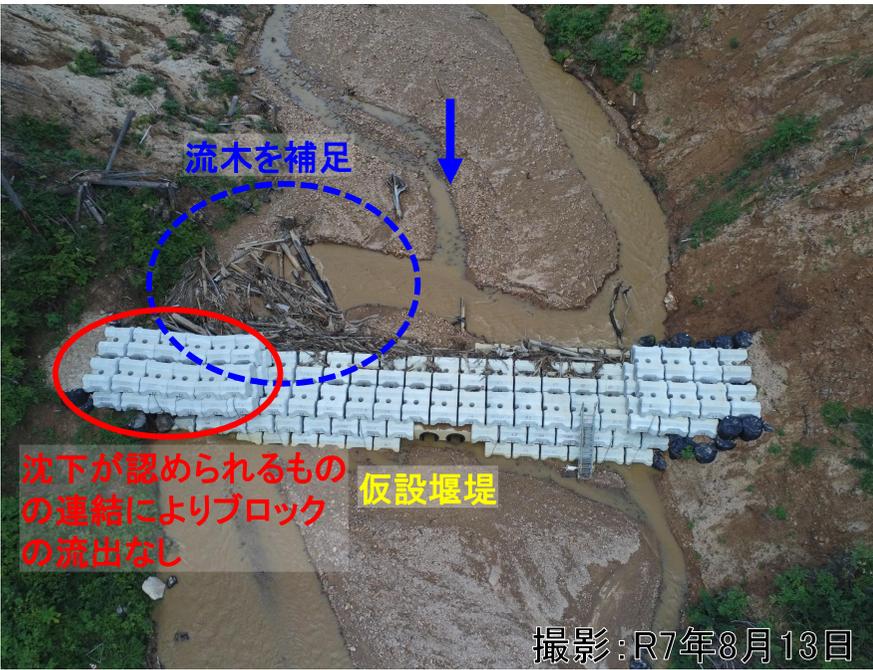
牛尾川

令和7年8月6日からの大雨による被災状況

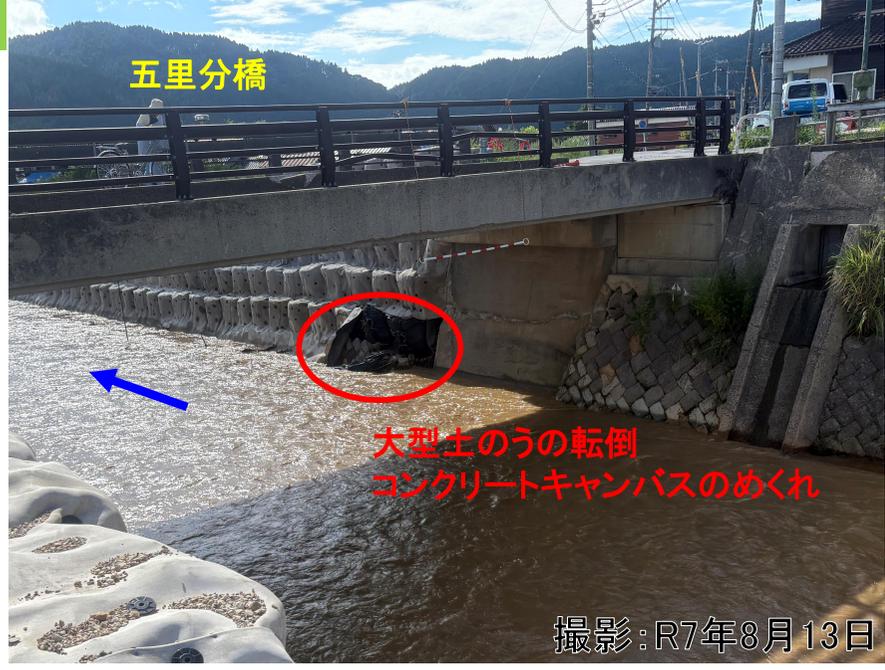
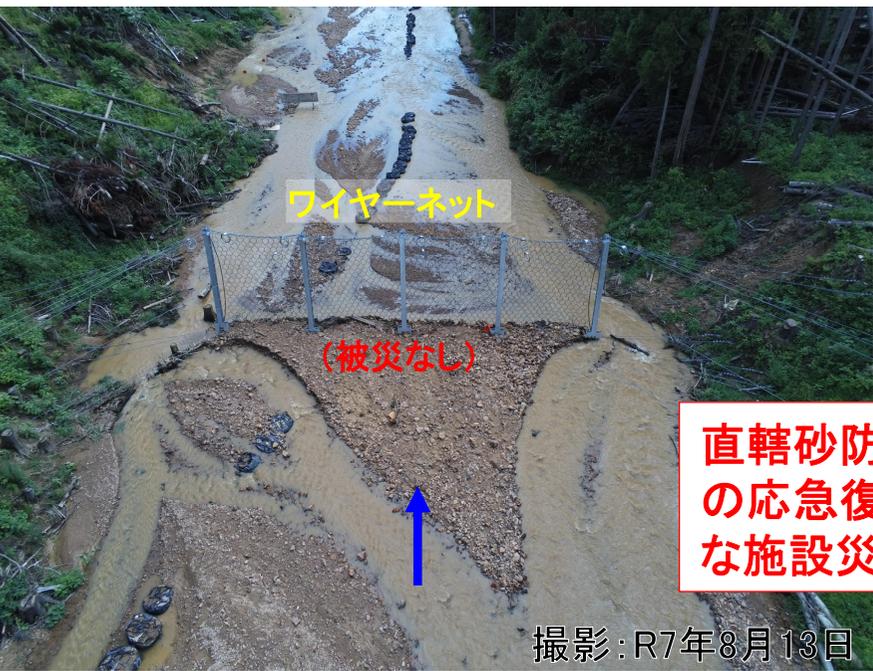
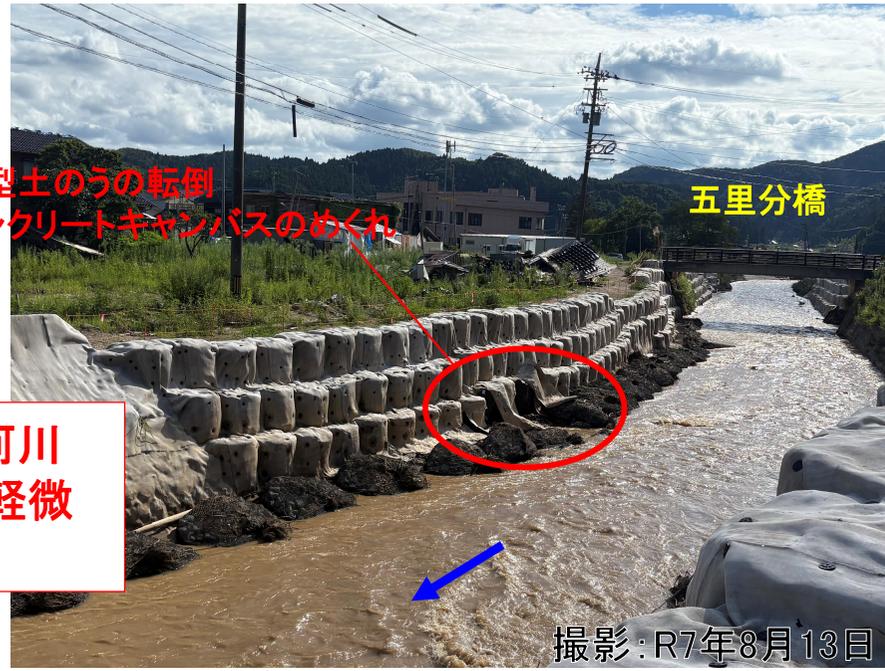
鈴屋川

直轄砂防、権限代行河川の応急復旧区間では軽微な施設災のみ
