能登畜産センター3号牛舎

⑥業務事業施設
鳳至郡能登町字松波地内
平成28年12月～平成29年4月
鉄骨造:1F
延床面積369㎡

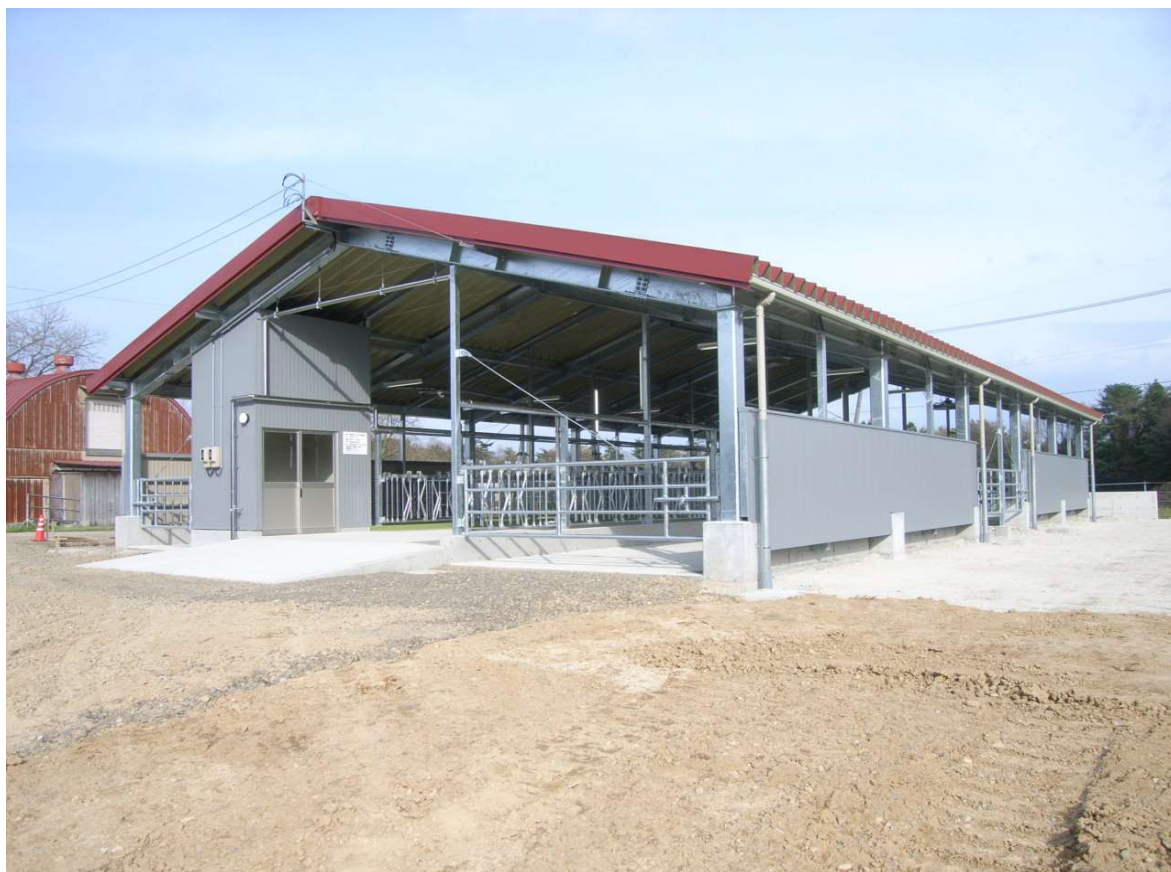
築後48年が経過して著しい老朽化がみられる3号牛舎について、敷地内の空きスペースに新たに新築整備したものである。

牛舎の中央には飼料を配るための重機が通れる通路を設けて、飼育員の作業効率を向上させるとともに、新設するスタンションは大型のものを採用して牛同士の間隔を確保することで、牛への負担を軽減させる計画とした。
