特定粉じん排出等作業における石綿飛散防止対策の徹底について

建築物等の解体等の作業における石綿ばく露防止対策の徹底について
～ 第 8 回東日本大震災アスベスト対策合同会議の専門家意見を踏まえ～

宮城県石巻市の被災建築物の解体工事におけるアスベスト除去作業について

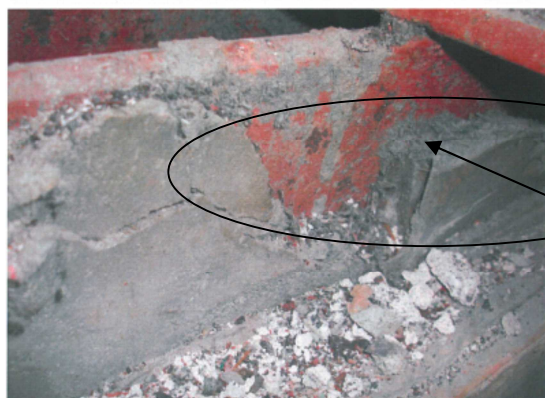
宮城県石巻市の被災建築物について平成 24 年 3 月に石綿の除去工事が行われた。その後 8 月に解体工事が行われたが、解体工事後、石綿含有建材が残留しているのが発見されたもの(なお、発覚以後現場はビニールシートで覆い、飛散防止措置を行った。モニタリング調査も行い石綿の飛散状況を確認している)

取り残しているところは鉄骨の柱に吹き付けをして、さらにモルタルの化粧壁で仕上げ、その後コンクリートブロックで覆っている状況であった。その他、梁と壁の間に隠れていた部分、鉄骨階段で隠れていた部分に石綿が吹き付けられていた。そのため除去業者が行った目視による事前調査では、確認できなかった。(吹き付け石綿は被覆材として吹くことが通常であり、除去業者のこれまでの経験では、今回のようなコンクリートブロックの内側に吹き付けられている構造の物をあつかった事例はなかった。また、構造図面等の書類も震災の際流されていて、目視のみの調査しかできなかった。)

解体工事中現場に石綿の知識を有する者がおらず、解体工事中に石綿が出てきても工事の中止等現場で判断・対応ができなかった。

- (1) 事前調査の際、図面等が存する場合は、図面等を必ず確認するとともに、目視であっても、別添 1 の事例や別添 2 に例示されるように外側からの目視のみでは見えない部分等にも石綿が吹きつけられている場合があることに留意の上、事前調査を行うこと
- (2) 事前調査については、「建築物等の解体等の作業での労働者の石綿ばく露防止に関する技術上の指針」の 2 に定める事項に留意すること
- (3) 事前に石綿等の除去や事前調査を別の業者が実施し、解体工事の発注段階で石綿がないとされている場合でも、発注者から事前調査の状況等について情報を入手することにより除去や分析を実施していない場所について把握し、それらの場所について再度事前調査を行うこと。発注者は、当該情報の伝達に配慮すること

- (2) 解体工事の作業途中で石綿含有建材等を見つけたときに、速やかに作業を中止し、石綿則に基づくばく露防止対策を講じるよう、必要な対応を事前に取り決め、労働者に周知しておくこと
- (3) 建築物等の解体等の作業においては、事前調査が不十分であった場合などで石綿粉じんが飛散するおそれもあること、また、作業に伴って石綿以外の粉じんも発生するおそれがあることから、事前調査の結果として石綿等の使用がないことが確認された場合であっても、労働者に防じんマスク等の呼吸用保護具を使用させること
