石川県白山自然保護センター普及誌

はくさん

第23巻 第3号

手取川大水害と手取川上流地域の土砂移動

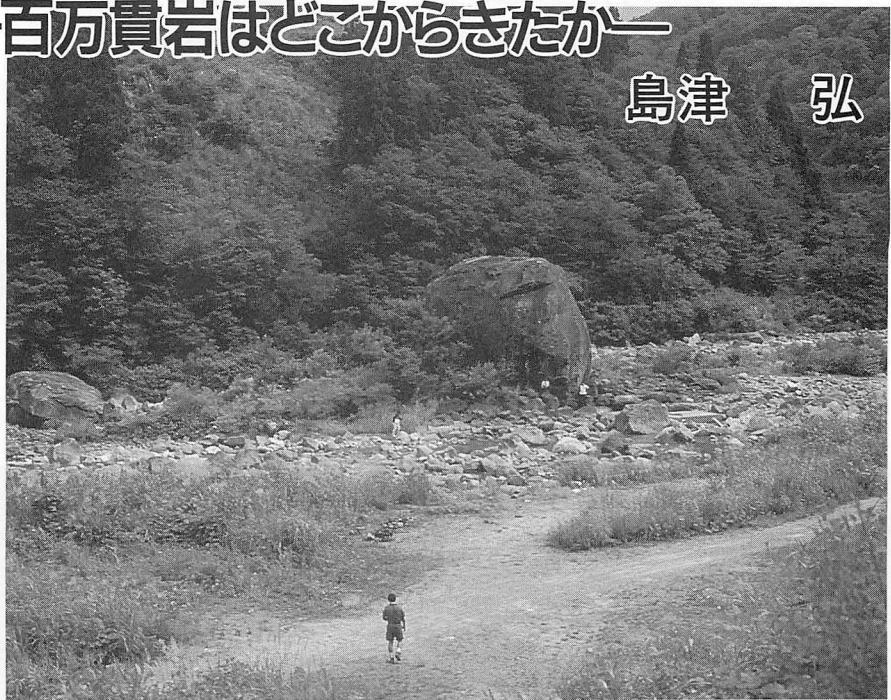
写真1 百万貫岩

岩の前の小さい白く見えるのが人。左の方にも、巨岩がある。

河原にみられる石の何十倍もありそうです。近くにいる人がまるで米粒のように見えます（写真1）。これが百万貫岩と呼ばれる巨大な岩です。最近、川を管理している建設省が岩の大きさを測り重さを推定したところ4,839トン（およそ百三十万貫）ということがわかりました。百万貫岩のまわりにも、これほど大きくはありませんが、直径が5mを超えるような巨岩がたくさん見られます。これらの巨岩は昔からこの場所にあったわけではありません。近くの山から転がり落ちてきたものでもありません。ましてや人が運んできたものでもありません。61年前の大洪水によって流されてきたのです。

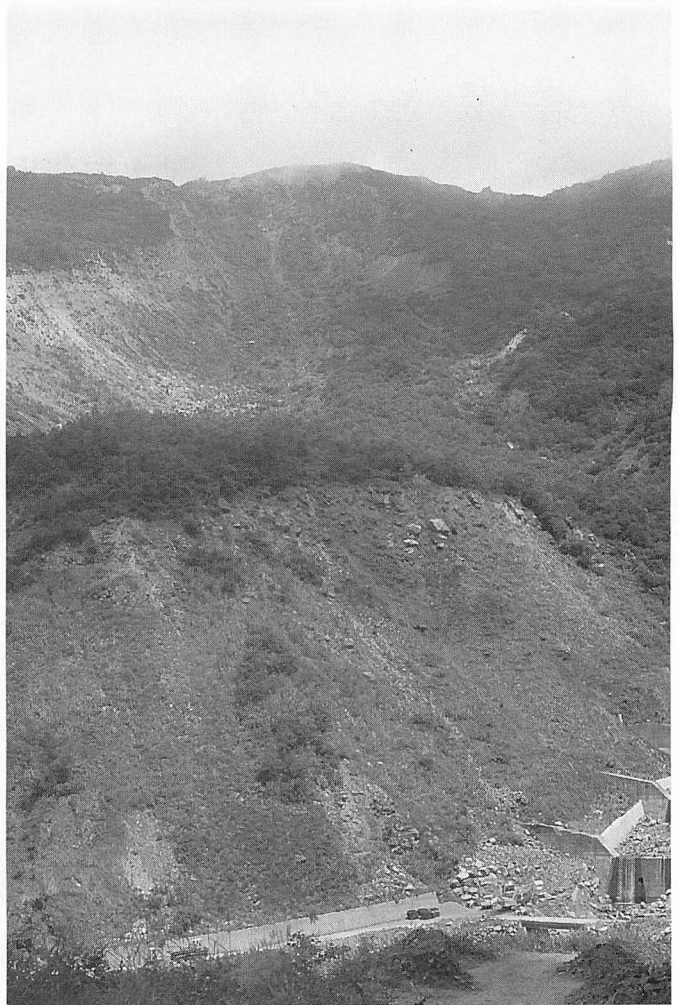
写真2 別当崩れ

奥の方の山肌が見えているのが崩れたところ。この急な部分(崖)が滑落崖。手前の小山は崩れてきた土砂が堆積したもの。一部は洪水で流されたが、まだかなりの部分が残っている。

山崩れや地すべりは地震の時にも発生しますが、主に大雨の時に発生します。1934年の水害の時には、地面にしみこんだ水が山をふやかせ、いたるところで山崩れや地すべりが発生しました。白山登山ルート of 砂防新道からよく見える別当崩れはその代表的なものです(写真2)。

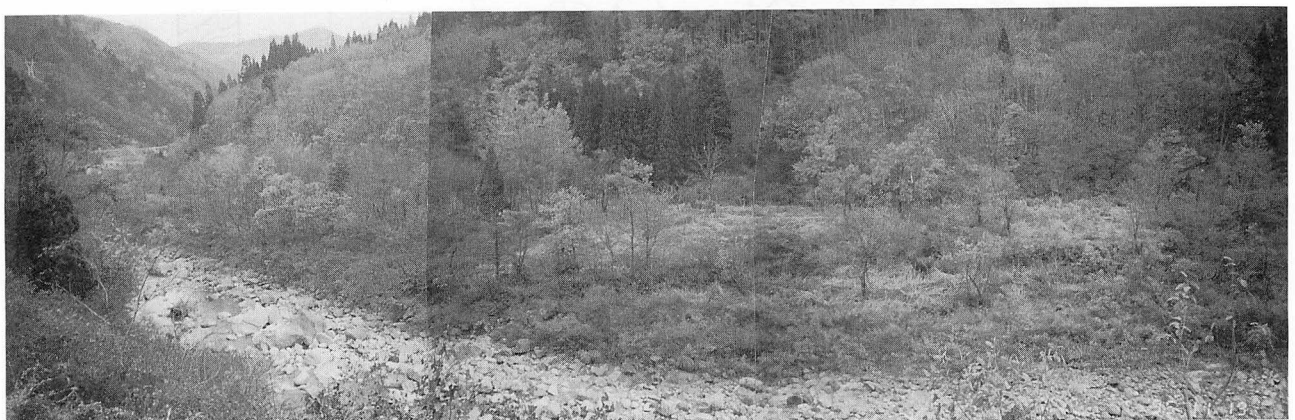
写真3 1934年の段丘(百万貫岩の少し上流側から百万貫岩方向を望む)

洪水の時の土砂の堆積を物語る。洪水後に手取川が侵食を開始したため、現在の川より数m高くなっている。段丘の上の林には、ヤナギの仲間が多い。

崩れた土砂は谷に入り、次々と流されていきます。流された大量の土砂が手取川を数m~数十mも埋めてしまいました。埋めた土砂の厚さは100m以上にも達したとの説もありますが、谷幅や斜面の傾斜などから判断して大きく見積もっても50m程度だと思われます。洪水後に手取川がその一部を侵食したため、そのときの河原が写真3のような段丘となって残っています。段丘は現在の河原から高さにして2~20m程度のところにあります。市ノ瀬園地や温泉宿の永井旅館があるのもその段丘です。段丘の上には河原のような場所に生えるヤナギの仲間、とくに秋に綿毛のような種を飛ばすドロノキが数多く見られます。ドロノキの直径は50~60cm程度でそろっており、洪水の後、ほぼいっせいに芽生え、成長したものと思われます。

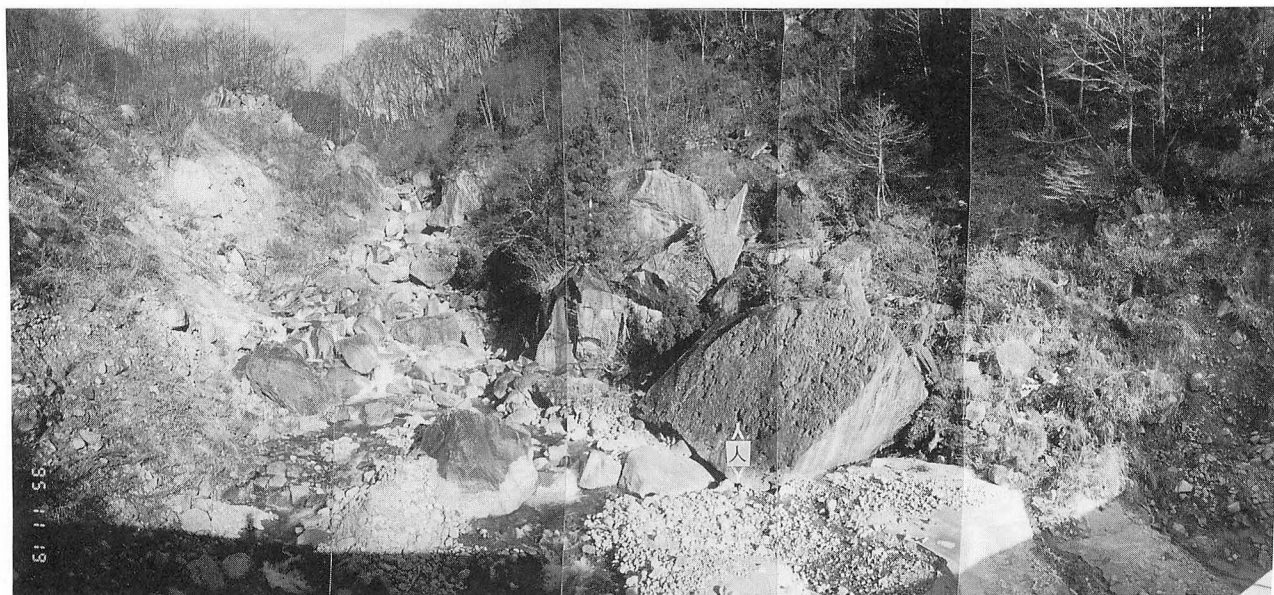
写真4 宮谷川の巨岩堆積地

下流から上流方向を見る。「人」と書いた印がおよその人の背の高さ。この巨岩の直径は10m以上もあり、写真右側から崩れてきたものと思われる。写真左側に、溪流が運んできた土砂が見られる。ここに天然ダムが形成されたと考えられる。

宮谷川をさかのぼって百万貫岩の起源を探してみます。現在は、宮谷川沿いに巨岩はあまり見られません。しかし、手取川との合流点からさかのぼることおよそ2km、巨岩が集まっているところがあるのです（写真4）。ここには、比較的新しい山崩れの跡とその堆積物があり、谷幅も狭くなっています（図2）。また、この地点より下流の宮谷川では見られなかった、溪流が運んできた堆積物が山崩れ堆積物の背後に見られます。山崩れ堆積物はダムをつくっていた土砂の一部、溪流堆積物はダムがあったわずかな時間に運ばれ堆積した土砂のようです。したがってここが、天然ダムができた場所の1つだと思われます。まだきちんとした調査を行っていないのではっきりしたことは言えないのですが、ダムの大きさを推定してみると、高さ50m、幅100m程度になります。手取川ダムに比べればはるかに小さいのですが、決壊したときの勢いはかなりのものです。現在ここに残っている巨岩は、ダムが崩れたときに引っかかってしまって、流れ出さなかったもののだと考えられます。

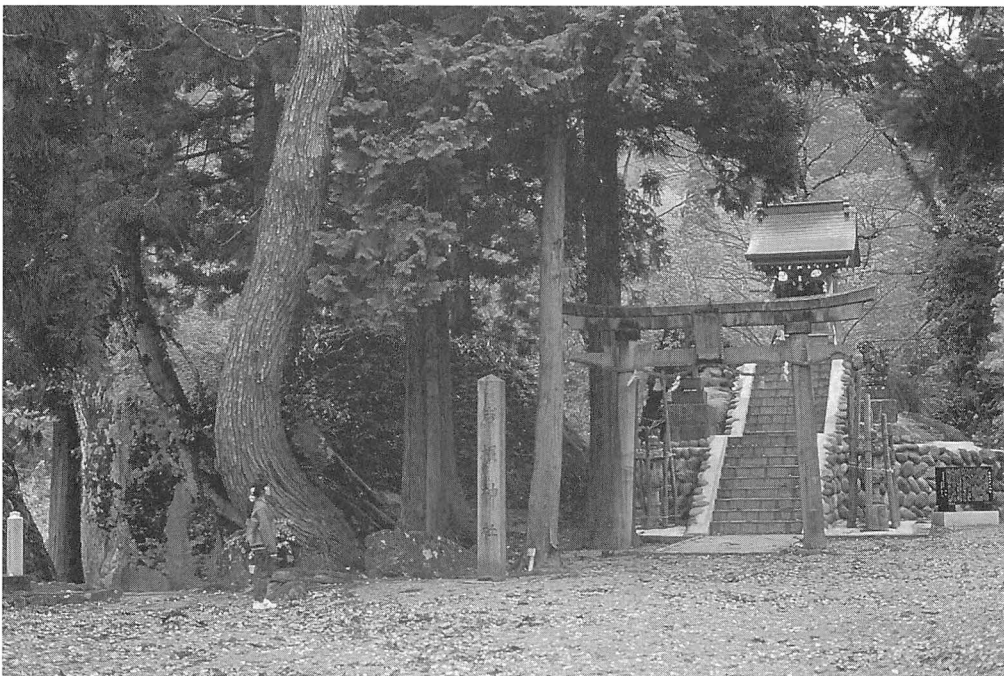
写真5 岩根神社の大岩

社が建っている高まりとその左の木の陰に大岩が見える。地上に出ている部分だけでも高さは4mを超える。

このような大洪水がもっと以前にも発生したこん跡があります。それは白峰に近い緑の村(風嵐)にある岩根神社の大岩です(写真5)。この大岩は百万貫岩よりやや小ぶりですが、下流の勾配が緩い場所まで流れ下っています。しかも、この地区は、1934年の洪水の時にも浸水程度の被害しか受けなかったのです。岩根神社は、717(養老元)年に泰澄大師が白山を開いた時につくられたとされる古い神社です。また、大岩の上には樹齢1,300年と推定されている大ケヤキが生えていました(現在はその後継木が育てられています)。これらのことは1,000年以上前(もしかすると数千年以上前)にも、1934年と同程度あるいはもっと規模の大きい洪水が発生したことを物語っています。岩根神社の大岩が堆積したときもどこかの支流に天然ダムが形成され、それが決壊したのではないかと考えられます。当時、手取川流域にどの程度人間が住んでいたかはわかりませんが、相当の被害を受けたことは確実です。

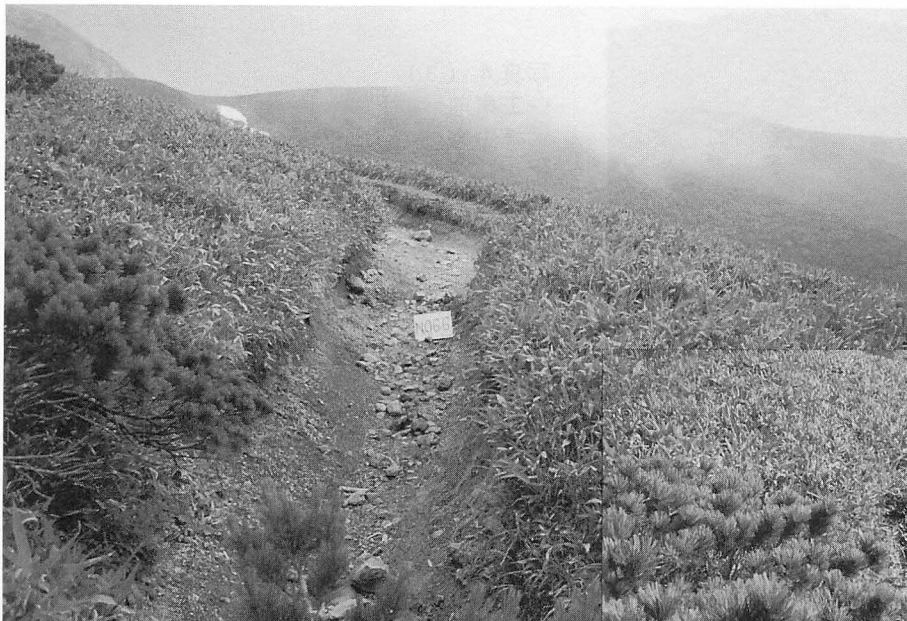
写真2 (①)

歩道の溝化が著しく、土砂の流出が続いている。

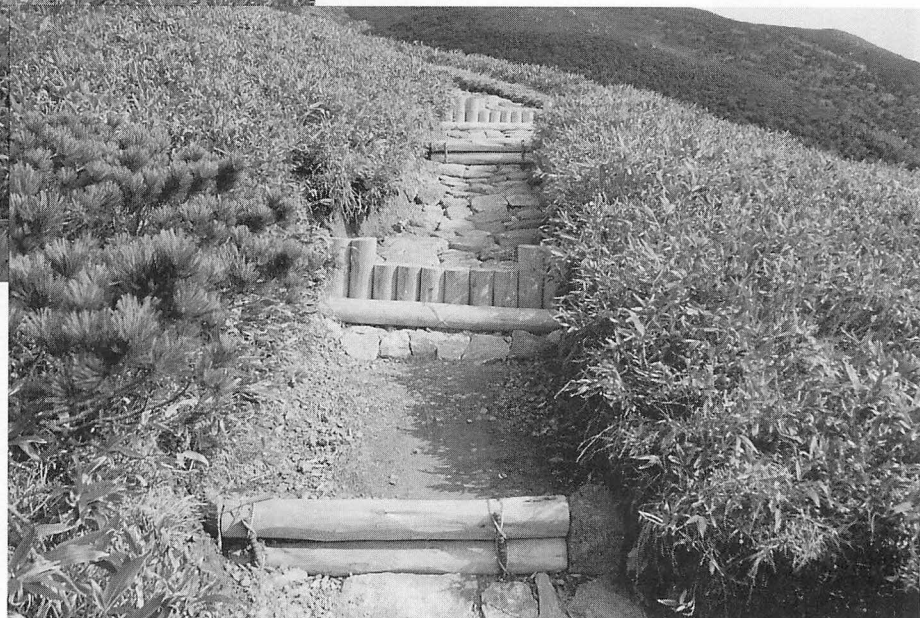
工事後→
木柱土留工により土砂の流出防止と土砂の堆積を促進させる。

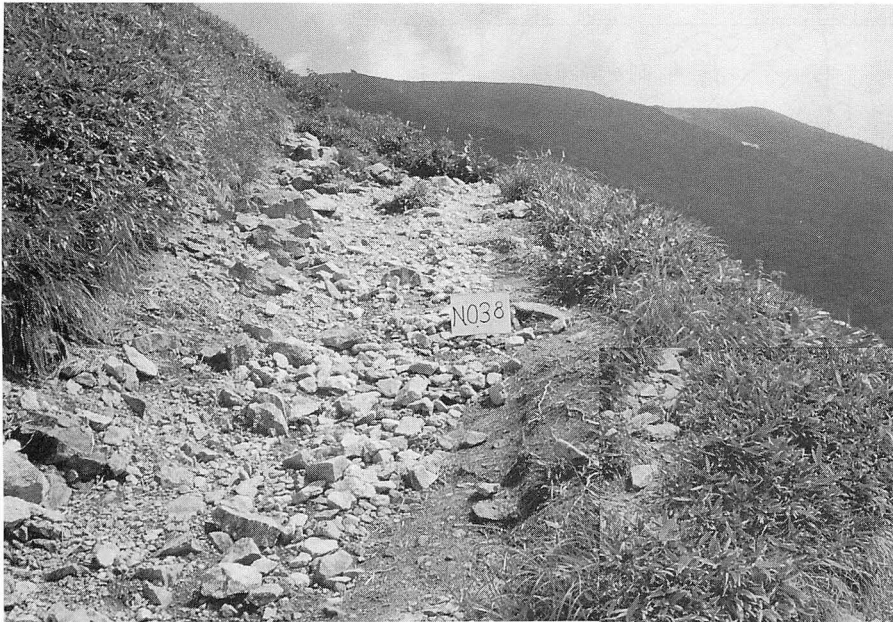
写真3 (2)

表土が流出し、浮き石が多く歩きにくいので、植生内を歩く登山者が多い。

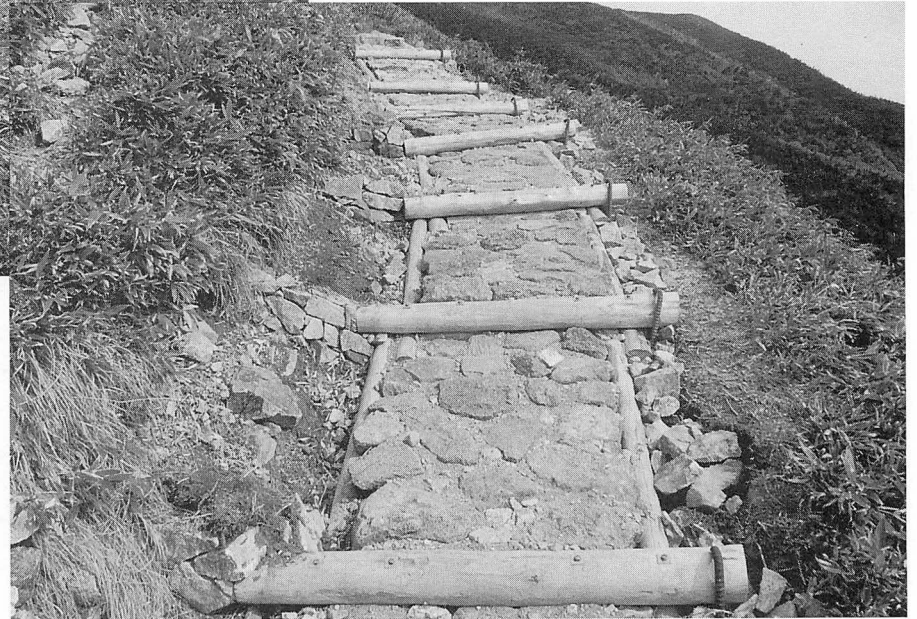
丸太組歩道工により浮き石の安定を図る。

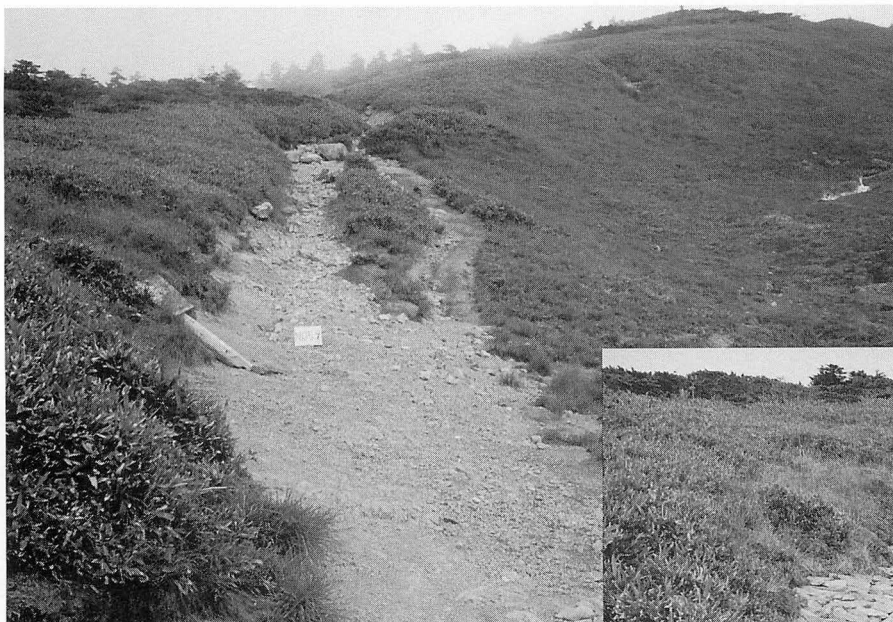
写真4 (3)

植生地への歩道の拡幅と一部溝化が進行している。

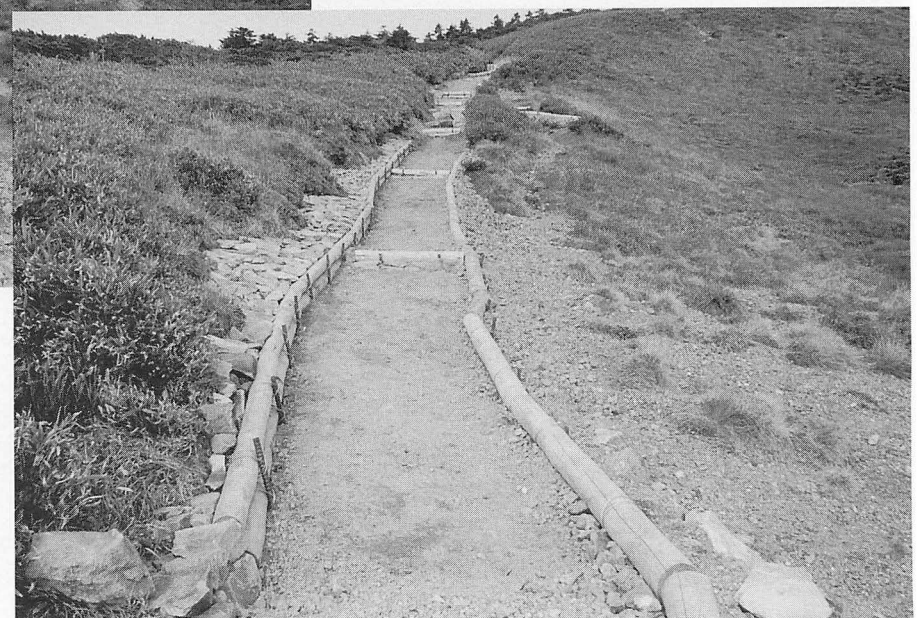
縁丸太工により歩道の拡幅防止と拡幅部への石材投入により土砂の堆積が促進され、植生の回復が期待できる。

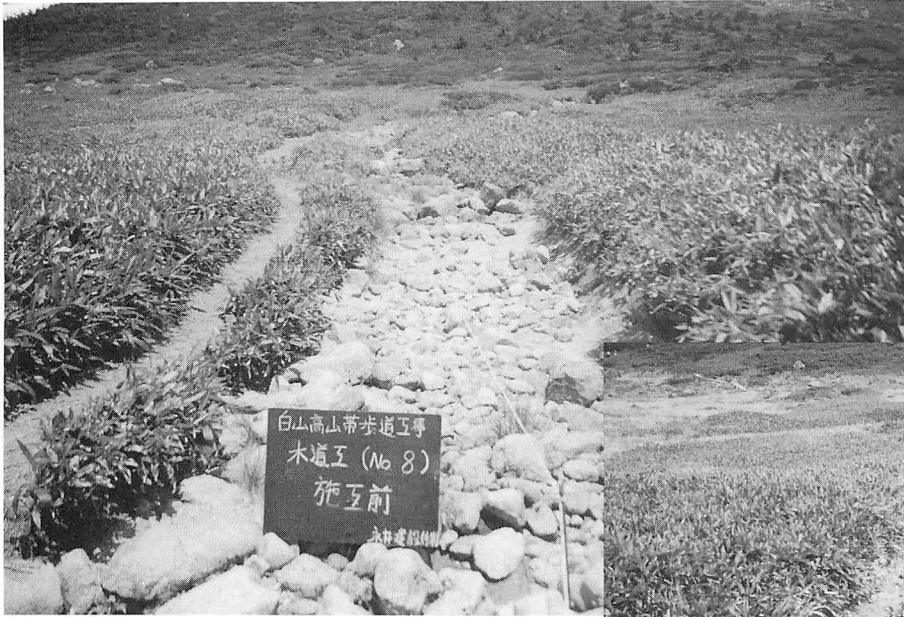
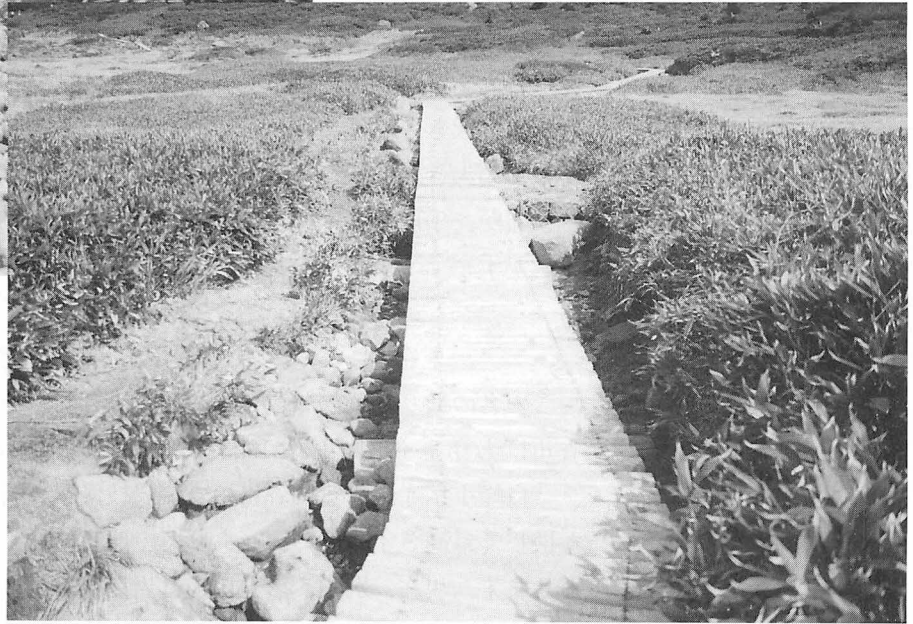
写真5 (④)

歩道部がはっきりしない区間や溝化と拡幅が著しく進行し、大きな転石がたくさん出ている。エコーラインにはこのような区間が多くみられた。また、歩きにくいことと、花の咲く奇麗な植物が多いせいか歩道外を歩く登山者が多い。

木道工を設置。
木道の基礎丸太やふとん箆^{かご}を利用して土砂の堆積を促進させる。
