はくさん

第46巻 第2号

手取川上流における崩壊地対策について

平成 27 年 5 月に手取川上流で発生した地すべり性崩壊の特徴と対策の方向性

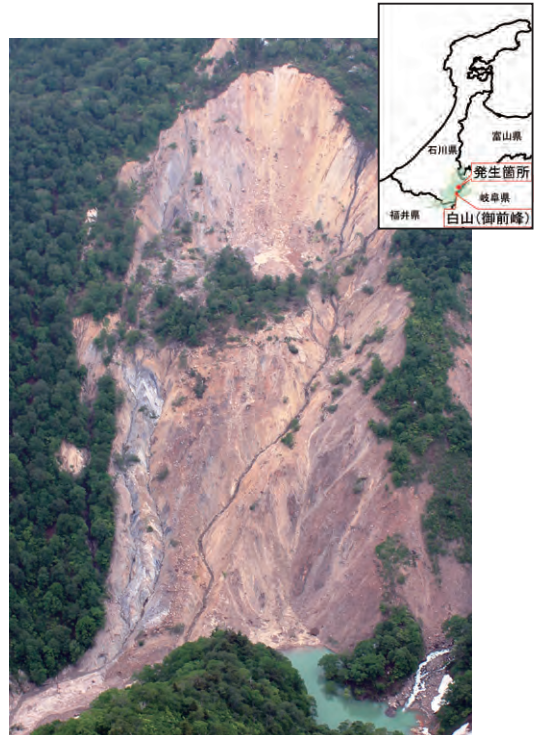
写真 1 崩壊発生直後の状況

崩壊地は金沢市から南へ約 60km 離れた白山山系（最高峰御前峰、標高 2,702m）を源流とする、県内最大の河川、手取川上流の中ノ川右岸側斜面（標高 1,200m~1,600m）に位置しています。崩壊地面積は約 15ha、崩壊土砂量は約 130 万 m^3 と推定されます。

中ノ川流域は侵食が著しく V 字谷が深く発達し、崩壊地は平均傾斜約 30 度の西向き斜面となっています。

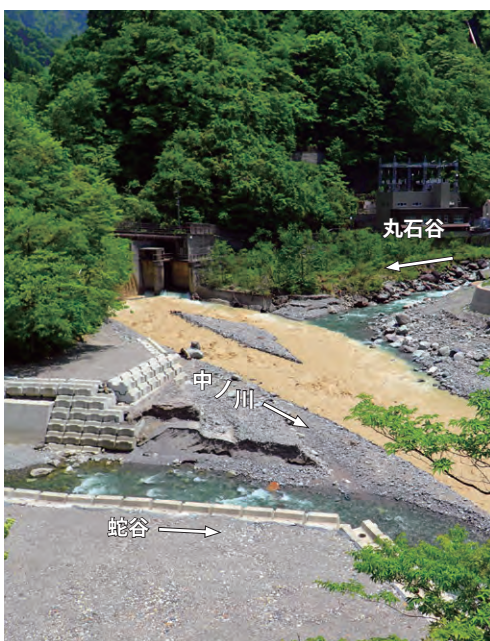
写真 2 濁水発生状況

崩壊土砂は粒子が細かく、約 60km 下流の手取川河口まで濁水^{にごりみず}を発生させ、農業用水への土砂の堆積、漁獲量の減少等下流域に多大なる影響を与えました。

三ツ又発電所付近（標高 600m）

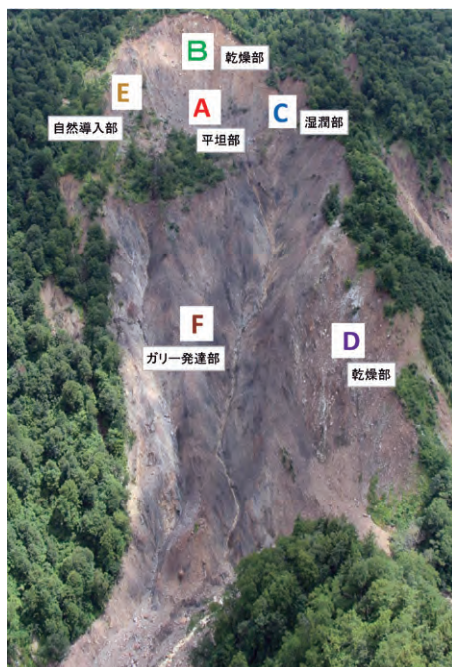
図 1 対策の今後の方向性

【対策期間について】

5 年程度（平成 29 年度～平成 33 年度）を復旧事業期間とすることを検討

【対策の方向性について】

技術検討会の指摘を踏まえ、崩壊地を地帯区分したうえで、ヘリコプターによる対策を実施

- A** 土留工の上部を中心に種子による緑化を検討（水・肥料等を混合した資材の活用を検討）
- B・D** 現地の個々の状況を踏まえつつ部分的な緑化を検討
- C** ヤナギの枝（挿し木）を活用した緑化を検討
- E** 自然植生の進入が見られることを踏まえ土壌改良による緑化の進展を検討
- F** 急傾斜地でヘリ作業が困難な箇所であることも踏まえ、今後土壌改良や種子による緑化についての手法を検討

ガリー：降水などにより、地表面がけずられて形成された沢状の地形

平成 29 年 2 月 3 日に第 2 回技術検討会が開催され、有識者より「手取川の土砂移動、濁度の変化については、さらに詳細な検討が必要であるが、これまでのデータに基づけば斜面の土砂移動と土砂流出量は減少してきていると考えられる。また、現地調査の結果、崩壊斜面上部に植生回復の兆しが見られたことも踏まえ、当該崩壊地における対策は緑化工を主体としたものを継続することが適当である」とのご意見をいただき、崩壊地における立地条件を見極めながら、5 年程度の期間をもって緑化対策を講じていくこととしました（図 1）。

対策工事の実施にあたっては、崩壊地を全面的に緑化することは非常に困難であることから、種子等の散布により植生回復を進める箇所、自然回復を促す箇所など、崩壊地を地帯区分したうえでヘリコプターによる対策を実施することとしました。

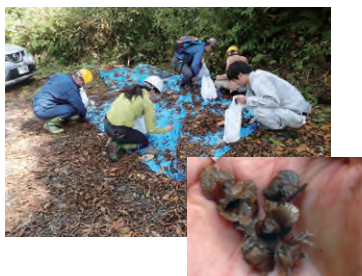
写真 3 種子採取の状況

平成 29 年 2 月の第 2 回技術検討会における有識者の意見を踏まえ、平成 29 年度から緑化工を主体として対策工事を進めています。緑化工には種子がかかせないことから、平成 28 年 10 月には、石川県立大学、環境省、そして平成 29 年からは地元白山市にもご協力をいただき、施工地に近接する丸石谷において、在来の郷土種子やヤナギの挿し木用の枝を採取しています。主に草本類として、イタドリ、ススキ、ヨモギなど、木本類としてサワグルミ、ヒメヤシヤブシ、ヤマハンノキなどの種子を採取しました。採取した種子やヤナギの枝は、翌年の工事開始まで冷温で貯蔵され、肥料や水などと一緒に攪拌され泥状になったものをヘリコプターで現地に運搬し、斜面に散布しています。

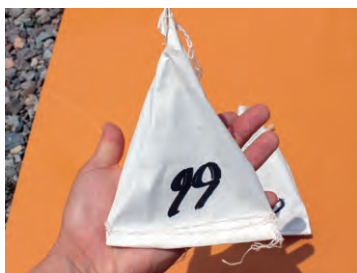
写真 6 コア A：
種子等入り水溶性容器

平成 28 年度までに施工した袋型石詰土留工の上部を中心に種子や肥料等が入った水溶性容器（航空コア緑化工 A）を 300 袋散布、ヤナギの枝（挿し木）、赤玉土入りの麻袋（航空コア緑化工 B）を 300 袋製作し、湿潤部に散布しました。

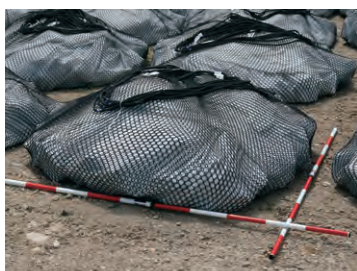
写真 9 約1.5m×1.5mの石入袋

雨水を分散して地表面の侵食を防止し、緑化の環境を整える袋型石詰筋工を設置しました。

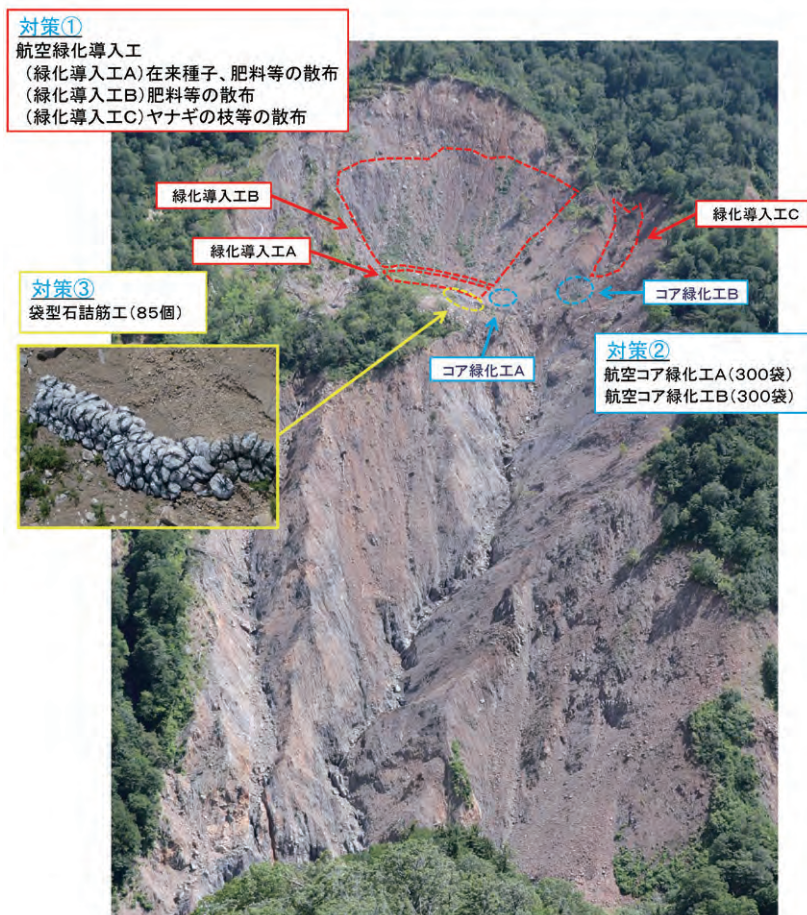
図 2 平成 30 年度対策工事実施状況

平成 30 年 8 月 22 日「手取川上流大汝国有林崩壊地対策工事の実施状況について」プレスリリース資料より抜粋
 (近畿中国森林管理局ホームページ：http://www.rinya.maff.go.jp/kinki/press/isikawa/180822.html)

次に、平成 30 年度に実施した対策工について工種ごとに概要を説明します（図 2）。

【対策① 航空緑化導入工】

白山の生態系に配慮し、前年に採取した在来種子やヤナギの枝（挿し木）を活用した緑化（緑化導入工 A、C）、緑化のための土壌条件の改善（緑化導入工 B）を実施しました。

【対策② 航空コア緑化工】

【対策③ 袋型石詰筋工】

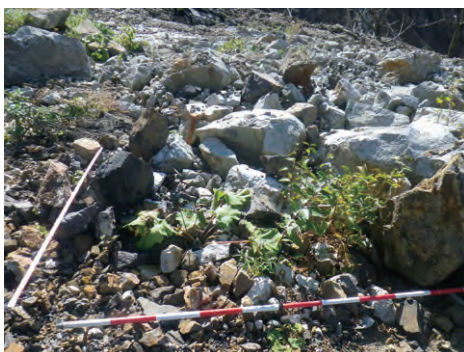
写真 12 フキ、ヨモギ、イタドリ等の植生状況(平成 29 年 10 月調査)

このように大規模、かつ奥地の崩壊地対策については、ヘリコプターを活用した航空緑化工により種子散布したり、肥料の散布により周辺の植生が侵入しやすい環境を整えていくことが重要と考えられます。崩壊地内においては、ヨモギやイタドリなどの生育が確認されており、少しずつ緑化が進んでいます(写真 12)。

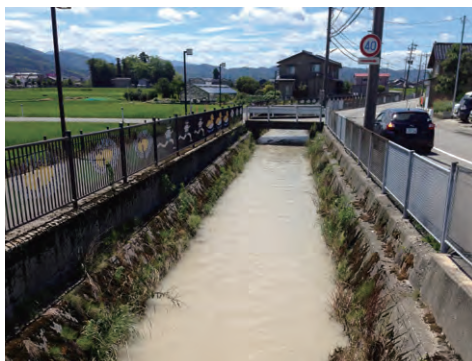
写真 1 扇状地内を流れる濁水

手取川扇状地の水田では七ヶ用水・宮竹用水を通じ、白山市を始め 5 市 1 町の水田の取水口付近に濁水による土砂が流入しました（写真 1）。土地改良区や農家では、用水路に堆積した土砂の排砂に多大な労苦を強いられました。しかし、当初イネに対して生育の低下が懸念されたものの、その影

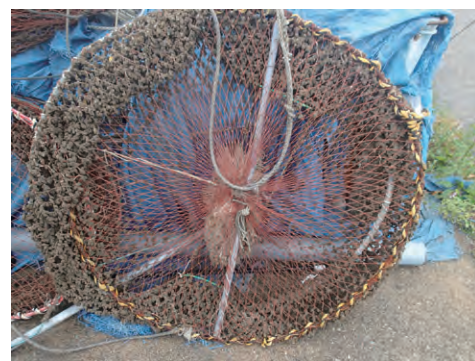
写真 2 粘土が付着したコウイカ漁の仕掛け網（美川漁港）

一方、濁水の影響を直接受けたのが内水面および沿岸漁業です。河川では例年 5 月にアユの稚魚を放流していましたが、濁水により放流が中止となりました。産卵のために河口へ遡上するシロウオ漁が不振であり、沿岸域に拡散した濁水により漁網に泥が付着し（写真 2）、漁網が切れたり、網を

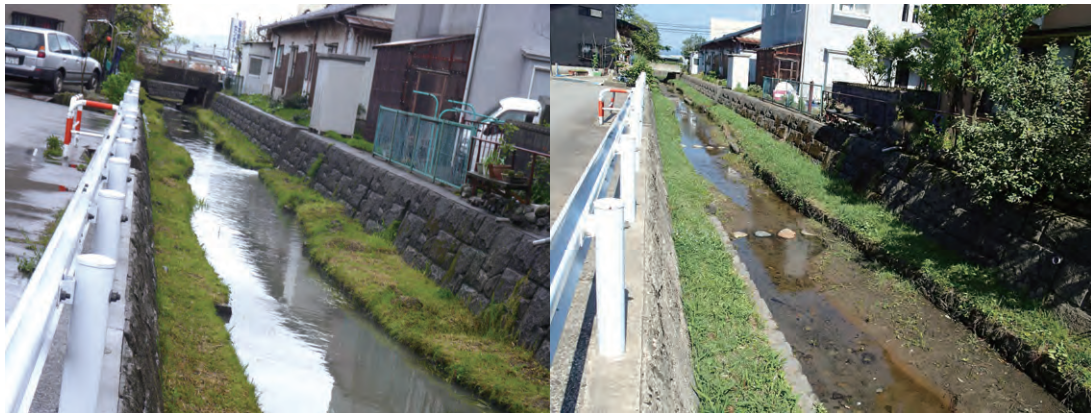
写真 3 湧水河川における流量の減少（美川・安産川）

美川町内を流れる安産川（平成 22 年春）

同じ地点の流況（平成 28 年春）

扇状地帯では、濁水発生以降から翌年の秋にかけて地下水の顕著な低下がみられるようになりました（写真 3）。地下水位は春から低下し始め、秋に最も低くなり、冬季には回復するというパターンを繰り返していました。美川周辺の手取川扇状地には、湧水を起源とする小水路や河川にトミヨが生息しており、石川県指定希少野生動植物種に指定されています。地下水位の低下による水涸れは、平成 16 年以降最長の期間を記録し、その水涸れの範囲も手取川下流域の多くの河川にまで及ぶ最大の規模であることが確認されています。その結果、上流の水中植生がなくなるとともにトミヨも確認できなくなり、水涸れの影響でその他の水生生物への影響が心配されました。

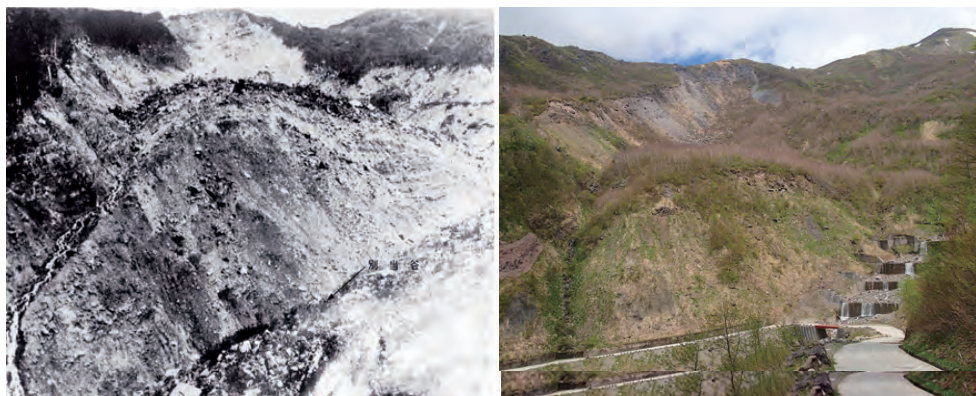
写真 4 昭和 9 年に発生した別当大崩れの崩壊直後（左）と 82 年後（右）の景観変化

昭和 9 年に発生した別当大崩れ崩壊地では、崩壊発生後は平成 27 年地すべり地と同様に裸地状態でしたが、82 年を経過して植生に覆われ（写真 4）、その構造は地形と土質条件により 4 つのパター

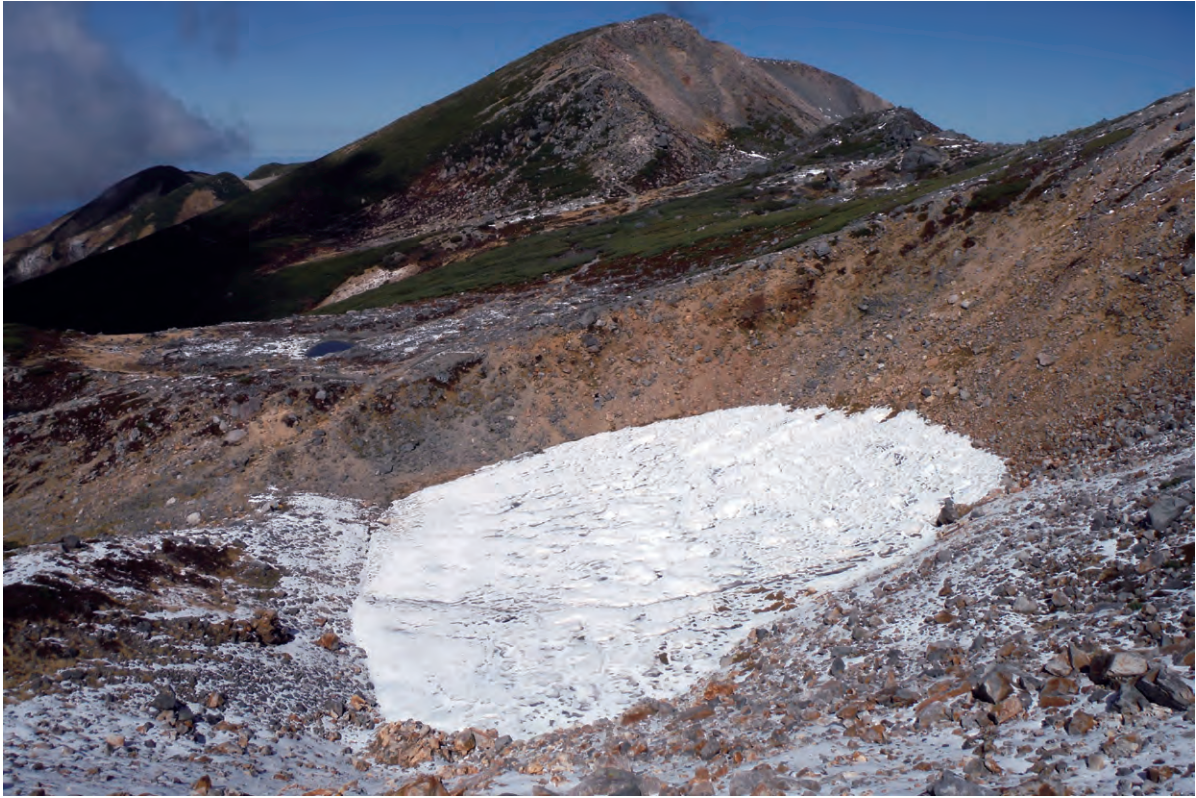
写真2 千蛇ヶ池雪渓

平成 27 年 10 月 18 日撮影。後方は大汝峰。

千蛇ヶ池雪渓は、白山の山稜西側の標高 2,570m 付近に位置します（図 1）。白山の火山活動により形成された爆裂火口のすり鉢状のくぼ地に雪が堆積したもので、白山の山頂にはいくつかの雪渓が残りますが、万年雪として存在するのはこの雪渓だけです（写真 2）。日本海側に面する白山には、冬季は大陸からの北西季節風が吹き込み、大量の降雪と強風に見舞われますが、この季節風の吹き込む方向に開いた形に雪渓は位置し、雪が吹き溜まりやすい形になっています。また、直射日光の影響も受けにくいとも考えられます。このようなことから、万年雪が形成されていると考えています。
