II 展望歩道（高飯場南竜ヶ馬場室堂線歩道）、エコーライン（弥陀ヶ原線歩道）の現状と問題点

1 植生から見た歩道の保全

(2) 白山高山帯歩道周辺の地形と植生配列

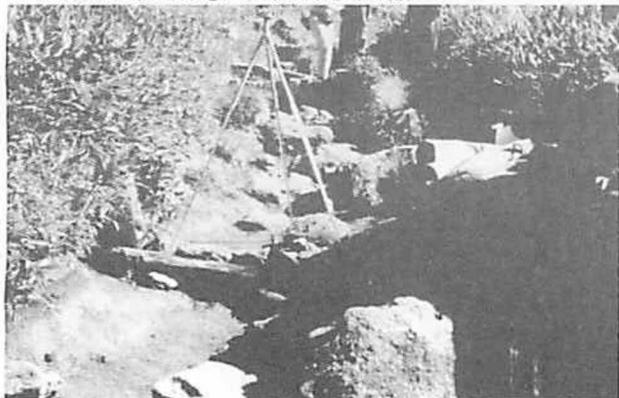
4) 登山路の人為裸地、手前が南竜山荘側。

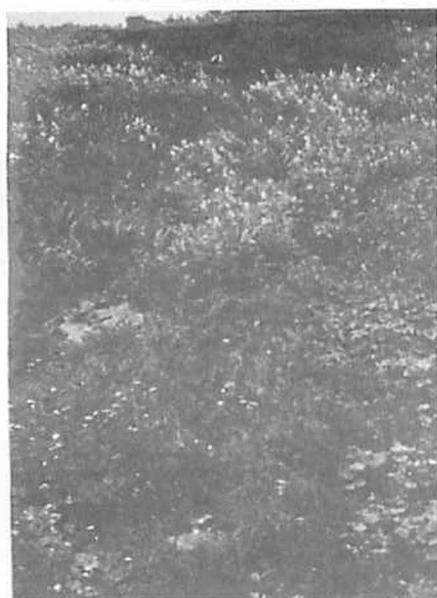
図版4 固定調査地点 (TE1)

20) 山姥谷右岸、横断線は中央上部の白布を通過している。上部から谷に向かってミヤマハンノキ・ナナカマド類群落、オンタデ群落、モミジカラマツを優占種とする高草原などが配列している。この斜面は侵食による砕屑物の移動が認められるほか、下方では湧水が見られる。

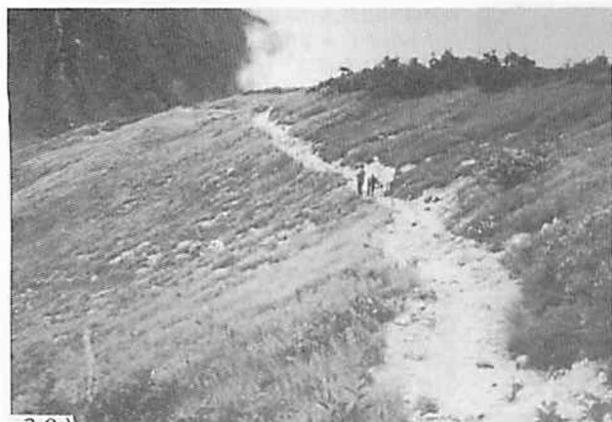
39) 固定調査地点EK2付近の景観。砕屑物の移動が著しく、いわゆる階段土が発達する。植生はカニツリノガリヤスが優占する群落で、チングルマ、アオノツガザクラ、ハクサンボウフウなどを混ざる。

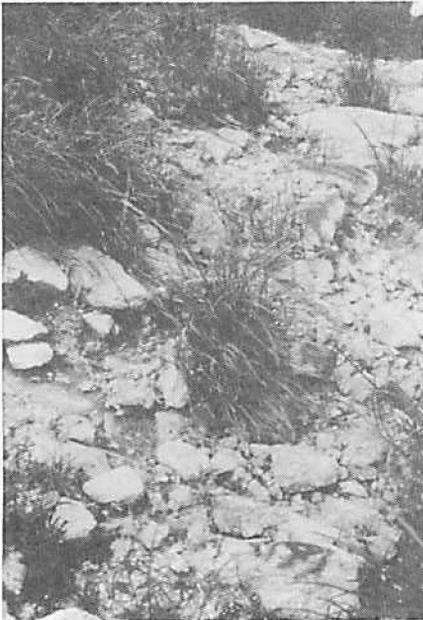
地滑り地の調査結果は、図20にまとめた。初期状態では、横断線の方位は 68° に設定されたが（以下、68横断線という）、1年後の横断線の方位角は 69° に変化していた。 69° 方向に変化した横断線（以下、69横断線という）からの礫への最短距離が描かれているが、これより上方は－、下方は＋で区別されている。大局的な傾向としては10m地点で＋から、－への反転が認められる。なお、主滑り面上に付けられたペイントの最も上方にあるものを連ねると左上がり（左右の区別は河川の場合に準ずる）となり、方位角はほぼ 65° となる。このことは、杭の載っている草原が少なくとも方位にして 4° は移動したことを意味し、滑り面に対する最大移動量は少なくともほぼ96cmと見積ることができる。礫の移動状態や横断線の変化はいずれも、この地点では右側の移動量が大きいことをしめした。

53) 主溜り面上にペイントで描かれた横断線の1年後の状態 (1991.8.27)

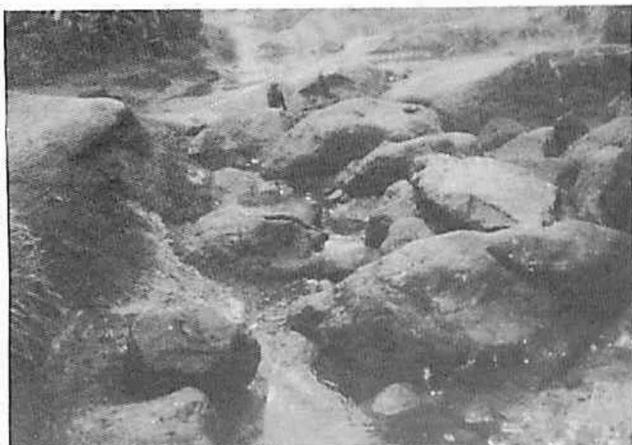
図版11 登山路の流水 (EK1)

に隣接する、比較的均一な流路 0.7m について測定したところによると、水面の流速は 3.3cm/s、幅の平均値は 13cm、平均水深 1.6cm、平均断面積 10.6cm²、平均流量は 35cm³/s であった。先行する数時間内に 30mm 程度の降雨があった場合の EK 1 における特殊な値であるが、一応の目安となりうると思われるので記録にとどめておきたい。

59) 24時間内に約30mmの降水があった場合の
エコーライン (弥陀ヶ原、EK1) 登山道の流水。
(1991.8.29, 09:10)

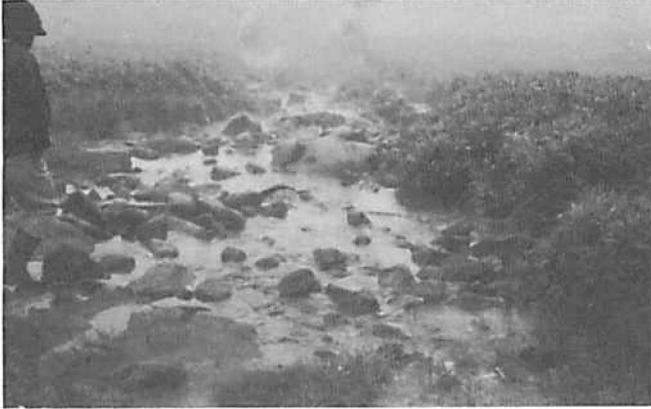
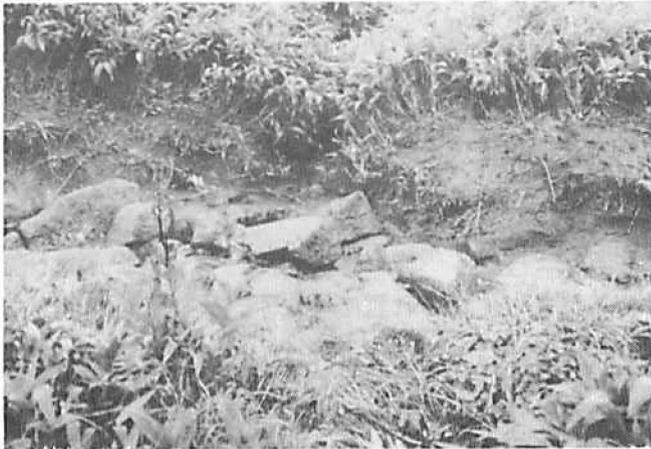
図版12 登山路の流水 (EK1)

63) 24時間内に約30mmの降水があった場合のエコーライン(弥陀ヶ原)登山道の流水(1991.8.29.10:00ごろ)。

64) 63)に同じ。河道が登山路で切断されるため、流水が登山路に流れこむ。

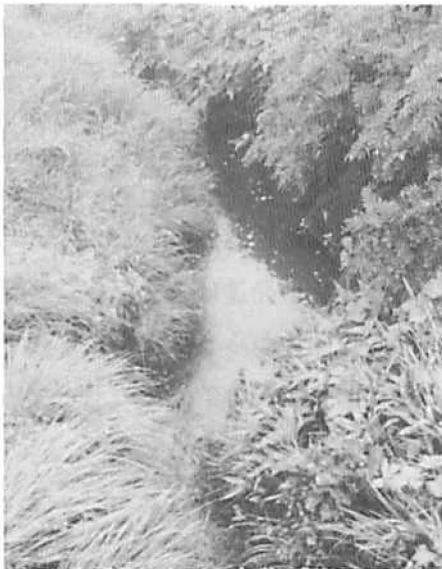
65) 弥陀ヶ原を集水域とする万才谷への流路。流量は登山路より多いのに侵食が目だたない。登山路の荒廃が踏みつけによる影響を大きく受けていることがうかがわれる。
