## 登山道における能登ヒバ材工作物のクマ被害について（中間報告）

石川県白山自然保護センター

### Japanese black bear (*Ursus thibetanus japonicus*) damage to Noto Hiba woodwork on mountain trail (interim report)

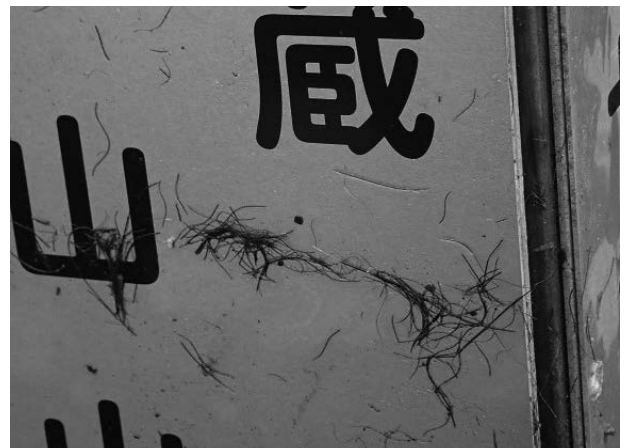
写真2 道標板面黒色毛付着状況

この被害の中には箱屋谷山付近で、5月から12月の間に4回繰返しを受ける道標があり(写真1, 3)、この道標は5月の被害発見時に、行先を表すアルミ製の板面やかじった部分などに大量の黒色毛が付着しており、道標をかじった後に身体を擦りつけていることが示唆された。(写真2) また、8月にはしがらくび付近で、2016年の新設以降被害が無かったベンチの被害を確認した。

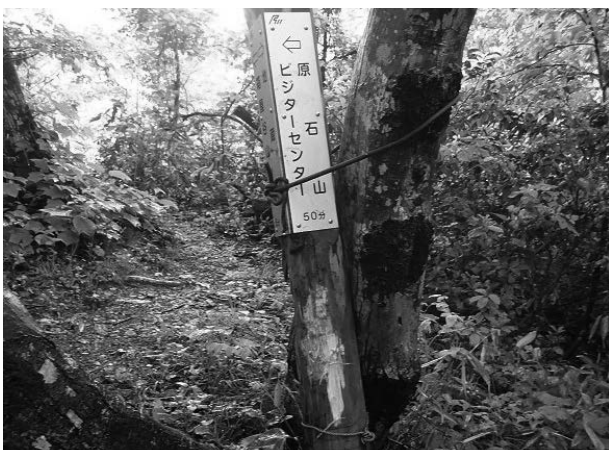
写真1 2021年5月の被害状況（箱屋谷山）

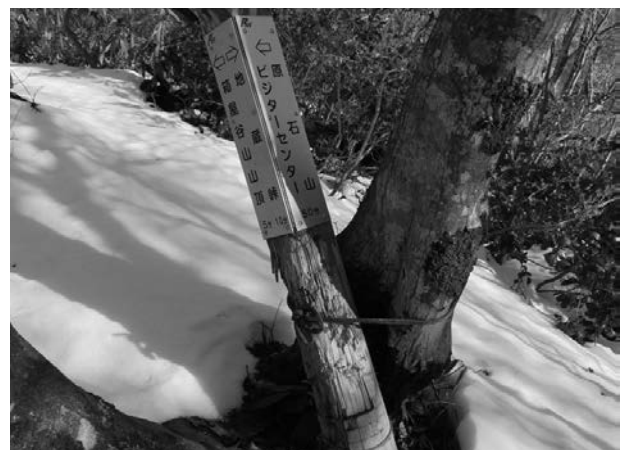
写真3 2021年12月の4回目繰返し被害状況

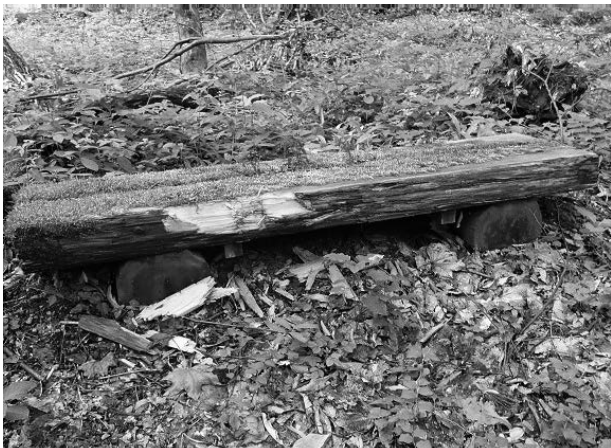
写真4 根倉谷園地7月ベンチ被害

この被害多発は医王山エリアだけではなく、白山エリアでも同様に見られ、根倉谷園地では、7月に既に苔むしているようなベンチがかじられる被害を発見し、(写真4) また、岩屋俣谷探勝路でも6月から7月にかけて新鮮な道標・ベンチ・案内板など

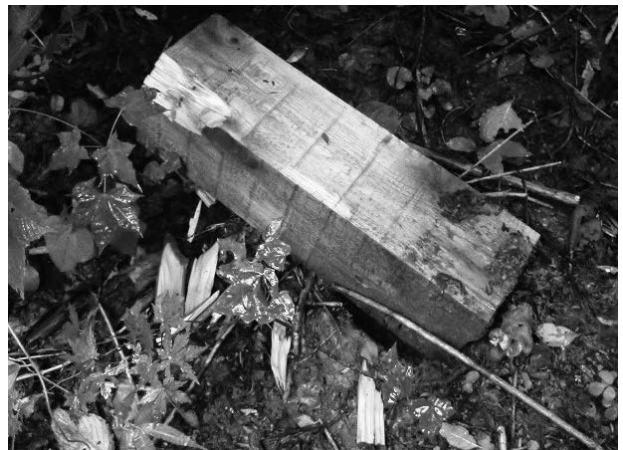
写真5 視休憩所7月 倒されかじられた材料

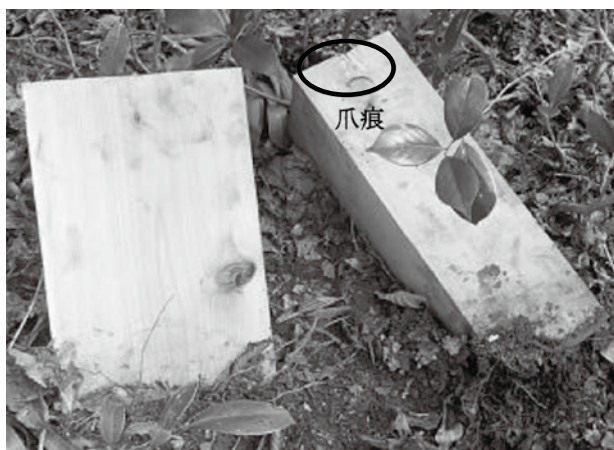
写真6 白兀山下 設置後間もない被害

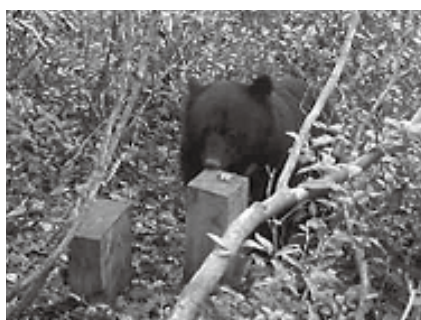
写真7 ヒバ材匂う

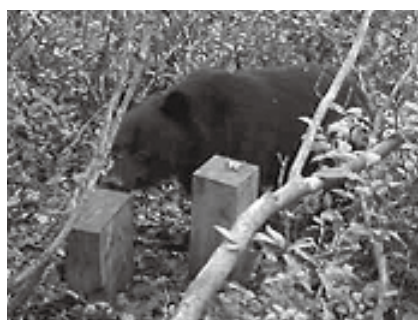
写真8 スギ材も匂う

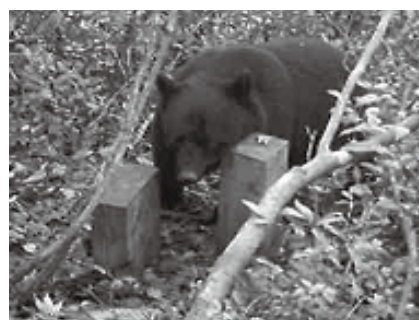
写真9 ヒバ材擦り付け

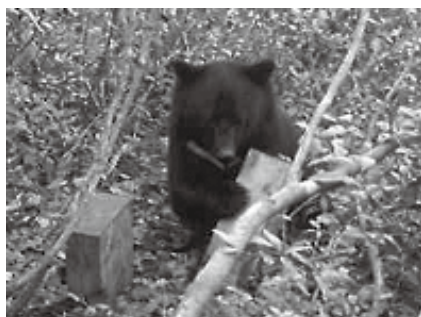
写真10 ヒバ材引き倒し

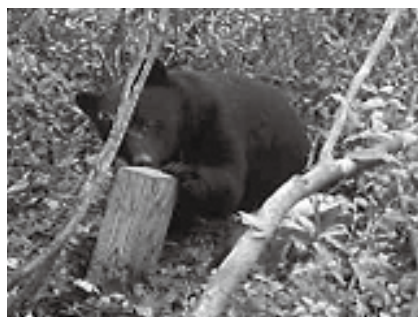
写真11 スギ材引き倒し

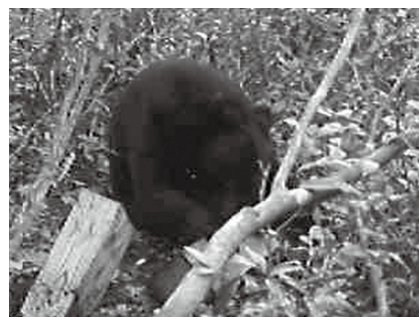
写真12 ヒバ材かぶりつき

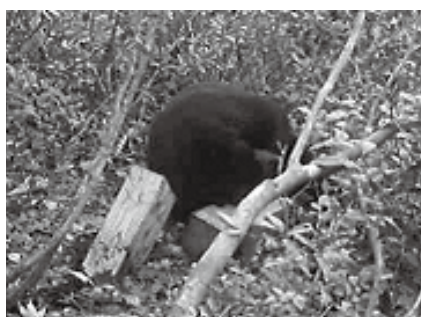
写真13 顔面横擦り付け

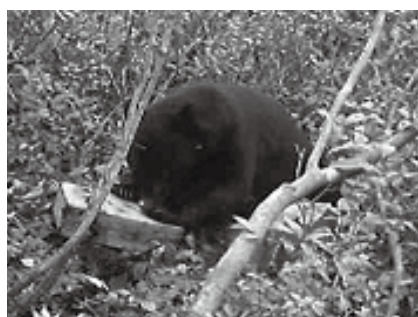
写真14 スギ材で遊ぶ

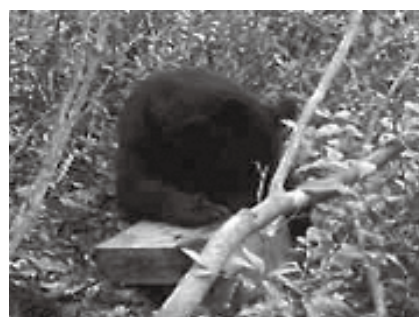
写真15 またヒバ材を匂う
