## 白山室堂平における植生復元工事後の回復状況

山崎 純治\*<sup>1</sup>・八神 徳彦\*<sup>2</sup>・柳井 清治\*<sup>1</sup>

### Recovery of alpine vegetation after rehabilitation works performed several decades ago at Murododaira in Hakusan, Central Japan

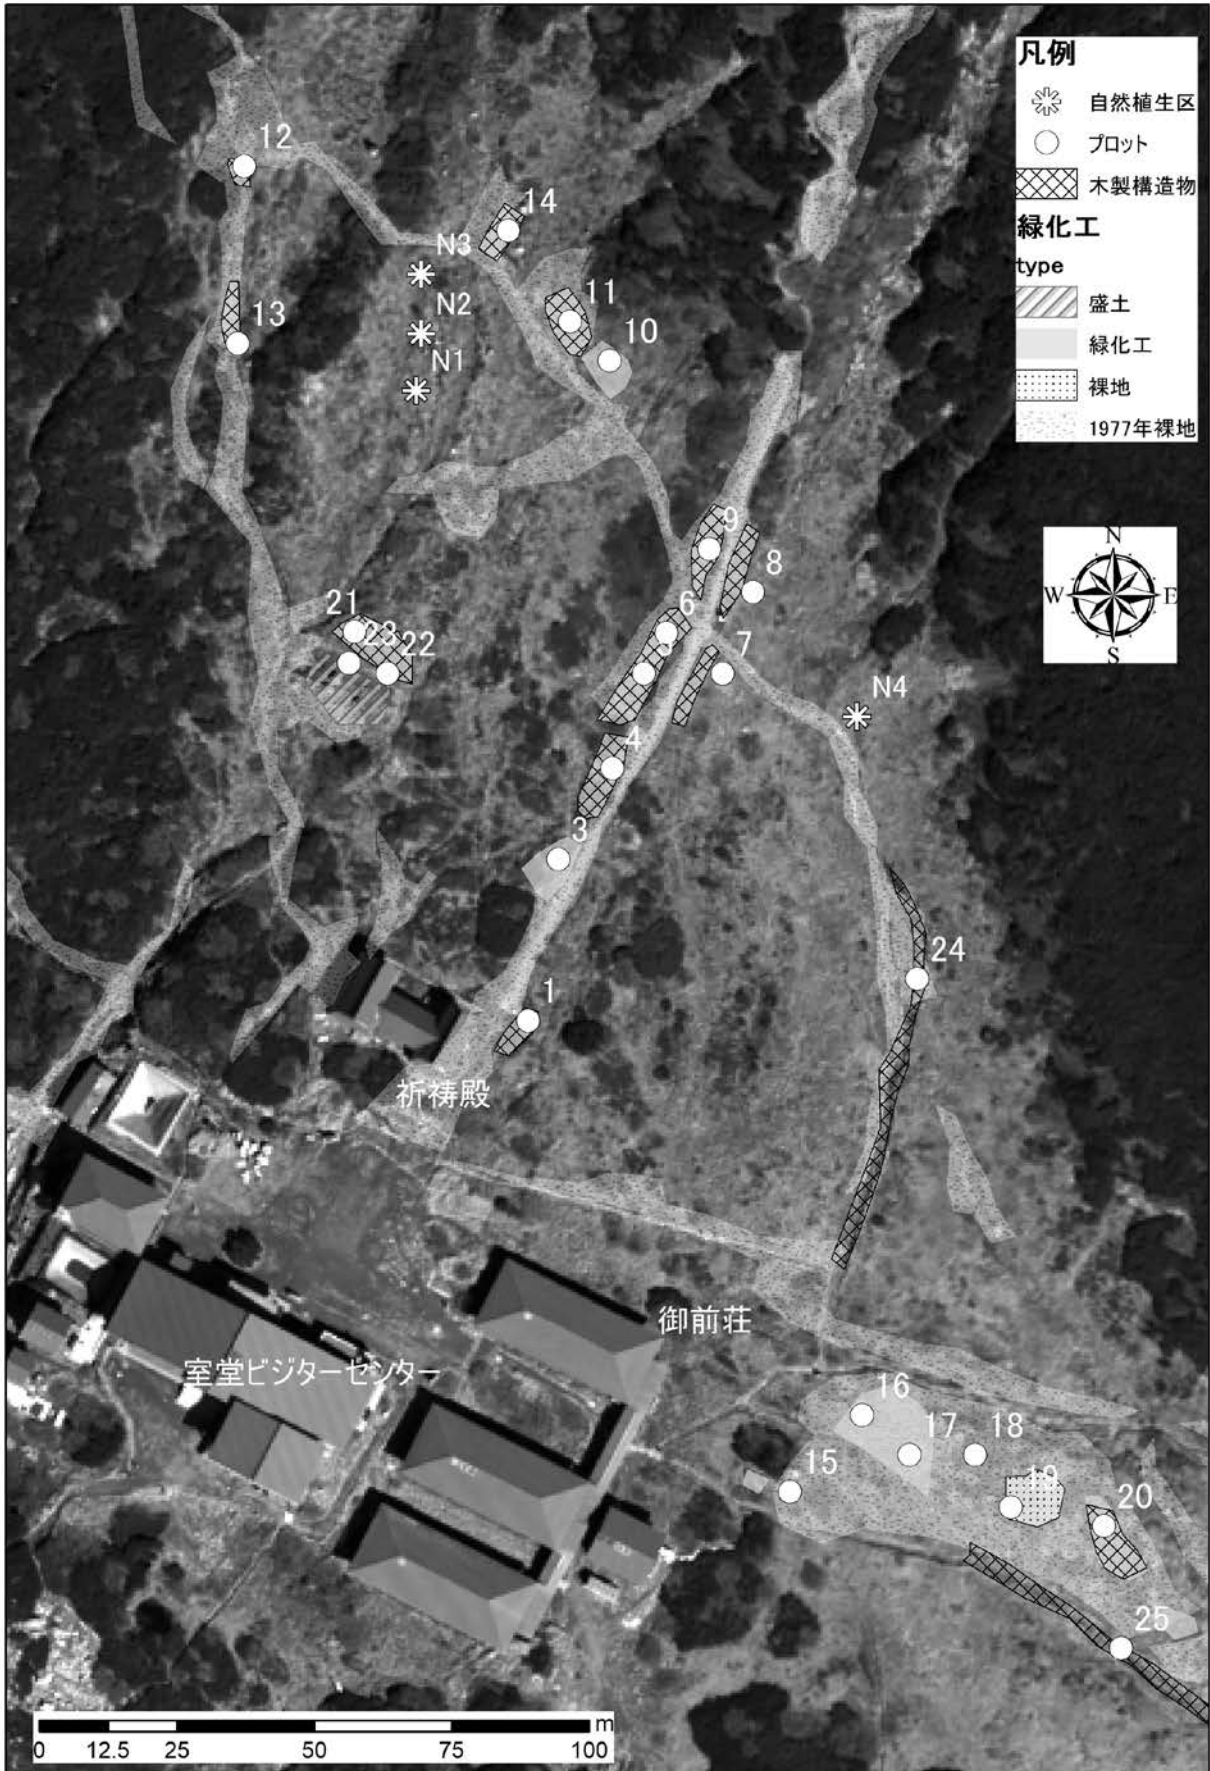
図1 白山室堂平周辺の緑化工施工地と2018年の調査プロット位置

石川県白山の最高峰・御前峰（2702m）の南側に広がる（約3.0ha）緩斜面地（傾斜度0～20°）である室堂平（2450m）において行った（図1）。中心部には白山室堂センターや白山比咩神社の祈祷殿がある。ここでは、室堂から御前峰へ向かうための登山道が北側に伸びているほか、御池巡りへ向かう道が東側に、トンビ岩・南竜山荘へ向かう登山道が御前荘から東に伸びている。室堂センターや宿泊棟、祈祷殿の他は、風を遮る障害物は点在して生えるナナカマド類や巨岩の他には目立って見られない。

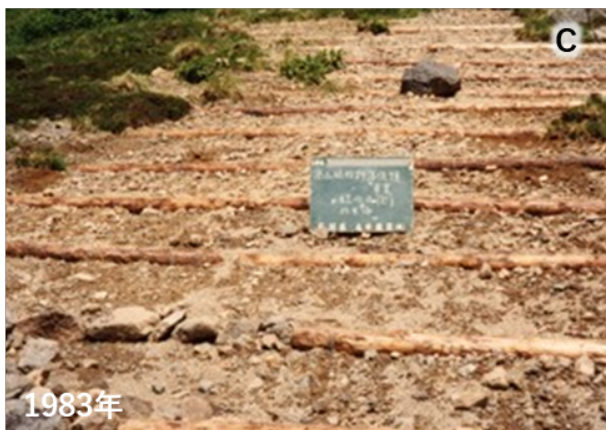
写真 1 植生復元工事の種類

復元工の施工法は数種類あり、それぞれの工法についてここで記載する。まず播種工は、復元に用いる植物種の種子を裸地へ播くという手法である（写真 1A）。この播種工は、他の高山帯でも実施されており、高山帯の厳しい風雨や、冬季の土壤凍結・凍

A：播種・ムシロ張工，B：ヒロハノコメススキ移植，C：丸太土留工

上の外的要因から芽生えて間もない植物を保護するために、ワラやムシロを地表面に敷く措置がなされてきた。室堂においても同様の処置がなされており、播種に用いられた記録が残っている植物種として、ヒロハノコメススキ、コバイケイソウ、オンタデ、ハクサンボウフウが挙げられる。

次に移植工は、周辺の自然植生に生育している個体を根ごと掘り出し、等間隔で裸地へ移植するという工法である。室堂では、この移植工はヒロハノコメススキという草本を用いて行われていた。この種を使用する理由は、裸地のような乾燥し、栄養状態も良好でない土壌においても生育が可能な先駆植物であること、室堂平における在来種であること、また、地下茎などの発達した根系を持っていないため、移植の際に掘り出すのが容易であることなどが挙げられる。また、ヒロハノコメススキの他にコメススキ、ショウジョウスケなど他種の草本が混入していることもあったという。

また、雪解け水による土壌の侵食が激しい箇所では、まず丸太を用いて土壌の侵食を緩和するための丸太土留工が施されている（写真 1C）。これによって、人為的あるいは自然に入ってきた施工区内の植生が定着しやすくなることが期待されるため、丸太土留工と合わせて播種工や、移植工が行われている施工区もいくつか見られる。

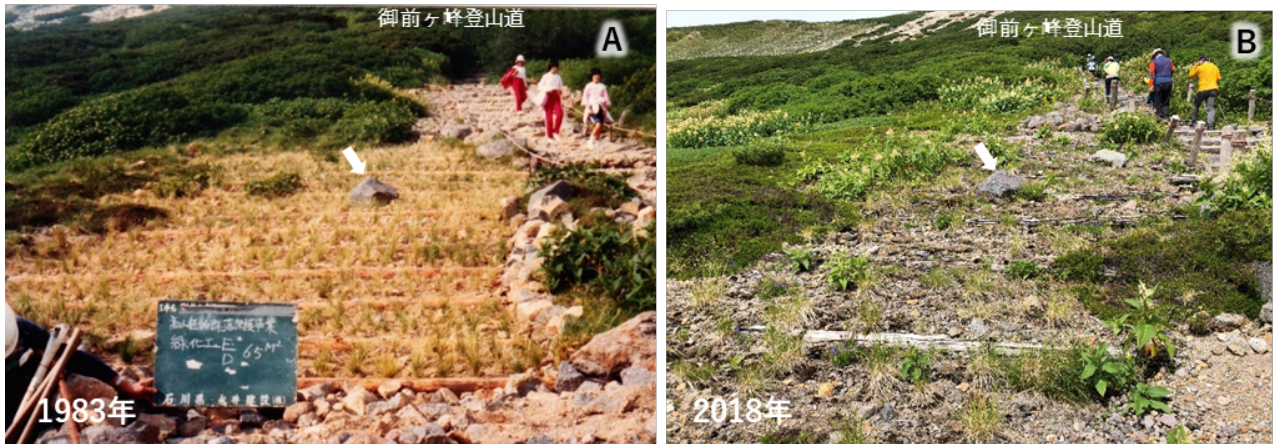
写真3 調査区9における1983年と2018年の比較

矢印は同じ岩を指す

調査区9は標高2466mに位置し、施工区の中で最も多くの人為的影響が加えられた場所である。1982年に丸太土留・ヒロハノコメススキ移植工を施工後、1983年まで播種や施肥による復元工が施されている。さらに1991年にも緑化工と施肥工が行われた。写真3Aは1983年に撮影された写真である。御前ヶ峰に向かう登山道に追って木柵が設置され、荒廃地には丸太土留工とその間にはヒロハノコメススキが移植されており、周辺にはオンタデなどが生育している様子が窺える。

次に現在の植生を比較してみると（中央の矢印が同地点を指す）、周囲よりもやや盛り上がった地形になっていた（写真3B）。全体の植生率はあまり高いわけではなく、まだ裸地が目立つ。施工時に播種・移植されたヒロハノコメススキやオンタデが定着しており、周囲からアオノツガザクラやガンコウラン等の低木類が侵入していた。一方、この場所の自然植生種であるミヤマキンバイやクロユリの被度は低かった。

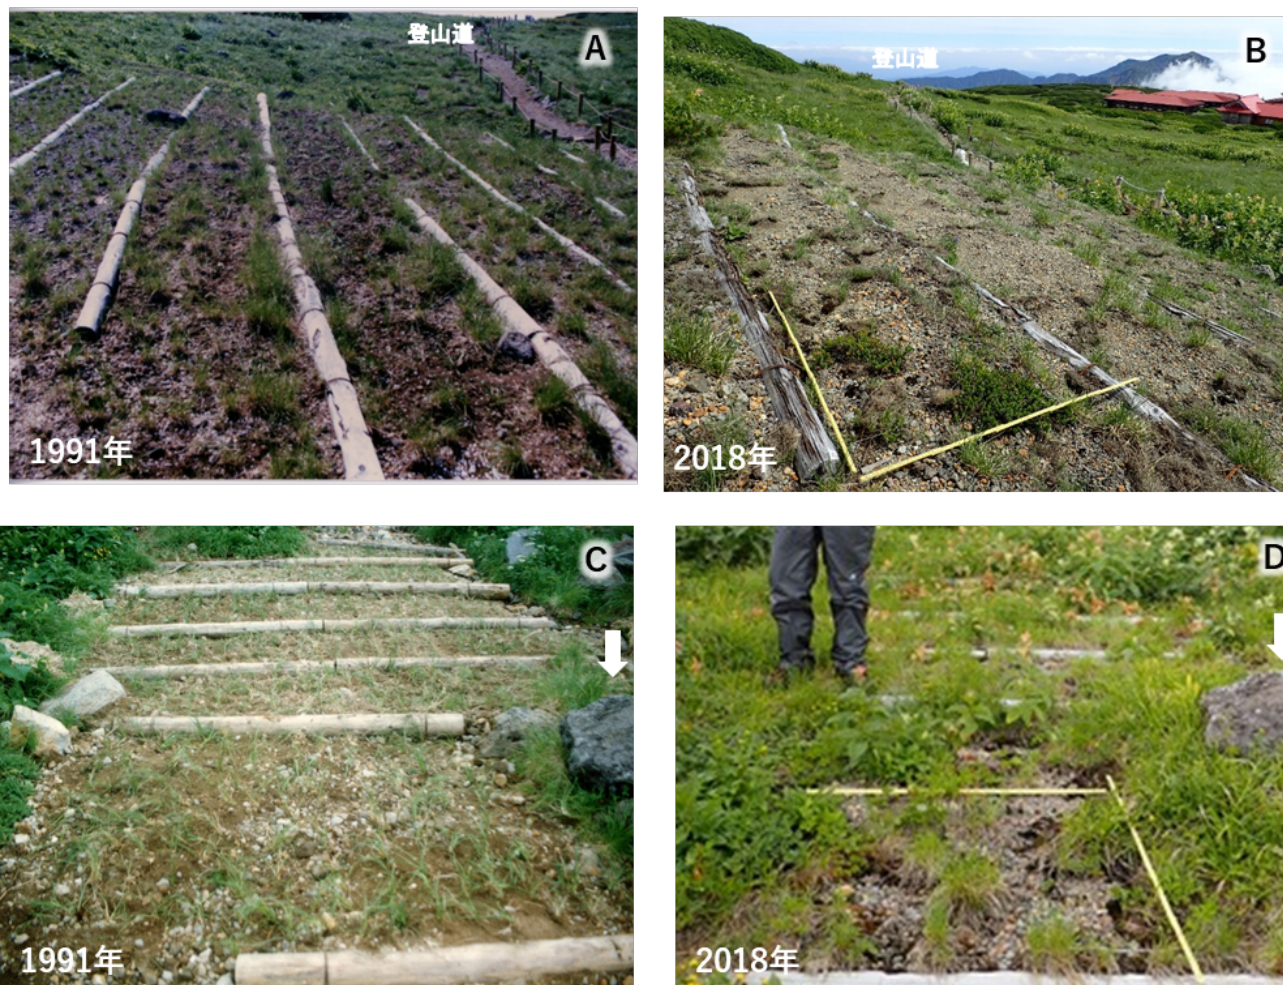
写真4 調査区11（風衝地）と調査区13（谷地形）における植生状況の比較

A：調査区11に設置された丸太土留と移植（1991年施工），B：同地点（2018年），C：調査区13に施工された丸太土留と移植，D：同地点（2018年），矢印は同じ地点を指す

工による施工区である。今回の調査区の中では最も高い標高（2470m）に位置し、やや尾根状地形となっているため、風当たりが強く、雪も早く解けて露出している場所とみられる。1985年には植被率は4.9%、平均種数は2.4種しかなく、木本ほか（1993）においても植被率は20%、ヒロハノコメススキに限ってみると植被率は3%となっていた。1991年当時の様子を写真4Aに示す。丸太土留めの間にヒロハノコメススキが散生している様子が窺える。

次に2018年の植生現況を写真4Bに示す。丸太土留は腐朽が進んでいるが残存していた。植生はあまり発達しておらず、裸地が目立っていた。移植に使われたヒロハノコメススキの株が点在し、そこにオンタデやハクサンボウフウ、アオノツガザクラが侵入し始めていた。周囲よりもやや盛り上がった地形になっており、斜面上部には流水により土砂が新たに堆積した痕跡があった。植被率は28%と今回の調

査区の中で最も低く、種数も4.3種と少なく木本の報告（1993）と比べてもあまり大きな変化はなかった。コメススキ類が最も優占するが、アオノツガザクラなど木本類もパッチ上に生育していた。その他ミヤマキンバイ、オンタデ、ミヤマアキノキリンソウなどがわずかに生育していた。

行われた(写真 4C)。また1988年の自然保護センターの資料によれば、調査区 5, 6 のヒロハノコメススキ導入+施肥試験と同時に、この場所においてもオンタデ播種+施肥の有無による成長量調査が行われたようである。木本ら (1993) によれば、植被率は10%、オンタデの株が20株前後みられ、その生育が旺盛であった。

2018年の現況を写真 4D及び附表1に示す。写真右の岩 (矢印) が同じ場所を指す。植被率は73%前後と高くなっており、周辺からの植生が伸長しており、裸地の面積が少なくなっている。主な植生としてヒロハノコメススキ、オンタデが最も優勢であり、これは谷地形に沿って旺盛に生育している。ついでイトキンスゲ、ハクサンボウフウやミヤマキンバイなどであるが、アオノツガザクラなどの低木類も周辺から伸張しつつあった。流水の発生した痕跡が認められ、そこが侵食され、小規模な裸地が形成されていた。丸太土留もあまり腐朽しておらず、流水に対する侵食防止機能を果たしているとみられる。

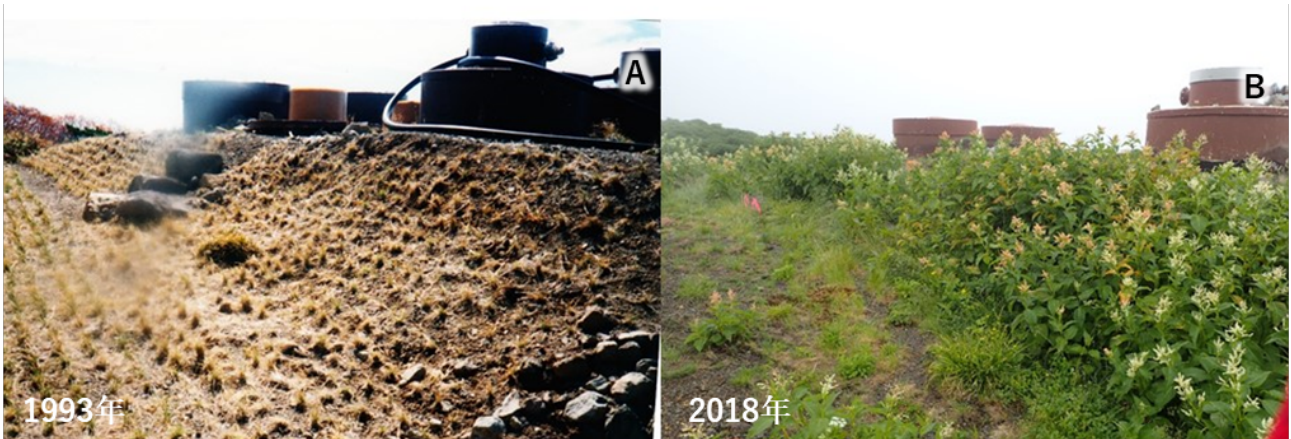
写真6 貯水槽盛土（調査区23）の植生回復状況

一方、同地点の調査区23は、調査区21, 22の対面に位置し、北側に面する長さ20mほどの盛土斜面である。盛土がむき出しであったが、1993年にヒロハノコメススキの移植・ムシロ張・播種などが行われた (写真 6A)。斜面長が2 m程度で短いことから、丸太土留は行われていない。東向きの斜面では、ムシロ張と播種 (配合率：ヒロハノコメススキ75%、オンタデ10%、コバイケイソウ10%、ハクサンボウフウ5%) が行われた。

2018年にはオンタデが周辺よりも密集し、高さ90 cmほどの発達した群落を形成していた (写真 6B)。植被率は100%であり、約6割をオンタデが占めていた。そしてその林床には、導入したヒロハノコメススキも残存しているが、被圧傾向が顕著である。またミヤマキンバイやハクサンボウフウなども混生しているのが観察された。この斜面は今回の調査区の中では唯一北向きの斜面である。一般的に北向き

A：施工直後（1993年），B：25年後（2018年）

斜面は、乾燥被害を受けにくく水分が保持されているため、高山植物の活着が良いとされる（栗田・麻生，1994）。こうした地形的な影響が活着の良さに影響したと考えられる。

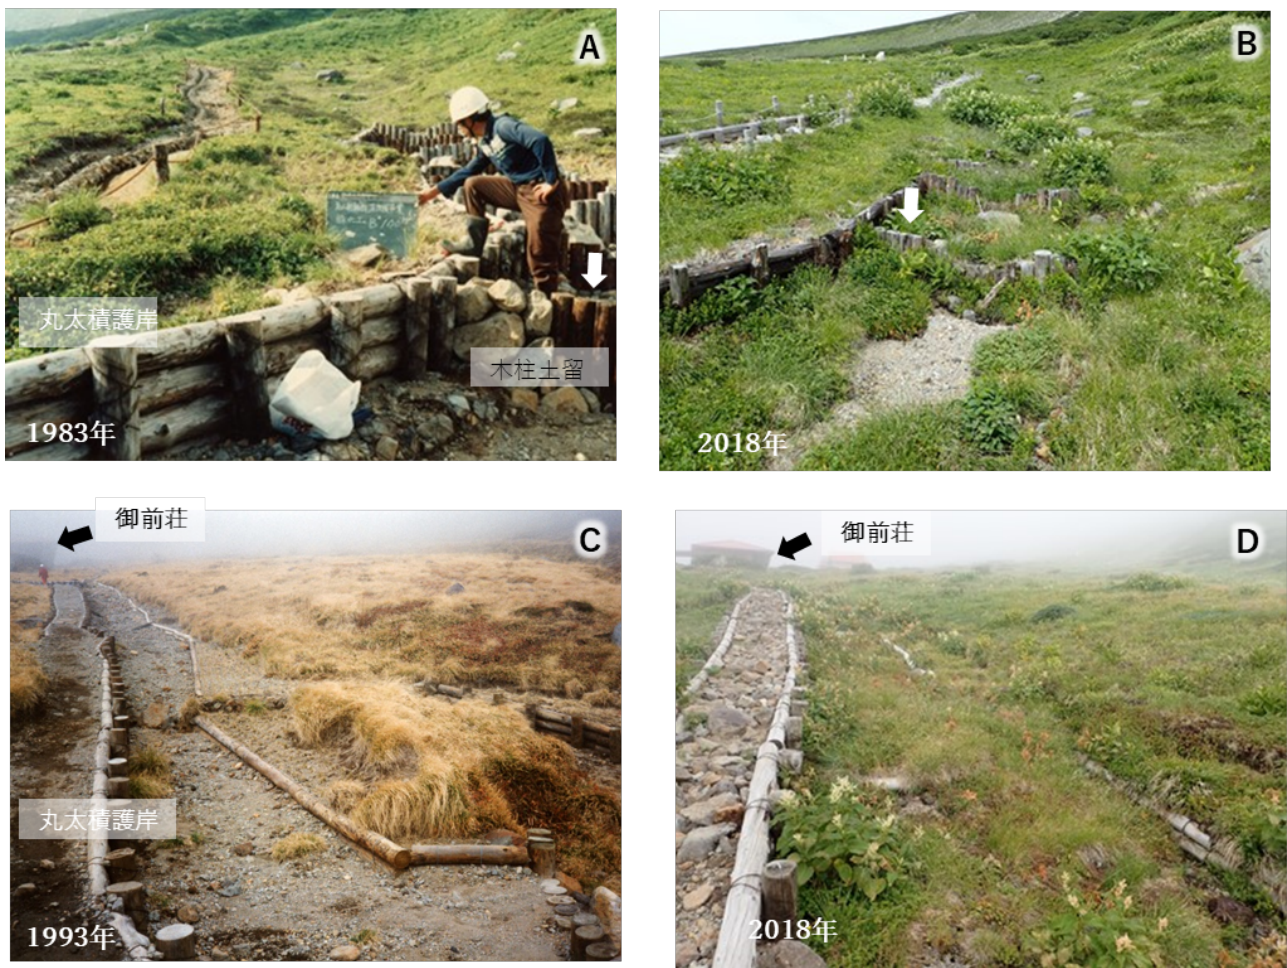
図8 調査区24, 25における木製構造物による溪流の荒廃修復状況

る。木柱土留工は直径12cm、長さ1.25mの先端をとがらせたカラマツ丸太を20本カスガイで組み、中央部を下げて水通しとした小規模な谷止工的な構造物である。約15年間に54基設置された。また丸太積み護岸工は直径20cmの丸太を4本積みにして流水方向に溪岸侵食を抑制するために設置され、1973～

A：丸太積護岸工と木柱土留工（1983年施工），B：2018年の現況，C：丸太積護岸工（1993年施工），D：2018年の現況

写真 8Aは調査区24において、1984年当時に施工された、木製土留工と丸太積護岸工の施工完了時の景観である。登山路に沿った溪流内を木製土留工が連続的に配置されている様子が示される。そして写真 8Bは2018年現在の様子である。木材は腐朽が進んでいるが、構造そのものは維持されている。とくに木製土留め工は溪流の安定化に寄与しており、侵食が少ないため、植生に覆われ、堤体の大部分が見えなくなっている。調査区24は護岸工横の植生を調べたものだが、植被率は100%であり、ミヤマキンバイやハクサンボウフウなど自然植生の植被度が高かった。また写真 8Cは調査区25における1993年の丸太積護岸工の施工の様子である。ここでもかつて流路内には砂礫が露出して侵食が激しかったが、現在はオンタデやミヤマキンバイなどによっておおわれており（写真 8D）、ここでもこうした木製構造物

が溪流の安定性に大きく寄与していると考えられた。またこうした人工構造物は景観的には問題が多いが、腐朽が進んでおり時間を経ると消失すると予測される。また、植生により表土が被覆され侵食がなくなれば、撤去することも検討してゆくべきであろう。
