アドバイスレポート
(別添2)

日時：2019年9月26日(木)

病棟名：西4階

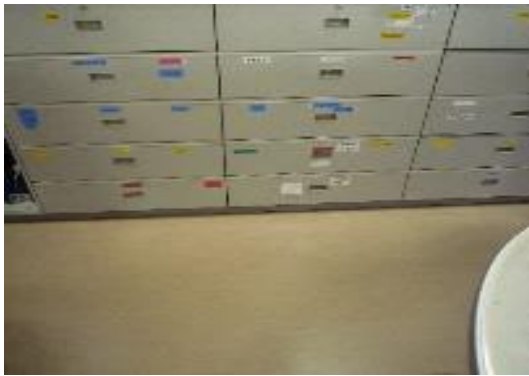
1. スタッフステーション全般

様々な物品や書類などが引き出し収納され、環境汚染を受けない状態で衛生的に保管されていました。

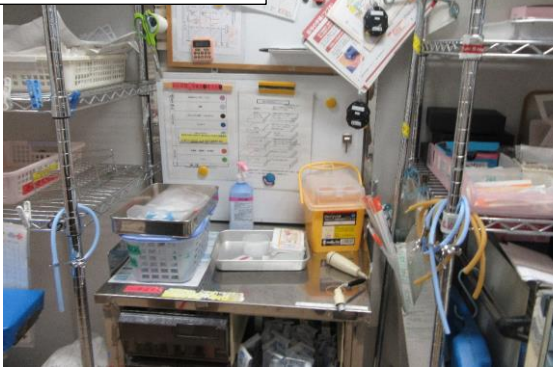
点滴調整台

点滴調整台の上に、ベッドサイドに持ち運んだトレイなどが置かれていました。

- 点滴調整台上に不要物品は置かないようにしましょう。点滴調整前には、必ず環境消毒を行ってください。
- 点滴調整台⇒ベッドサイド⇒廃棄処理室（清潔ゾーン⇒汚染ゾーン）の動線を徹底してください。

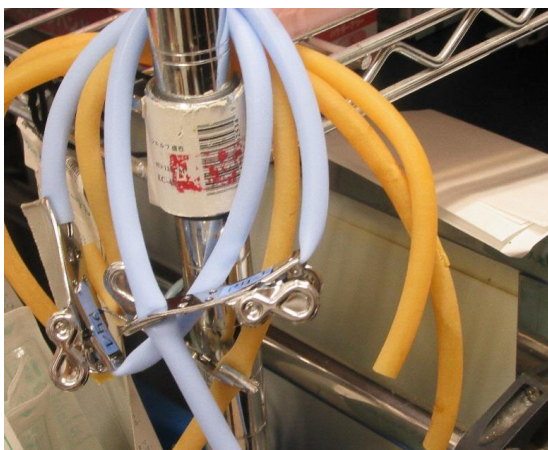
破損した駆血帯と清浄な駆血帯が折り重なるように保管されていました。破損したものを使用していると、消毒が不十分になり細菌の温床となります。

破損があれば、すぐに取り換えるようにしてください。

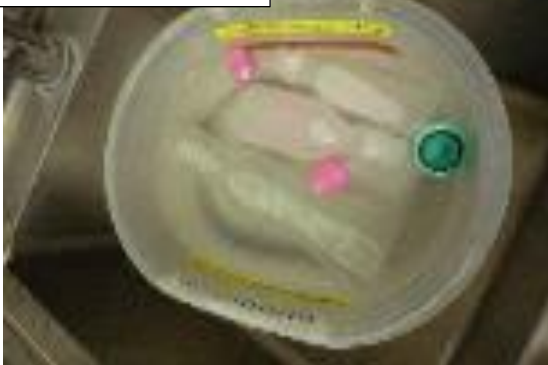
陰部洗浄ボトル

使用後の陰部洗浄ボトルの洗浄をせずに、次亜塩素酸希釈液で消毒しています。また、蓋がなく、物品が浮いており完全に浸漬していないため、適切に消毒が出来ていません。

消毒前の洗浄により有機物や微生物を確実に除去することで、適切な消毒効果を得ることができます。「**用手洗浄⇒洗浄剤を用いての洗浄⇒消毒希釈液で消毒**」の手順を徹底してください。

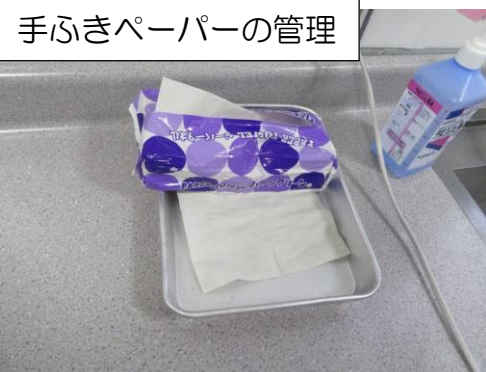
手ふきペーパーの管理

ペーパータオルが直置きになっており、その下にふやけたペーパーが敷かれているところがありました。

手洗い後のペーパーは、清潔管理をお願いします。ホルダーに入れ、横から引き出し使用するようになっています。

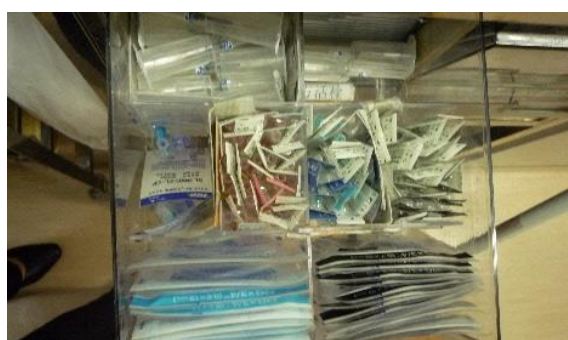
ミキシング台の引き出しは、整理整頓されていました。

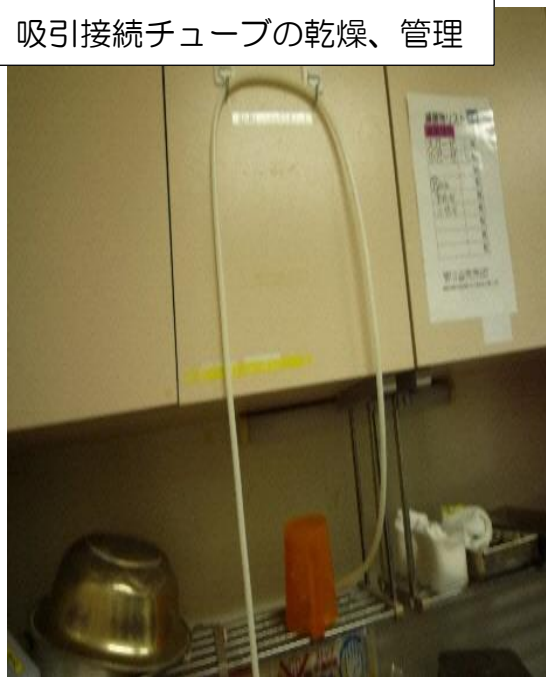
吸引接続チューブの乾燥、管理

吸引接続チューブをリユースされています。長いチューブ内は構造上、洗浄・消毒・乾燥が十分できず院内感染の要因となります。また、乾燥が不十分となりやすく、管内のカビや細菌汚染、水滴の落下により環境汚染の可能性もあります。

使い捨てが最も良い方法です。リユースする場合、以下の点が徹底できるのであれば、リユースも可能かと思われます。

- ①リユース可能な機材かメーカーに確認する。
- ②適切に洗浄、消毒、乾燥されているかの評価をICTが行い、実施できるよう指導、徹底する。
- ③洗浄後の物品は、「清潔物品」として取り扱い、確実な乾燥と清潔な環境下で保管してください。

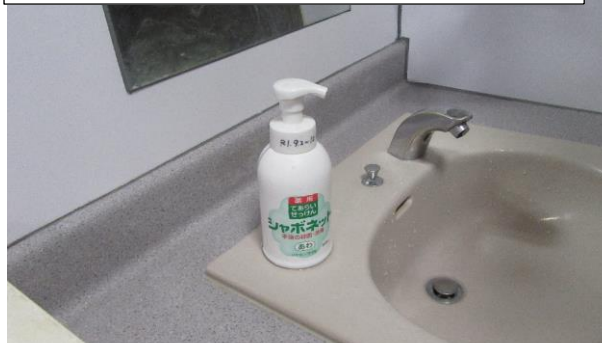
手指消毒薬や手洗い石鹸の管理

手指消毒薬や手洗い石鹸への開封日の記載が徹底されている病棟と未記載のものがある病棟がありました。

定期的に ICT メンバーの方を中心とした声かけやラウンドでの指摘をされ、改善が望まれます。

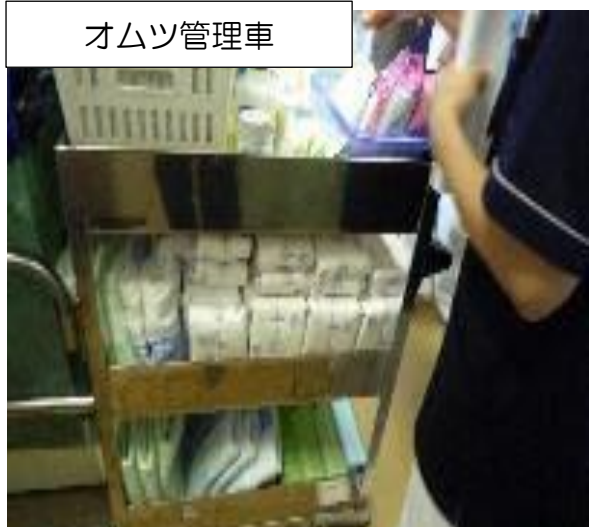
オムツ管理車

- 床下近くのスペースまでオープンに積み常時配置されていることで、埃や環境汚染を受けやすい状況です。
- オムツ交換対象者用の全てのオムツをカートで管理し、交換時に持ち運び使用しています。交換時に清潔なオムツに触れて汚染する可能性があります。

- 患者ごとにベッドサイドで衛生的にオムツ保管し使用していきましょう。
- 使用時の不足を招かないよう、常時補充枚数、補充者、補充時間などをご検討ください。

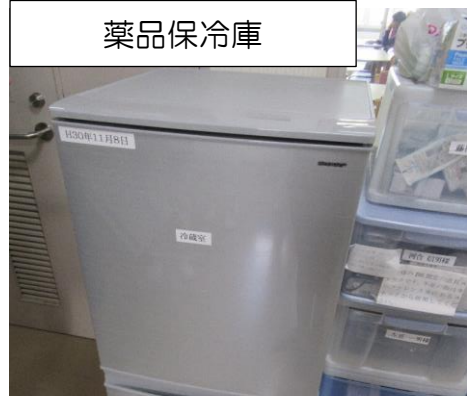
薬品保冷库

家庭用冷蔵庫で管理されており、ドアの開閉時に温度低下が生じるので、適温での薬品管理がされているとは評価しがたい状況です。

適切な温度管理の担保のためにも、アラーム付きデジタル温度計などを設置し、毎日同時間帯に温度確認・記録をされるとよいでしょう。

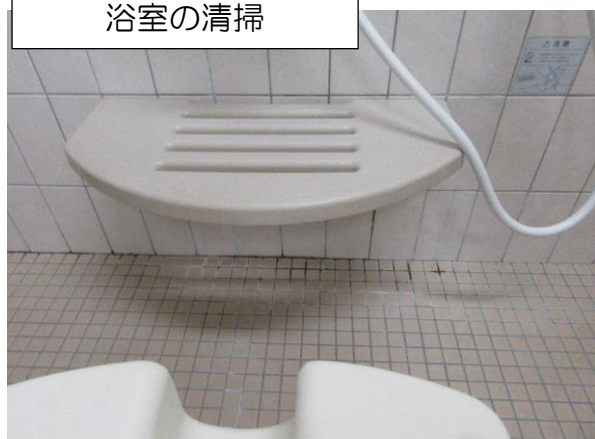
浴室の清掃

浴室は綺麗にされていたと思います。入浴の順番も感染症を考慮されているとのことでした。少し隅のほうに黒いカビが見えました

定期的な清掃と、部署の管理者に置かれましては、実施状況のご確認をお願いします。

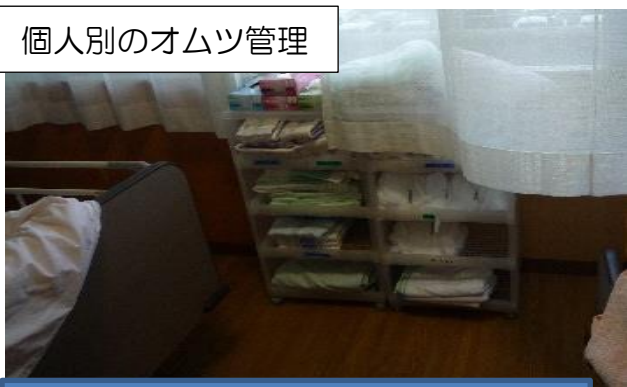
個人別のオムツ管理

床頭台の扉内の活用もご検討ください

紙オムツが環境汚染を受けやすい状況で保管されていました。（オープンな状態で床下近くの段まで補充されていることや、風で揺れるカーテンがオムツに触れていること、開放時に突然の雨等で濡れてしまうリスク）

ベッドサイドの扉付き棚への保管ができるよう、現状の扉棚の空間利用や、使用頻度が少ないと言われていた床頭台の有効活用をご検討ください。

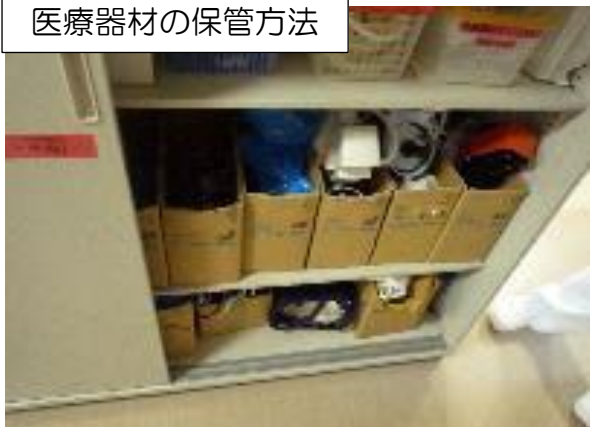
医療器材の保管方法

吸痰びんなど段ボール箱で分別保管されていました。段ボール製品は、カビや汚染を拭き取ることが出来ません。清潔物品の保管には不適切です。

拭き取りや洗浄しやすいプラスチック製の容器への保管をお勧めいたします。

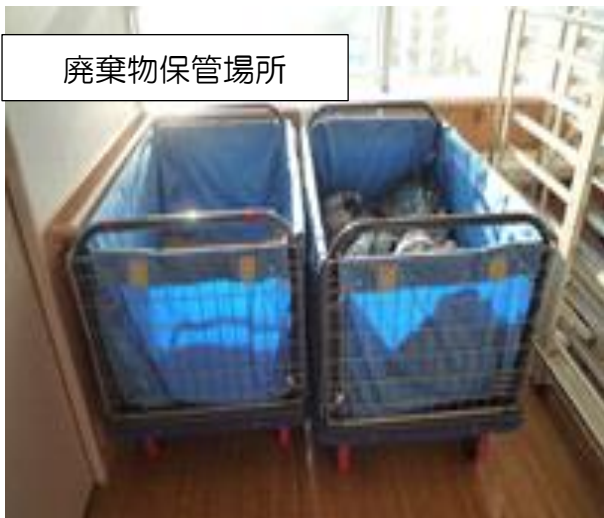
廃棄物保管場所

エレベーターホール前に、蓋なしでゴミワゴンが置かれていました。

- 汚物処理室以外の場所で、廃棄物（感染性廃棄物、一般ごみ等）を管理する場合や運搬時には、患者との接触や清潔ゾーンとの交差防止目的で、ランドリーは蓋つきにしてください。
- 保管スペースは、アコーディオンカーテンや扉等区画した場所の設置をお願いします。
