第4章 環境大気測定車による調査結果

石川県における大気汚染の状況は、一般環境大気測定局を設置して常時監視を行っているが、一般環境大気測定局を設置していない地域における大気汚染の状況の把握や住宅地の郊外への広がり、更には新たな道路の整備などによる影響を把握するため、環境大気測定車「大気くん」を県内に設置し、定期的に大気の状態を調査している。

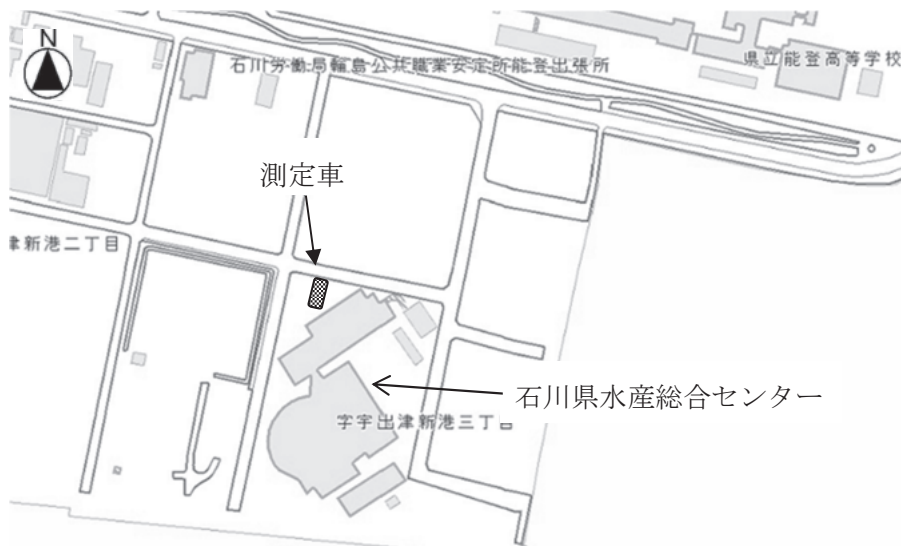
図4-5 能登測定地点周辺図

能登測定地点は、能登町市街地の大気環境の状況を把握するため、石川県水産総合センター敷地内に設置した（図4-5参照）。

測定地点の周囲の状況は、南側は日本海に面し、北側に市街地が広がっており、北側近傍に県立能登高等学校、東側に宇出津新港が位置する。国道249号が市街地外周を沿うように東西に横切っている。市街地の外側は山林が広がっている。

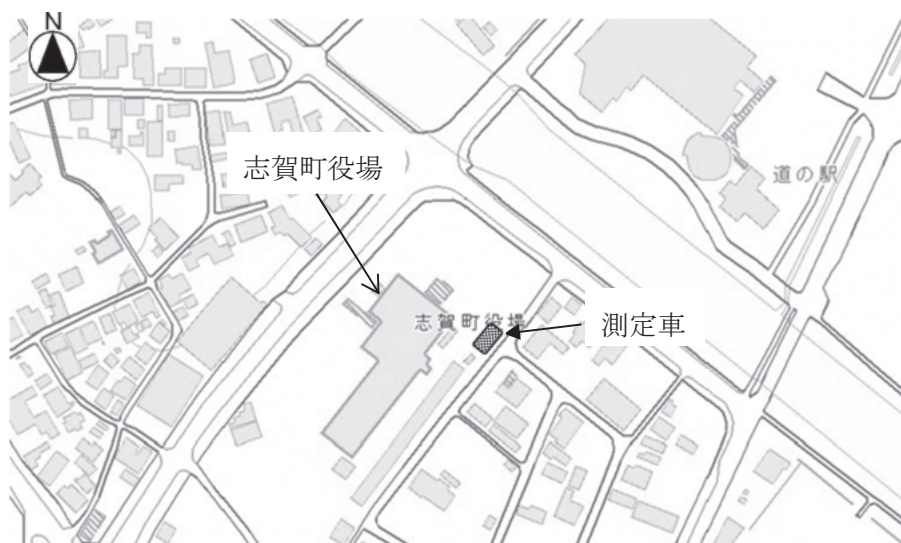
図4-6 志賀測定地点周辺図

志賀測定地点は、志賀町市街地の大気環境の状況を把握するため、志賀町役場の敷地内に設置した（図4-6参照）。

測定地点の周囲の状況は、於古川に面し、南東側190mには市街地を抜ける国道249号があり、付近の沿線には道の駅やショッピングセンターがある。
