## 第4章 環境大気測定車による調査結果

石川県における大気汚染の状況は、一般環境大気測定局を設置して常時監視を行っているが、一般環境大気測定局を設置していない地域における大気汚染の状況の把握や住宅地の郊外への広がり、更には新たな道路の整備などによる影響を把握するため、環境大気測定車「大気くん」を県内に設置し、定期的に大気の状態を調査している。

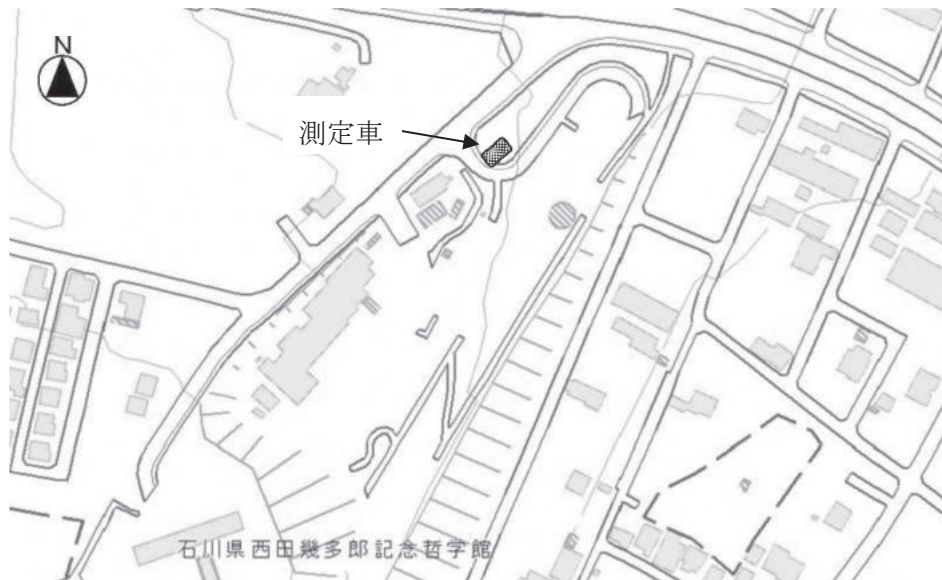
図4-4 かほく測定地点周辺図

かほく測定地点は、かほく市市街地の大気環境の状況を把握するため、石川県西田幾多郎記念哲学館の敷地内に設置した（図4-4参照）。

測定地点の周囲の状況は、北側50mを国道159号からのと里山海道白尾ICにつながる県道56号が通っており、この県道を挟んで南側に大型のショッピングセンター、北側には市街地が広がっている。

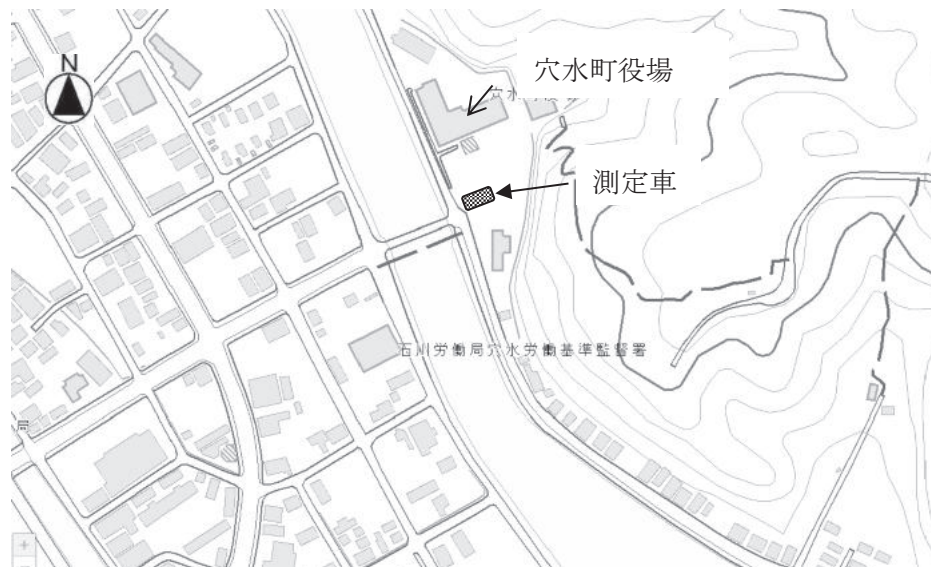
図4-5 穴水測定地点周辺図

穴水測定地点は、穴水町市街地の大気環境の状況を把握するため、穴水町役場の敷地内に設置した（図4-5参照）。

測定地点の周囲の状況は、西側近傍に小又川が流れており、国道249号が西側250mから北側500mにあり、西側及び南側に市街地が広がっている。北東側200mに公立穴水総合病院、南東近傍に穴水城址公園、南東側400mに穴水港がある。

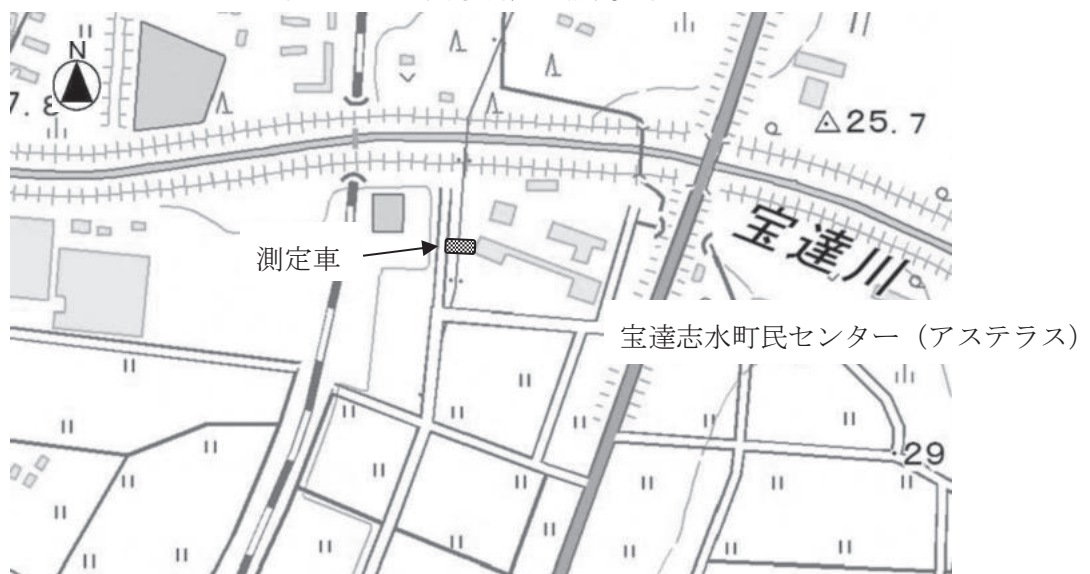
図4-6 宝達志水測定地点周辺図

宝達志水測定地点は、宝達志水町市街地の大気環境の状況を把握するため、宝達志水町民センター（アステラス）に設置した（図4-6参照）。

測定地点は、加賀と能登を結ぶ主要な道路である国道159号（押水バイパス）と国道249号が設置地点の東西を走り、平行してJR七尾線が通っている。北側には宝達川が流れ、川の北側は町立宝達中学校や県立宝達高等学校のある市街地となっている。
