上下水道の一体的な早期復旧

○ 令和6年能登半島地震により上下水道施設に甚大な被害が生じた石川県等において、地方公共団体による応急的な災害復旧及び本格的な災害復旧を推進。

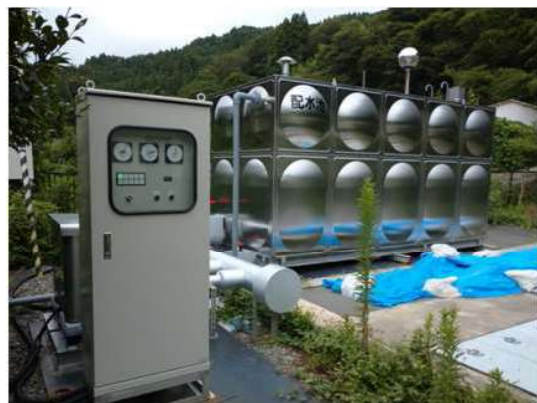
○輪島市
仮設の送水ポンプ施設を設置し、本復旧完了まで応急的に対応中（美谷地区）

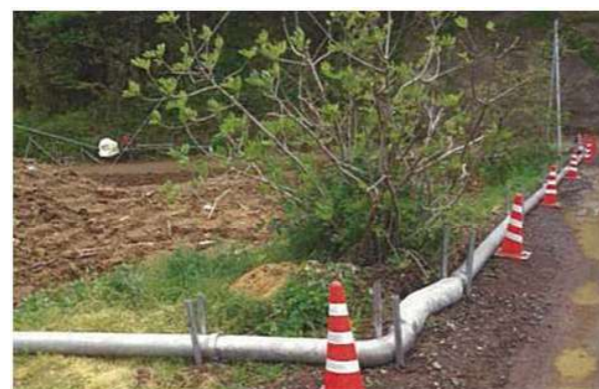
○珠洲市
地上に設置した仮設配管により、本復旧まで配水管として応急的に対応中（大谷地区）

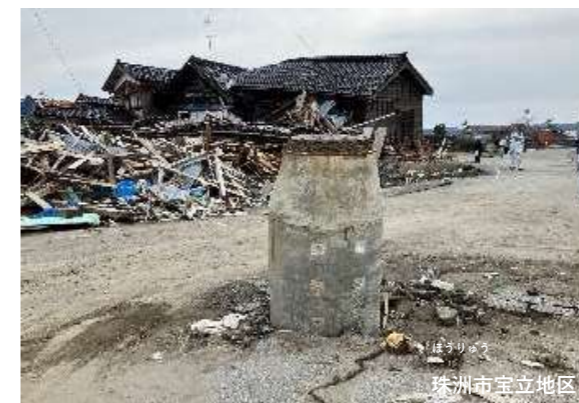
○珠洲市【被災状況】マンホール浮上

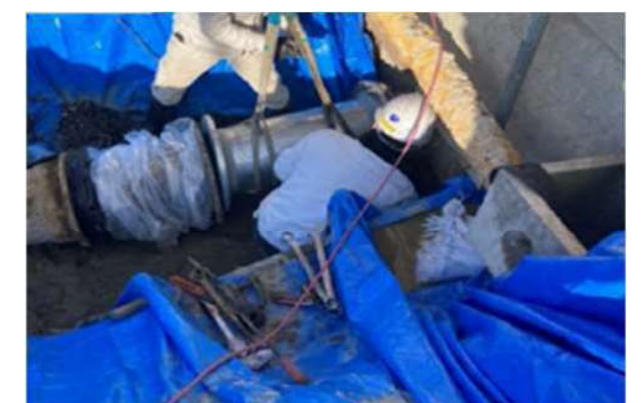
○能登町
新港中継ポンプ場内の管路を応急的に修復し対応中

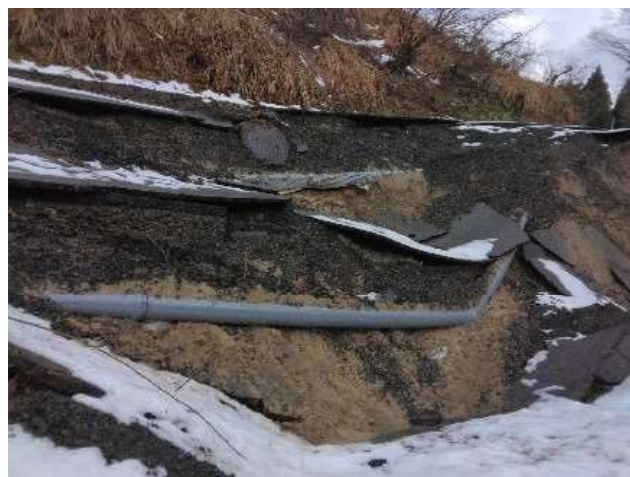
浄水場から配水池へ向かう水道管の破損・露出

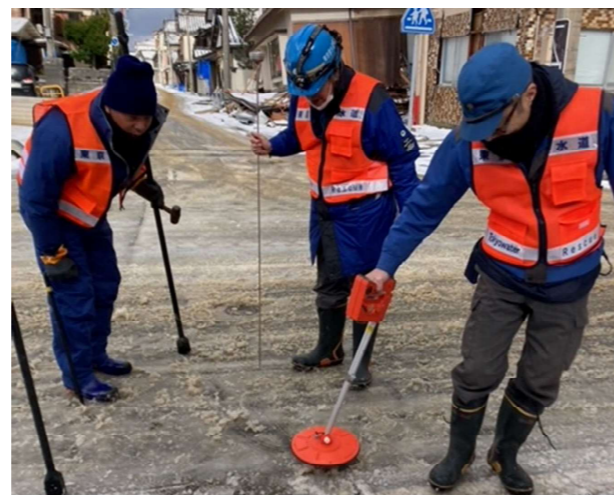
漏水調査(東京都水道局)

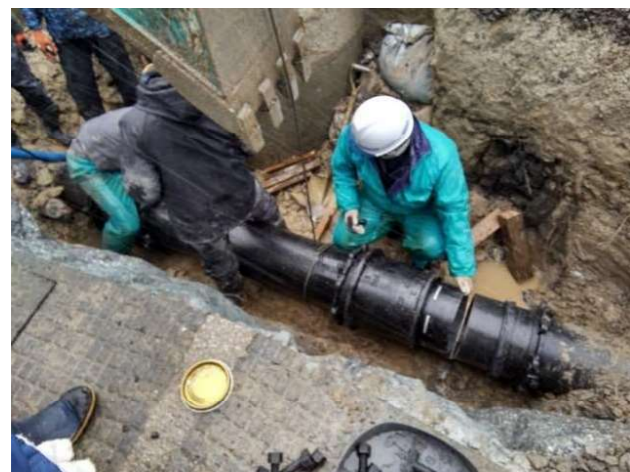
送水管損傷箇所の応急復旧

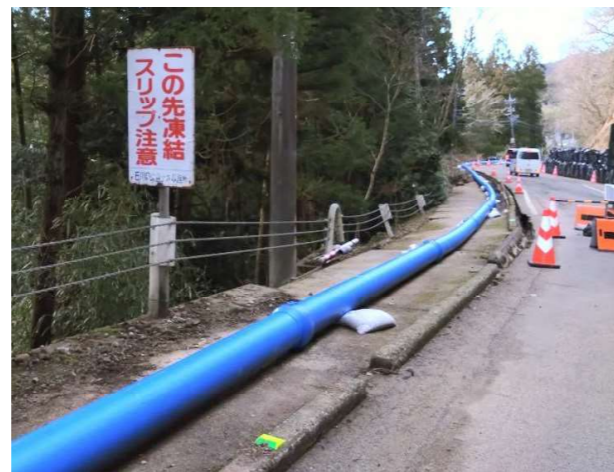
仮設配管による応急復旧
