がんばってます 能登半島

～能登半島地震による土木施設の被害と復旧の歩み～

石川県土木部

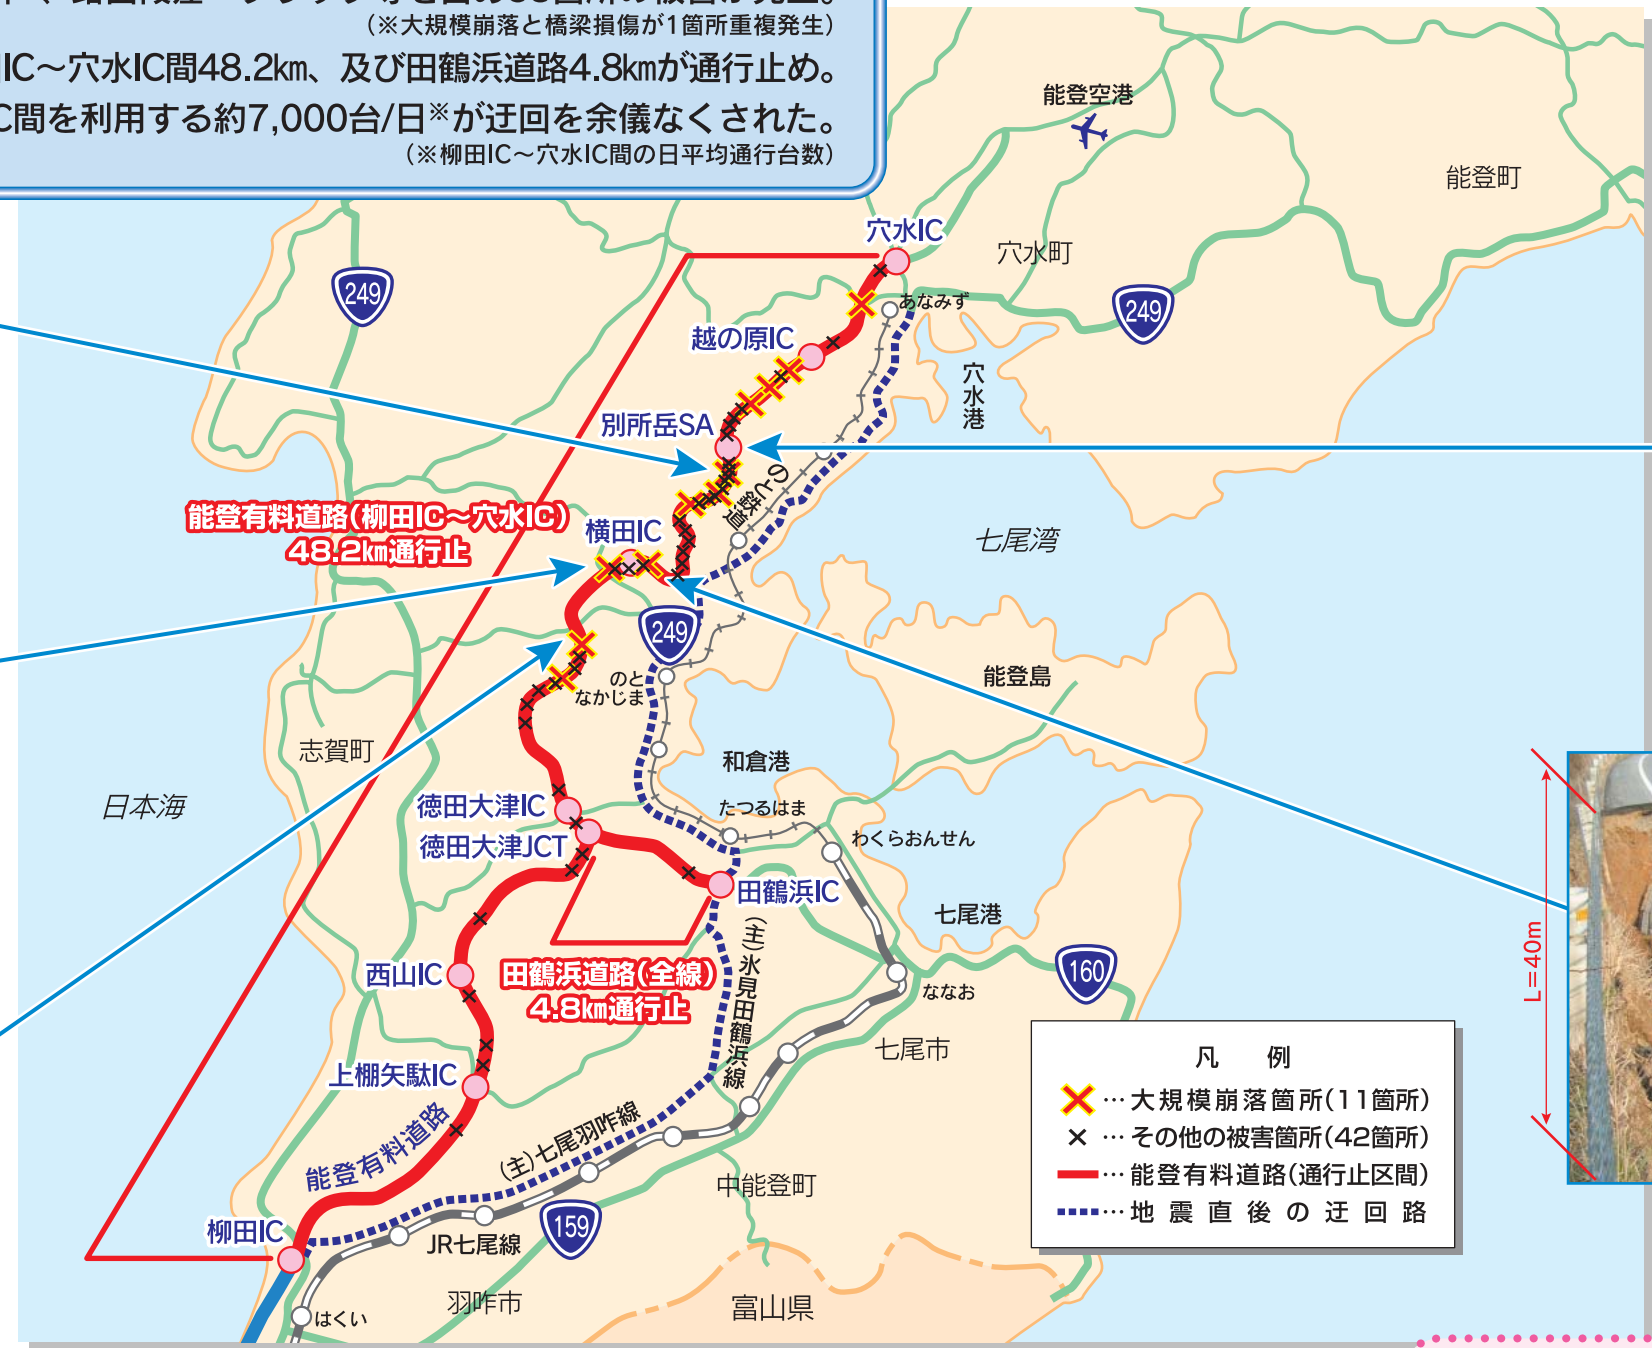
- 大規模崩落11箇所、橋梁損傷6箇所※、路面段差・クラック等を含め53箇所の被害が発生。
(※大規模崩落と橋梁損傷が1箇所重複発生)
- 地震発生直後、能登有料道路の柳田IC～穴水IC間48.2km、及び田鶴浜道路4.8kmが通行止め。
- 通常、能登有料道路柳田IC～穴水IC間を利用する約7,000台/日※が迂回を余儀なくされた。
(※柳田IC～穴水IC間の日平均通行台数)

凡例
 X ... 大規模崩落箇所(11箇所)
 x ... その他の被害箇所(42箇所)
 〓 ... 能登有料道路(通行止区間)
 - - - 地震直後の迂回路

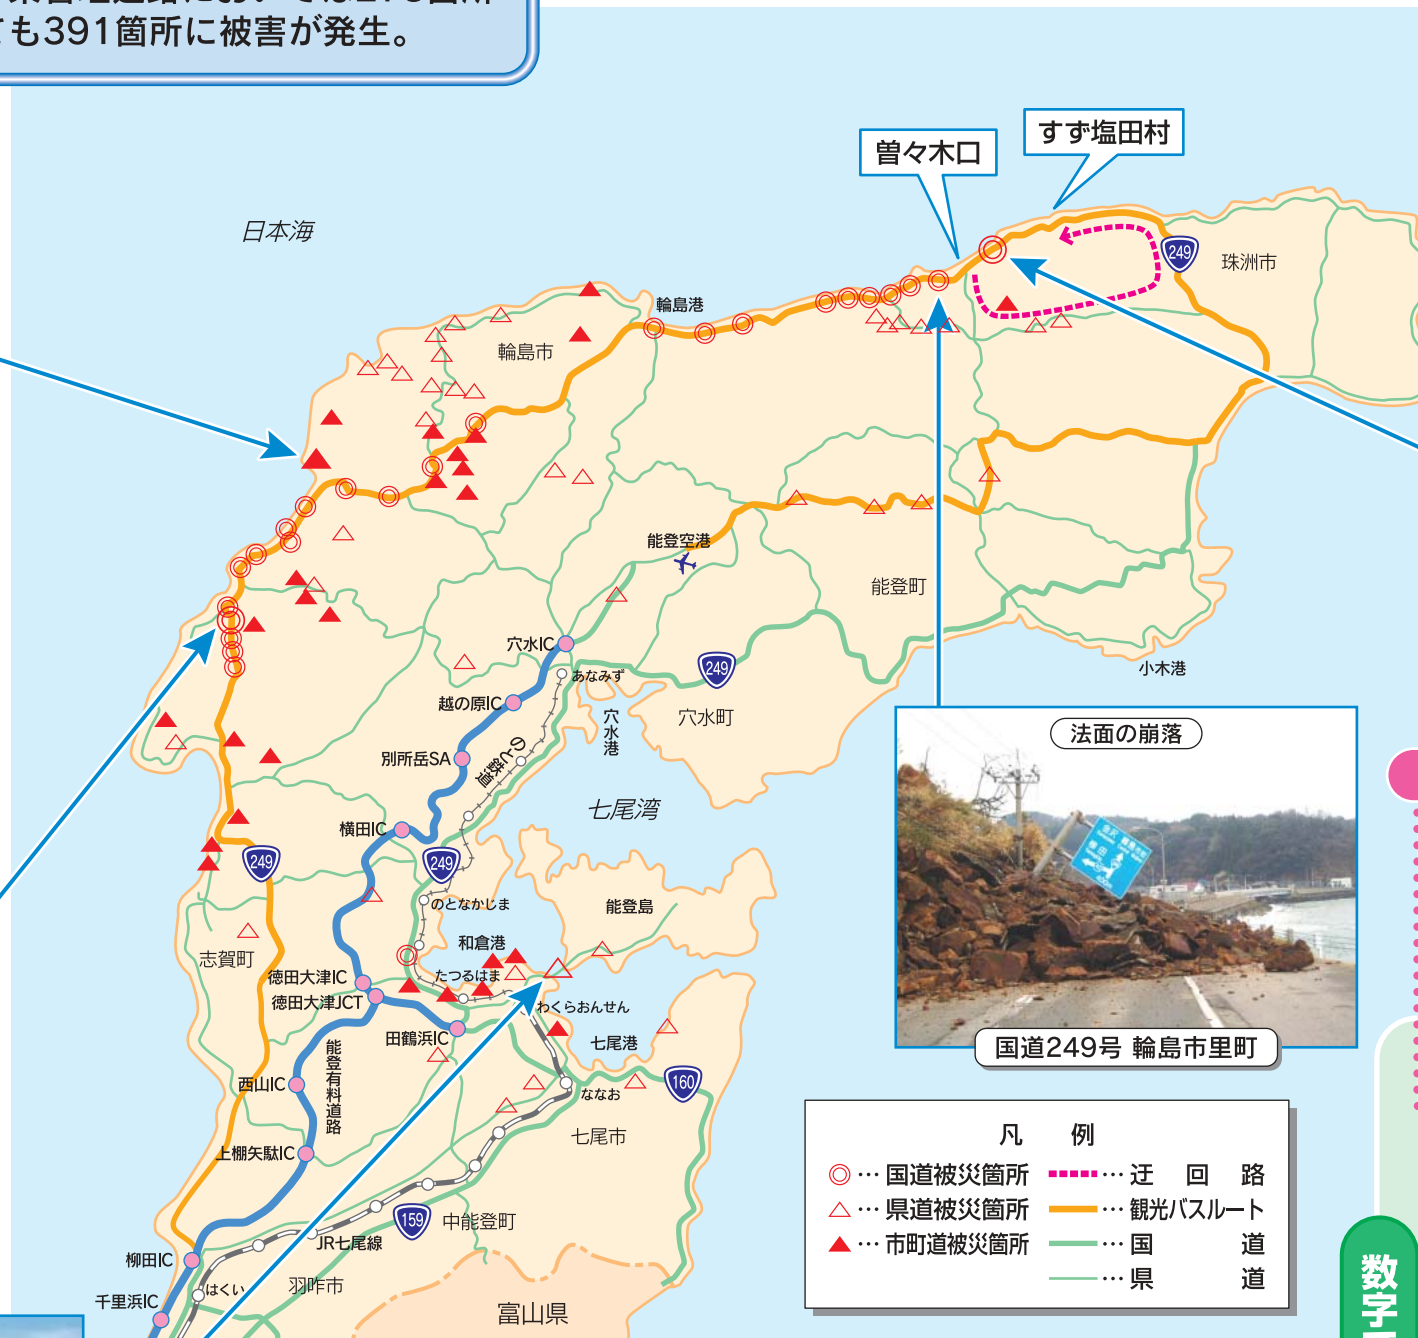
- 路面陥没、落石、橋梁損傷等により、県管理道路においては273箇所（能登有料道路除く）、市町道においても391箇所に被害が発生。

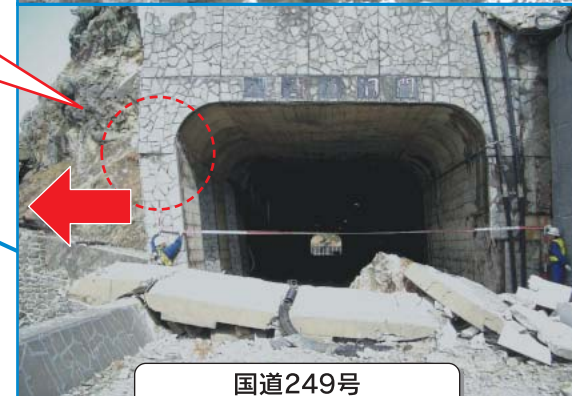
八世乃洞門

ロックシェッドが破壊

- 余震により落石が発生し通行止め。（～7月7日）
- 周辺観光地の「曾々木口」と「すず塩田村」間の所要時間が、約1時間増加。（平常時約2km、約3分）
- 定期観光バスのルートが変更となり、沿線の観光産業に大打撃。

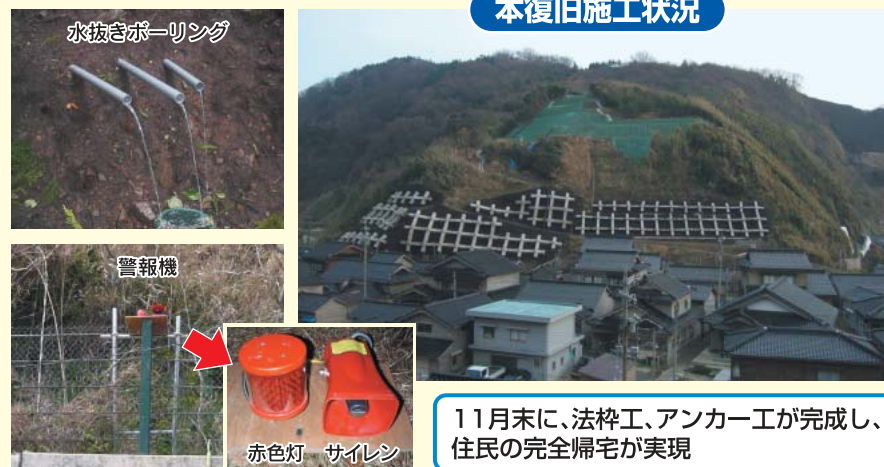
本復旧施工状況

- 時間を制限した上での一時帰宅のため
 - 地すべりの進行を抑制する水抜きボーリングを施工
 - 緊急時にすぐ避難できる体制の実施(観測機器、警報機を設置し、緊急時には地元へすぐ連絡)
- 時間制限のない早期の完全帰宅のため
 - 住家に直接影響のある範囲を優先的に復旧工事を実施

※11月25日には本復旧工事が完了し、帰宅可能となった。

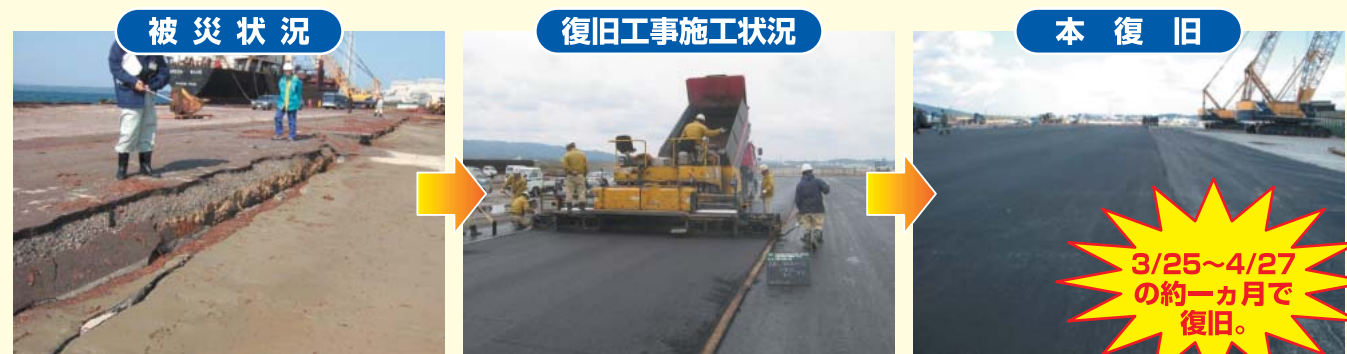
港湾復旧事例(七尾港)

3/25~4/27
の約一カ月で
復旧。

- 被害を受けなかった隣の2号岸壁に貨物取扱をシフト
- 1号ふ頭は復旧工事に専念し早期復旧を実現

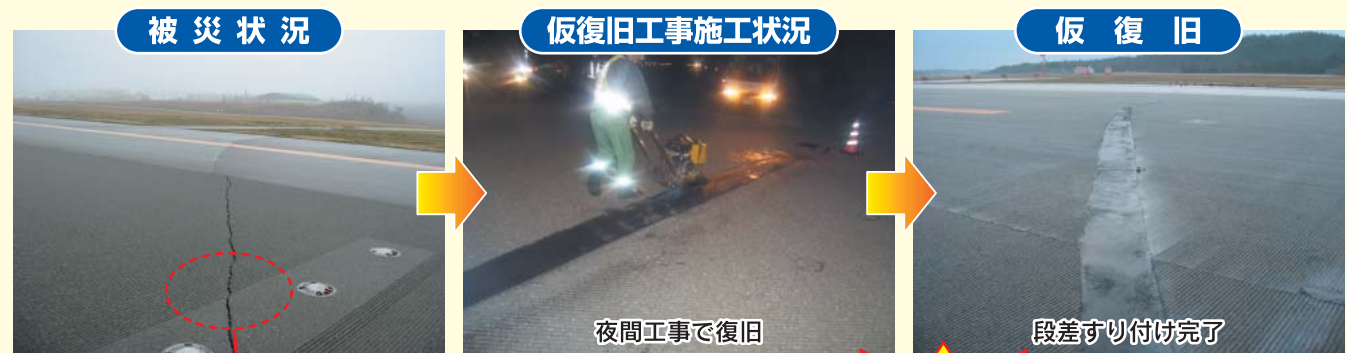
空港復旧事例(能登空港)

夜間工事で復旧

段差すり付け完了

- 地震で生じた隙間をシール材で充填
- 粒径の小さなアスファルトを使用することにより段差を解消

翌日(3/26) 早朝には修理を終え、第一便から運航。

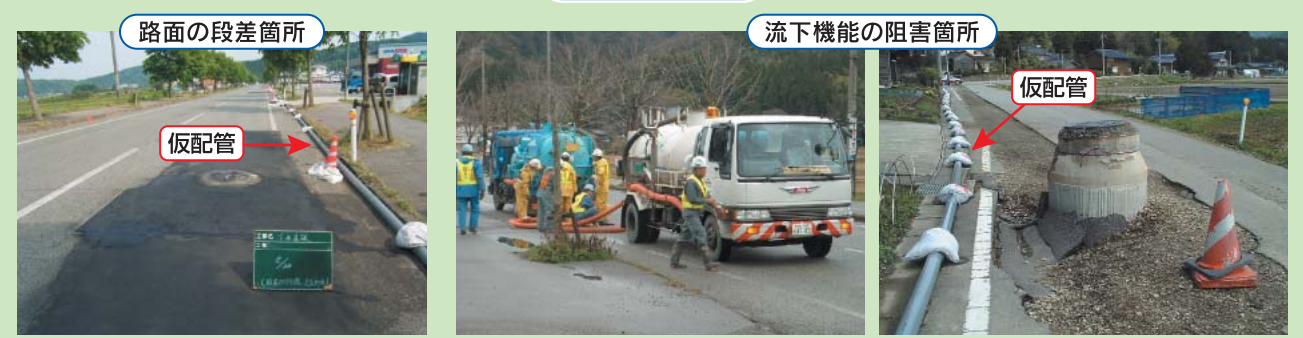
仮復旧

段差が小さいマンホール周りの舗装をすり付けし、車の通行障害を解消しました。

バキューム車により詰まった土砂を除去したり、汚水を排水し、閉塞した下水道が流れるようにしました。

下水道が流れなくなった箇所を仮ポンプ・配管によりバイパスを設置して、早期に流れるようにしました。

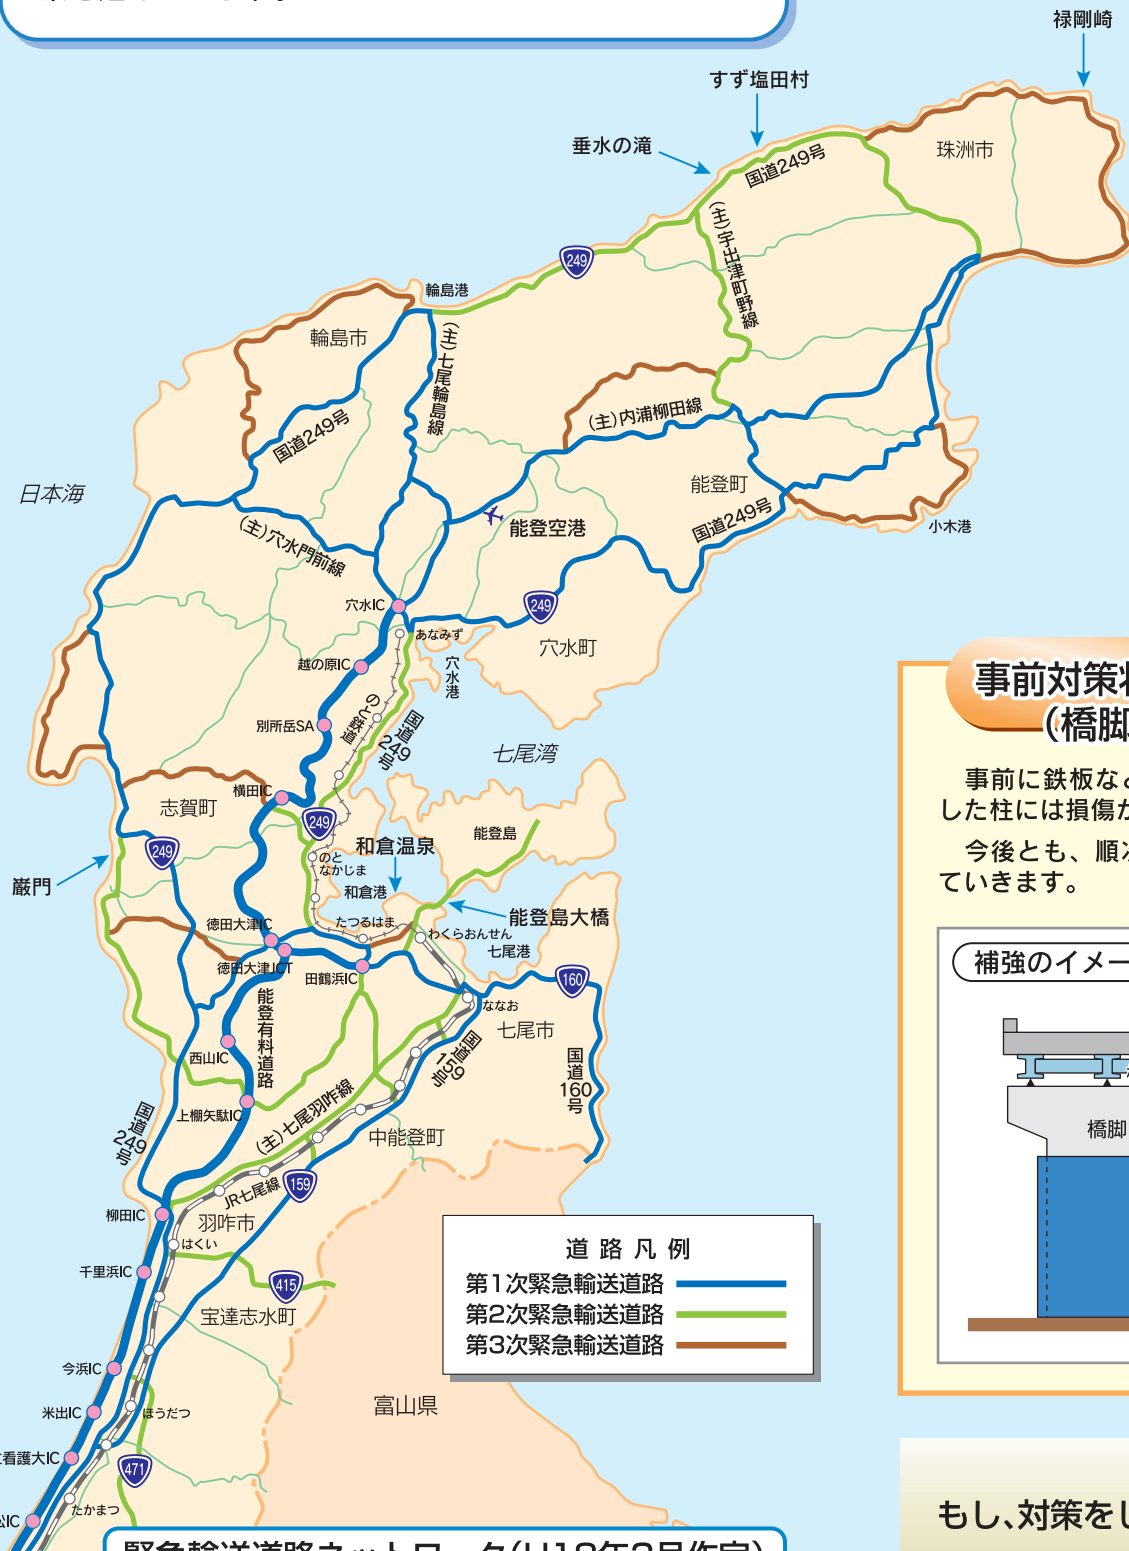
緊急輸送道路ネットワーク(H18年3月作定)

阪神・淡路大震災を教訓に、地震時における人員物資などの輸送を確保するため、「緊急輸送道路ネットワーク計画」(下図)を策定しました。
緊急輸送道路に架かる橋について、重点的に防災対策を進めています。

●地震時において、緊急輸送道路に架かる橋が落下しないよう、落橋防止対策に取り組んでおり、その結果落下した橋梁はありませんでした。
●緊急輸送道路に架かる全ての橋の落橋防止対策を、平成19年度に完了する予定です。

道路凡例
第1次緊急輸送道路 (Blue line)
第2次緊急輸送道路 (Green line)
第3次緊急輸送道路 (Orange line)

第1次緊急輸送道路：県庁所在地、地方中心都市及び重要港湾、空港等とを連絡する道路
第2次緊急輸送道路：第1次緊急輸送道路と市町村役場、主な防災拠点（行政機関、公共機関、主要駅、港湾、ヘリポート、災害医療拠点、自衛隊等）を連絡する道路
第3次緊急輸送道路：第1次、第2次緊急輸送道路を補完する道路

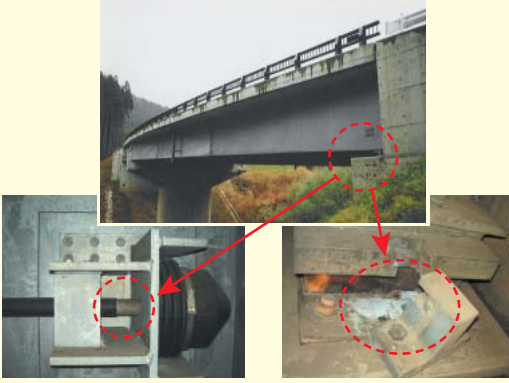
(主要地方道 七尾輪島線 高瀬橋 鳳珠郡穴水町小又地内)

連結ケーブルに力が加わった痕跡があり、落橋防止機能が働いたと思われます。

変位制限構造である支承サイドブロックが損傷しましたが、落橋には至りませんでした。

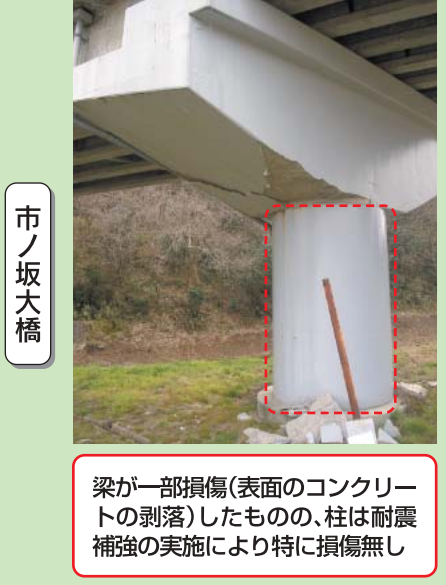
市ノ坂大橋

梁が一部損傷(表面のコンクリートの剥落)したもの、柱は耐震補強の実施により特に損傷無し

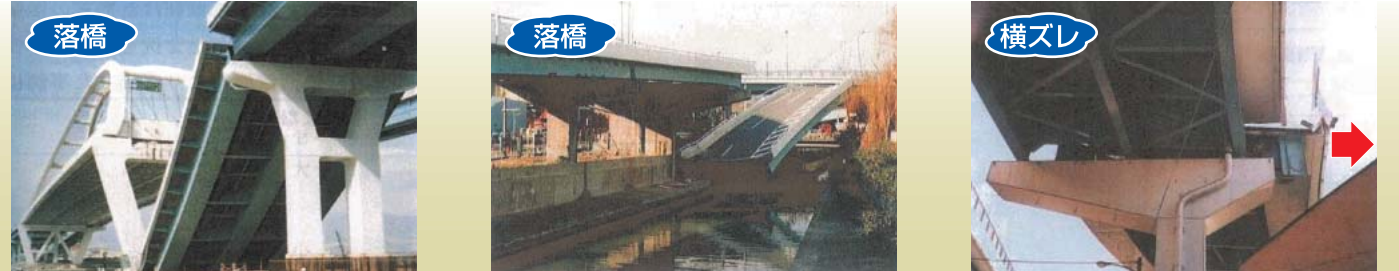
地震による橋の被害事例

もし、対策をしていなかったら...

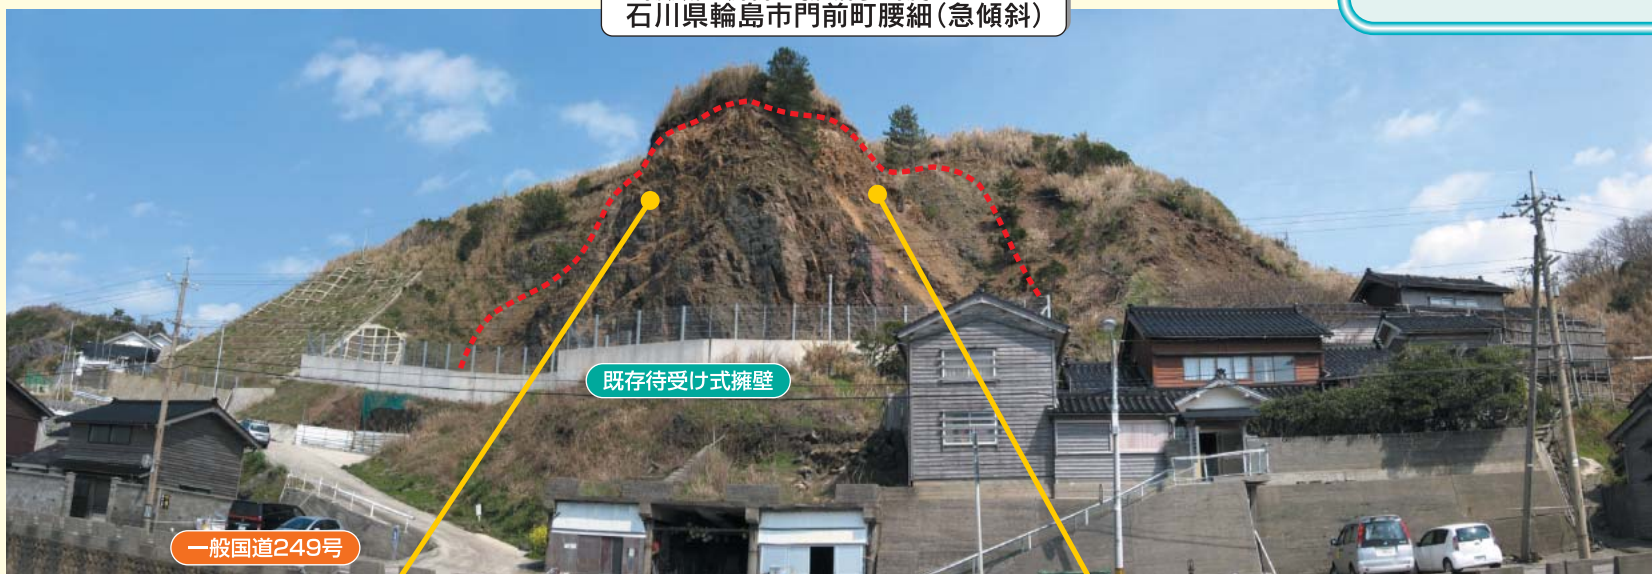
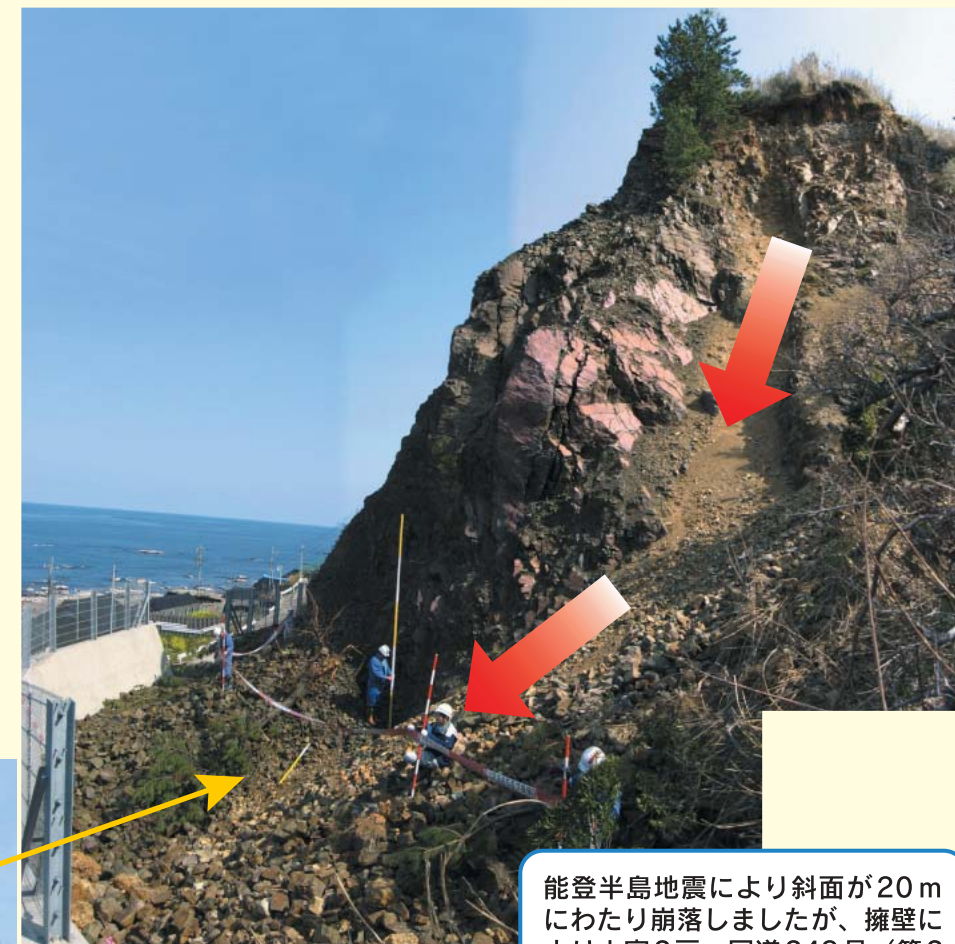
いしかわけん わしまし もんぜんまち こしほそ
石川県輪島市門前町腰細(急傾斜)

能登半島地震により斜面が20mにわたり崩落しましたが、擁壁により人家2戸、国道249号(第2次緊急輸送路)が守られました。

擁壁により崩落土砂をキャッチ。

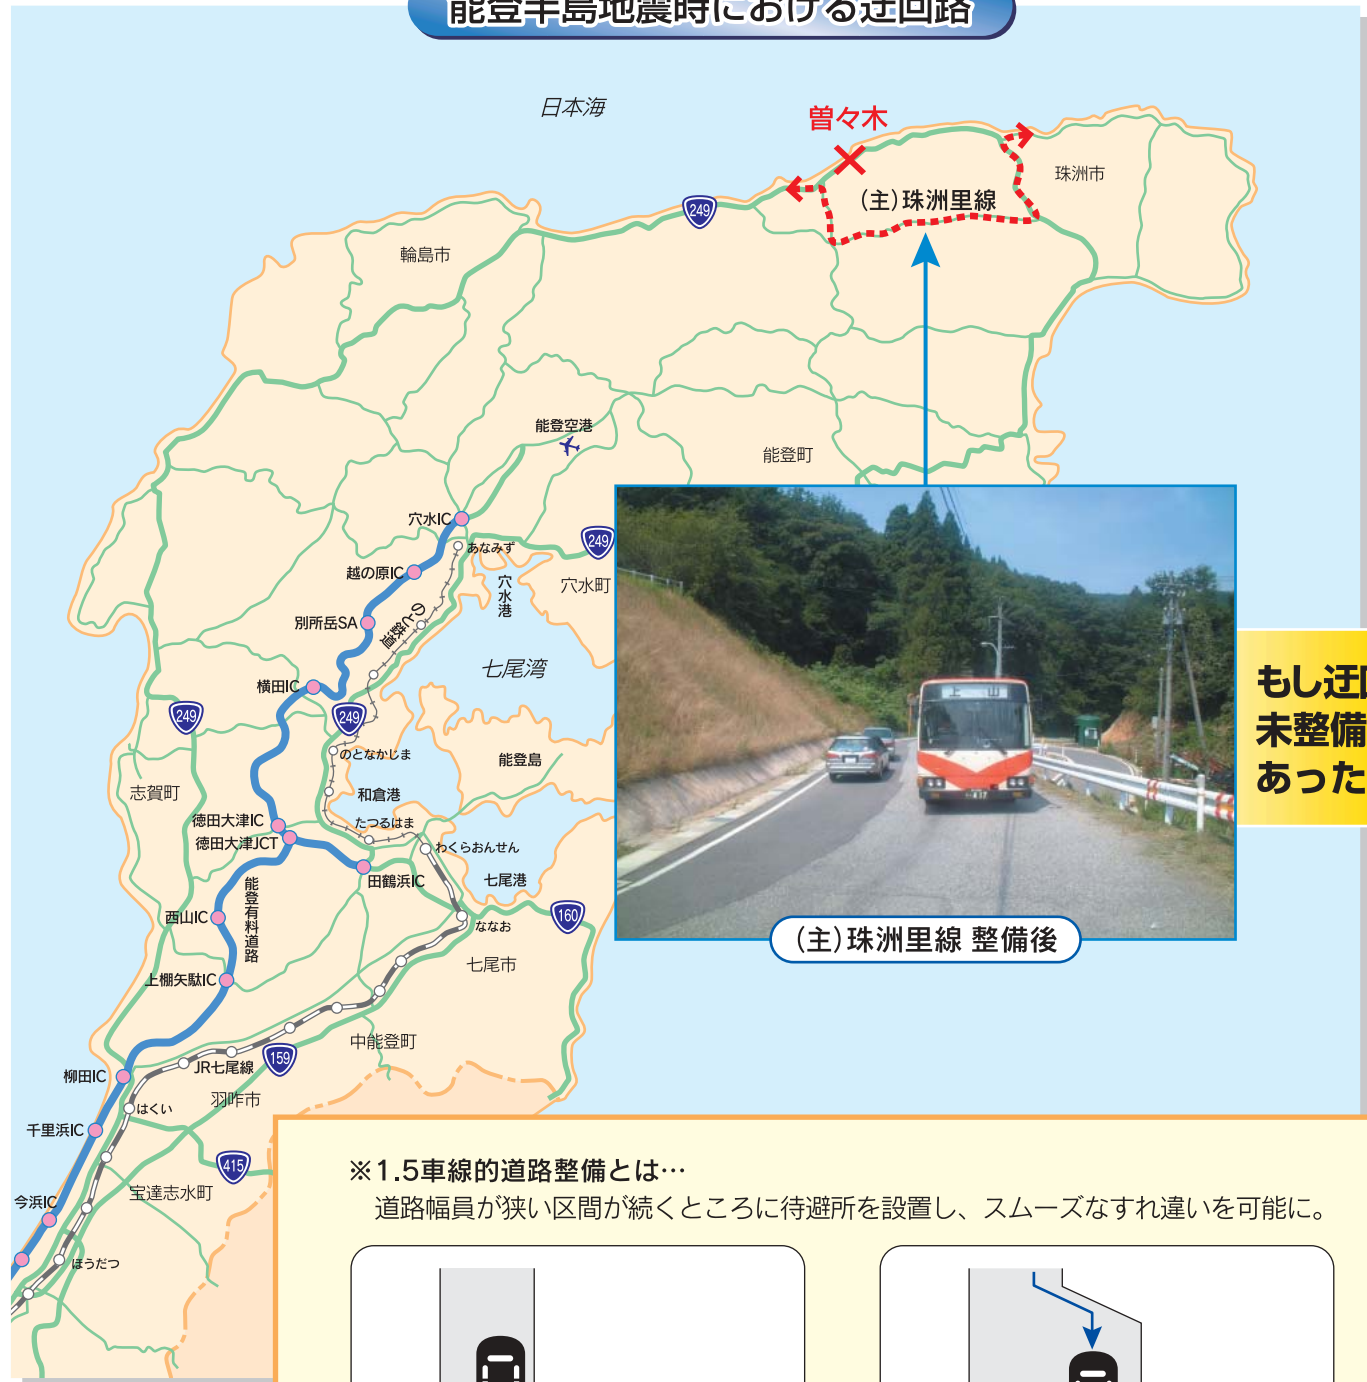
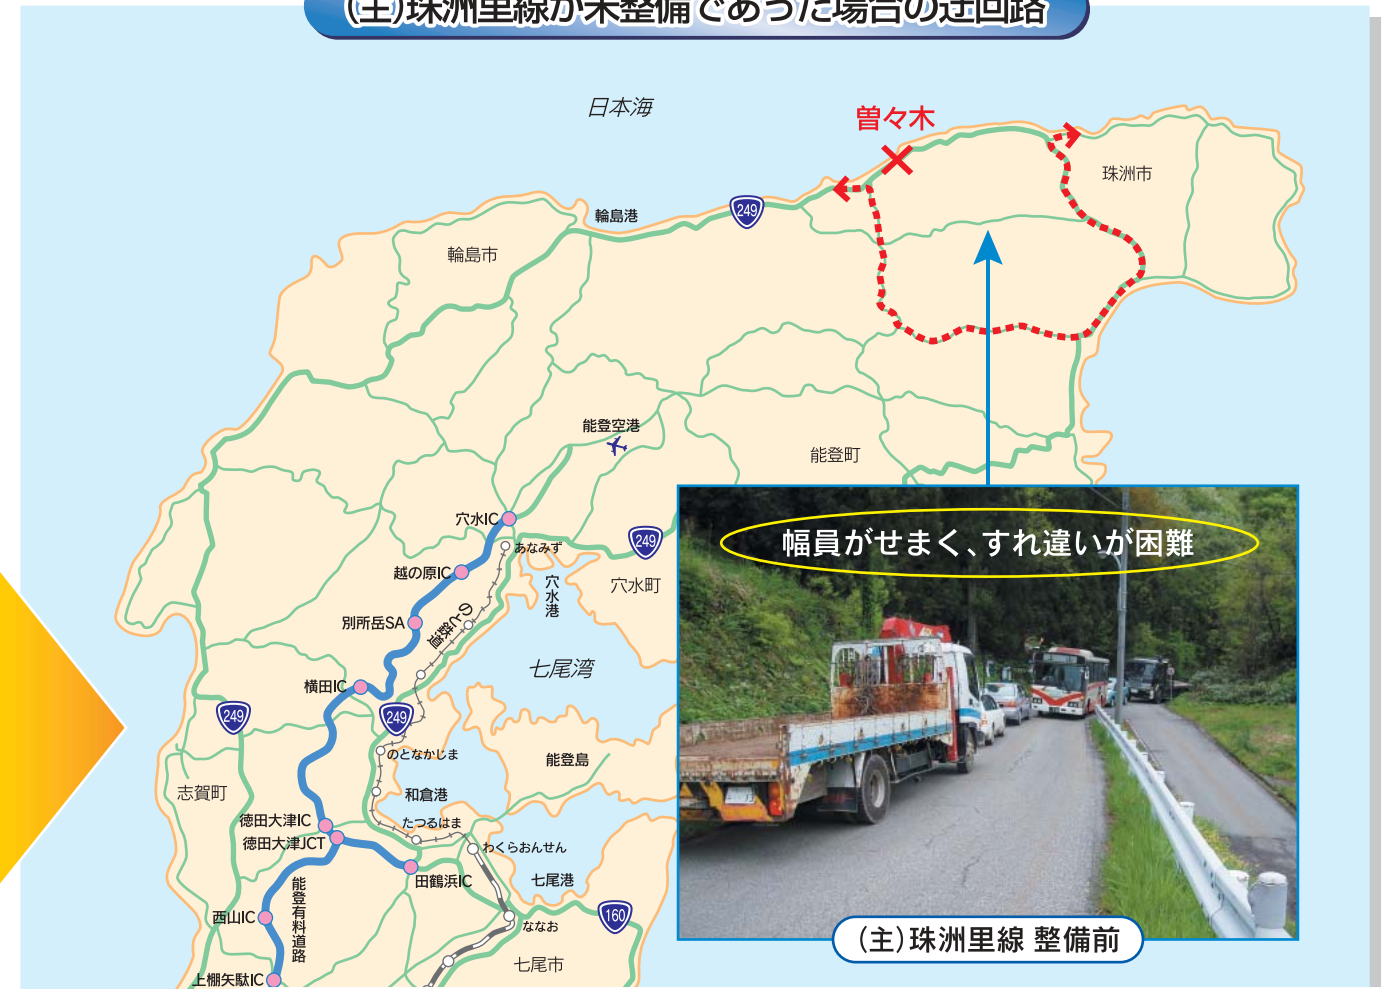
能登半島地震時における迂回路

- 道路事業については、道路整備の効果を早期に発揮できるように、1.5車線の道路整備（※）に取り組んでいます。
- 能登半島地震による被災に伴い、国道249号曾々木地内（八世乃洞門）が通行止めとなりましたが、1.5車線の道路整備を行っていた主要地方道珠洲里線が迂回路として機能し、通行の確保に重要な役割を果たしました。

(主)珠洲里線が未整備であった場合の迂回路
