令和6年能登半島地震・奥能登豪雨 河川・海岸の復旧・復興のあゆみ

国の権限代行による復旧箇所

応急復旧工事を進める河川

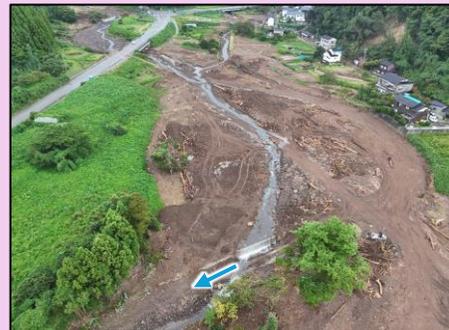
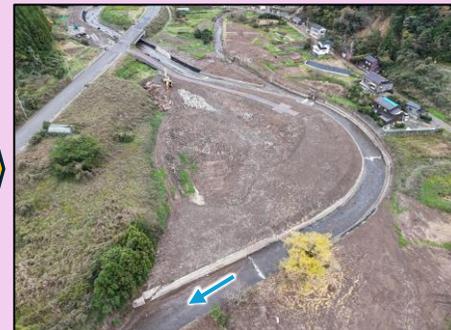
①塚田川（輪島市塚田町～久手川町地内）

復旧工事の状況

復旧に高度な技術力を要する箇所は、国の権限代行により復旧を進めています。

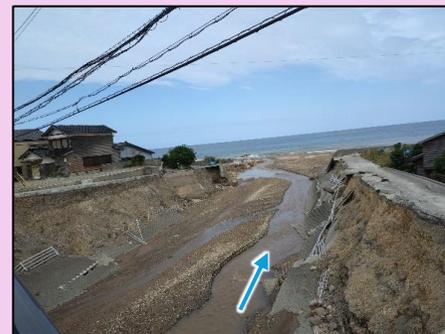
②珠洲大谷川（珠州市大谷町地内）

国の権限代行で復旧を進める河川の被災状況
