# 第13回 千里浜再生プロジェクト委員会

令和3年5月27日  
石川県土木部河川課・港湾課

# 千里浜再生プロジェクトの目的

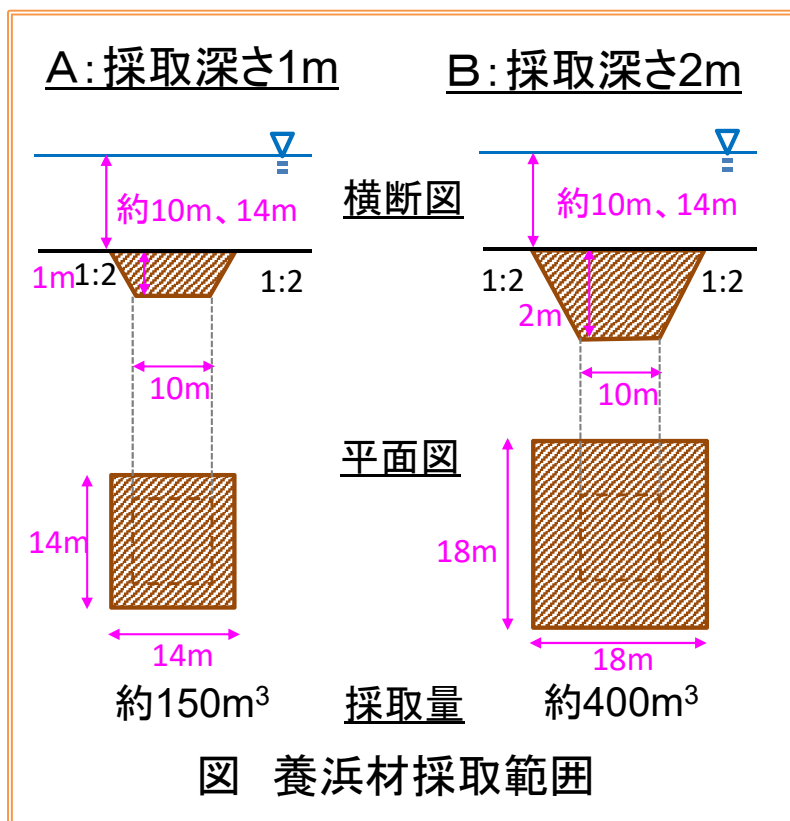
## ■採取の実施状況

- ・採取地点：滝2.0k, No.60 3.0k(深さ1m、2m)

- ・R2年10月16日～21日に海上採取を実施。
- ・深さ2mまでは、通常のグラブ浚渫で問題なく採取可能であることを確認。

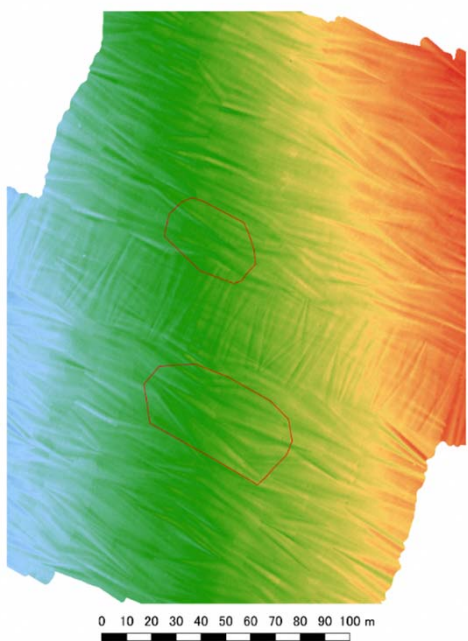
# 滝 2.0kの地形変化（水深9～10m）

○ナローマルチビーム測量の結果から採取後の地形変化を把握した。  
 →11月（採取1ヶ月後）の段階で埋め戻しが始まり、1月（採取3ヶ月後）の段階では、ほぼ埋め戻っている。

→  
 -563m<sup>3</sup>

→  
 +176m<sup>3</sup>  
 (-387m<sup>3</sup>)

→  
 +312m<sup>3</sup>  
 (-75m<sup>3</sup>)

□ : 測量毎  
 ( ) : 採取前基準

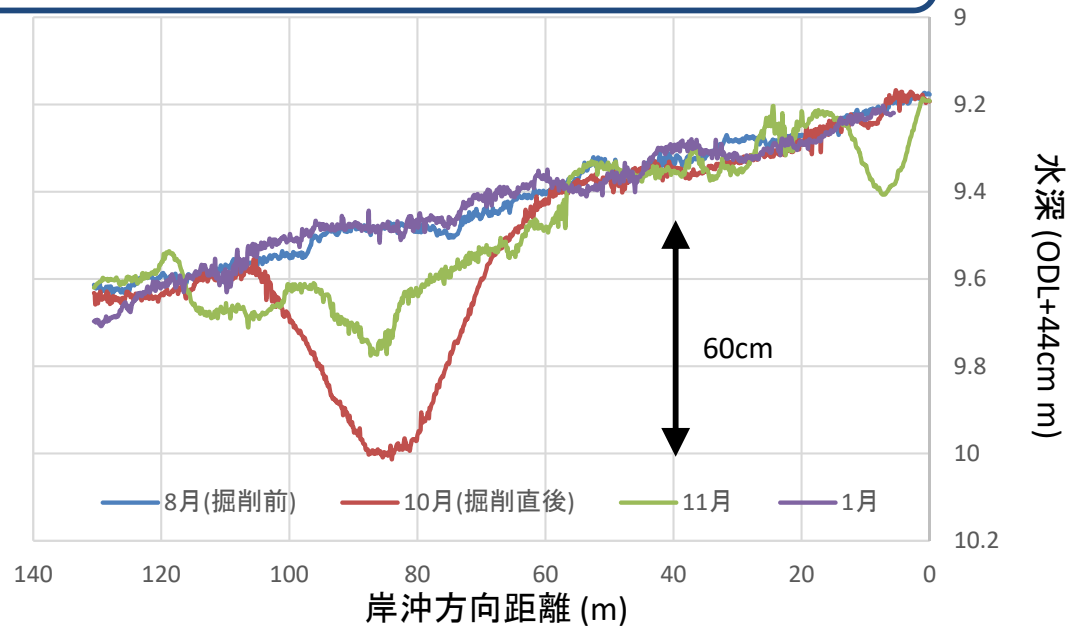
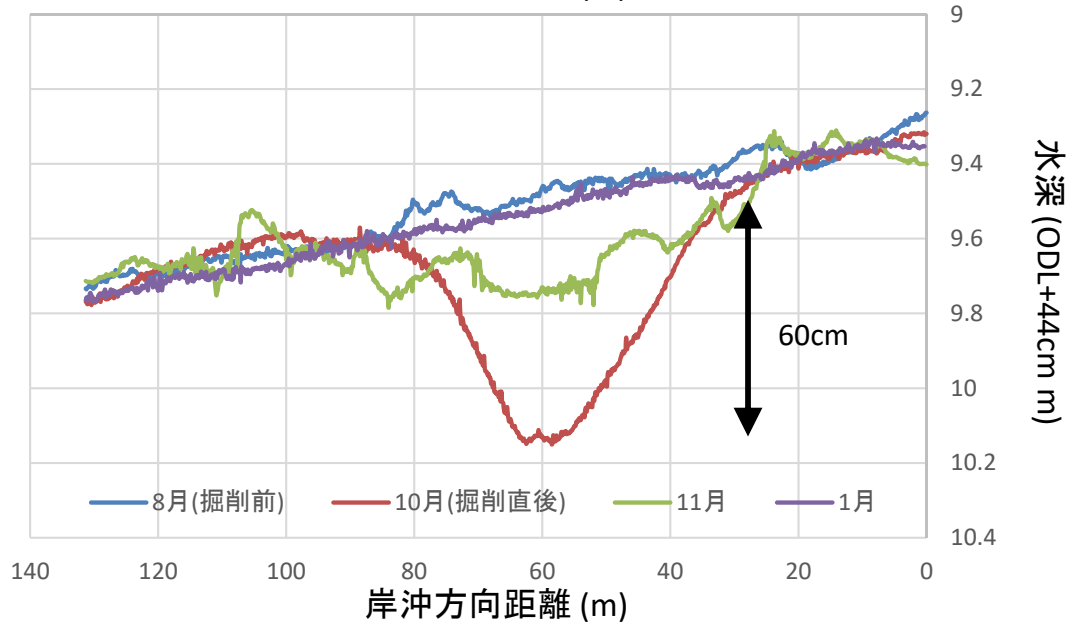
# 滝 2.0kの地形変化（水深9～10m）

○ナローマルチビーム測量の結果から採取後の地形変化を把握した。  
 →11月の段階で埋め戻しが始まり、1月の段階では、ほぼ埋め戻っている。

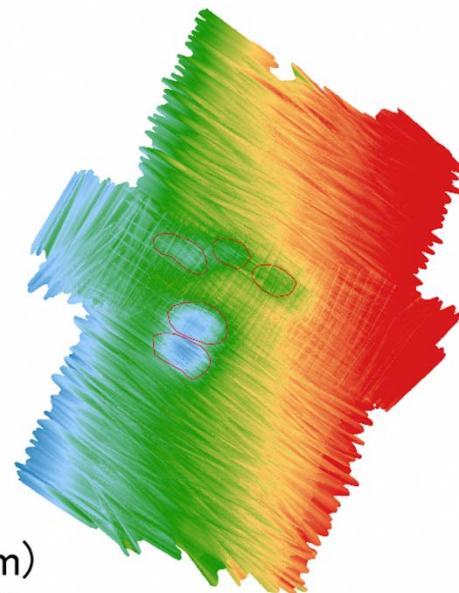
# No.60 3.0kの地形変化（水深14～15m）

○ナローマルチビーム測量の結果から採取後の地形変化を把握した。  
 →11月（採取1ヶ月後）の段階で埋め戻しが始まり、1月（採取3ヶ月後）の段階では、ほぼ埋め戻っている。

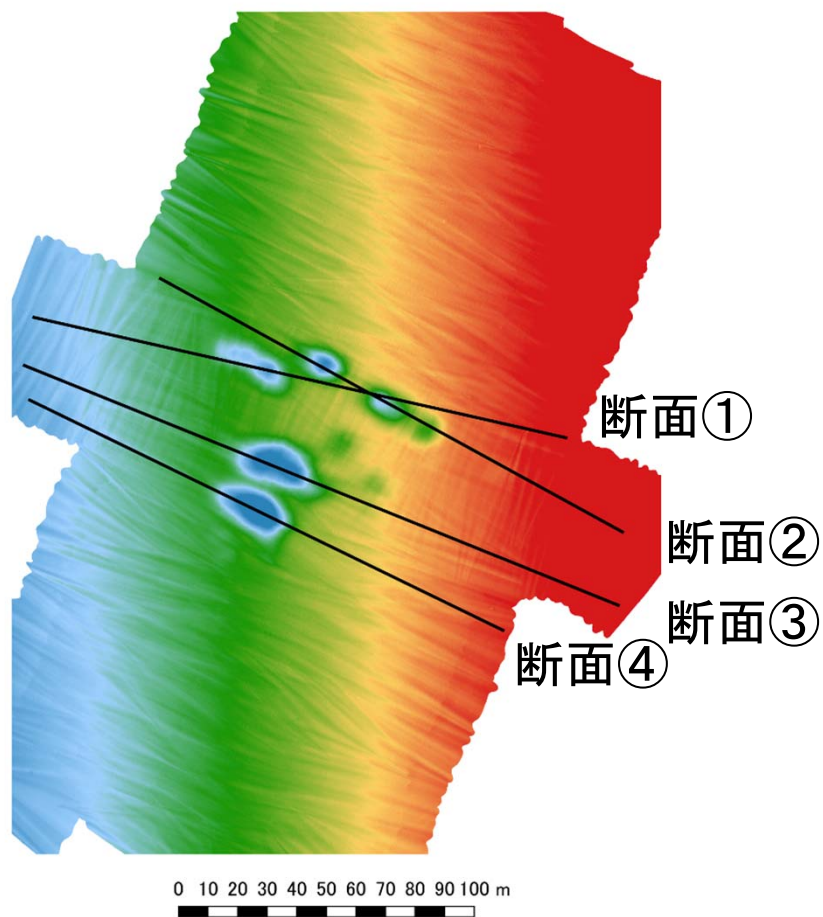
# No.60 3.0kの地形変化（水深14～15m）

○ナローマルチビーム測量の結果から採取後の地形変化を把握した。  
 →11月の段階で埋め戻しが始まり、1月の段階では、ほぼ埋め戻っている。

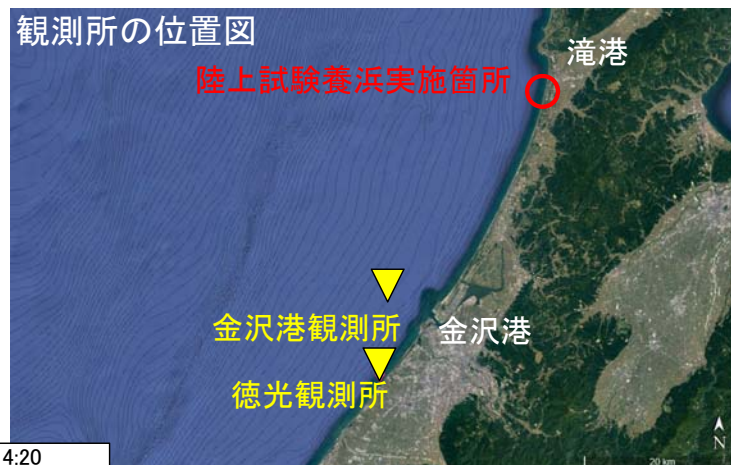
# 陸上試験養浜時の高波浪の襲来状況

徳光観測所におけるH24年～R3年の年最大波及び金沢港観測所におけるR2年12月～冬季風浪後のR3年3月末までの有義波高・有義波周期の時系列変化を下図に示す。

R3年1月7日に有義波高7.7mの高波浪が来襲し、その前後に、有義波高5mを超える高波浪を5回観測した。

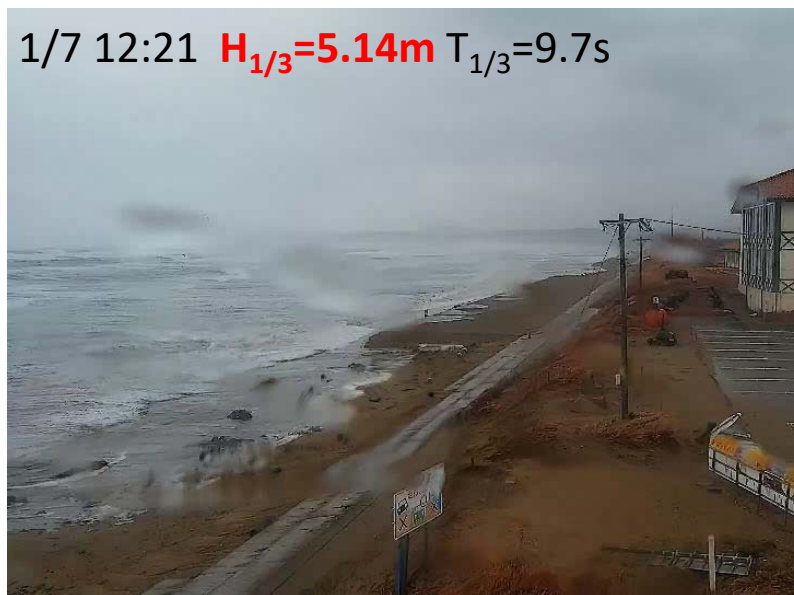
# 令和2年度の陸上試験養浜のまとめ

- ・盛土①(T.P.+3.0m)について、有義波高約5m以上で盛土天端高まで遡上する状況が確認された。
- ・今後、これまでの成果を踏まえ、盛土高T.P.+3.0m以下とし、浜幅が狭い箇所では約5千m<sup>3</sup>の投入を実施。

盛土の流出結果

波の遡上状況(盛土①付近)

- 有義波高5m程度の高波浪で養浜砂が拡散している状況が確認された。盛土高はT.P.+3.0m以下が適当。

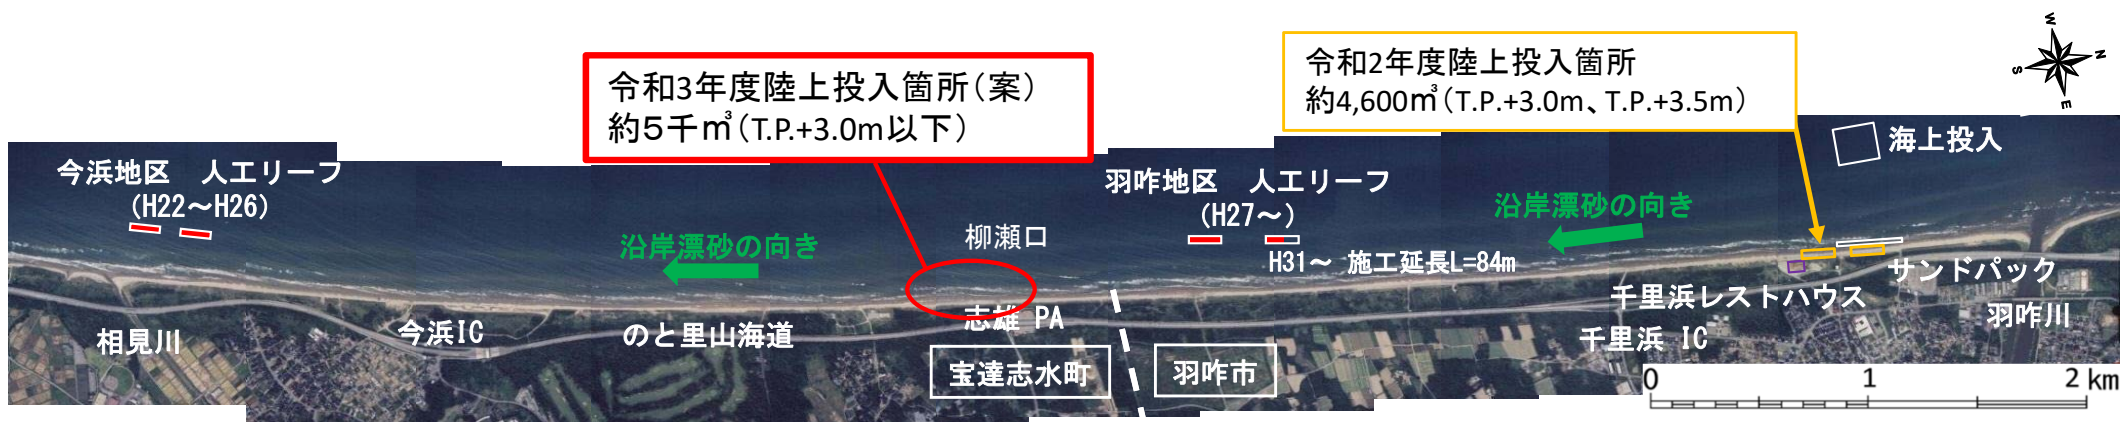
令和3年度陸上投入箇所(案)  
約5千m<sup>3</sup>(T.P.+3.0m以下)

令和2年度陸上投入箇所  
約4,600m<sup>3</sup>(T.P.+3.0m、T.P.+3.5m)

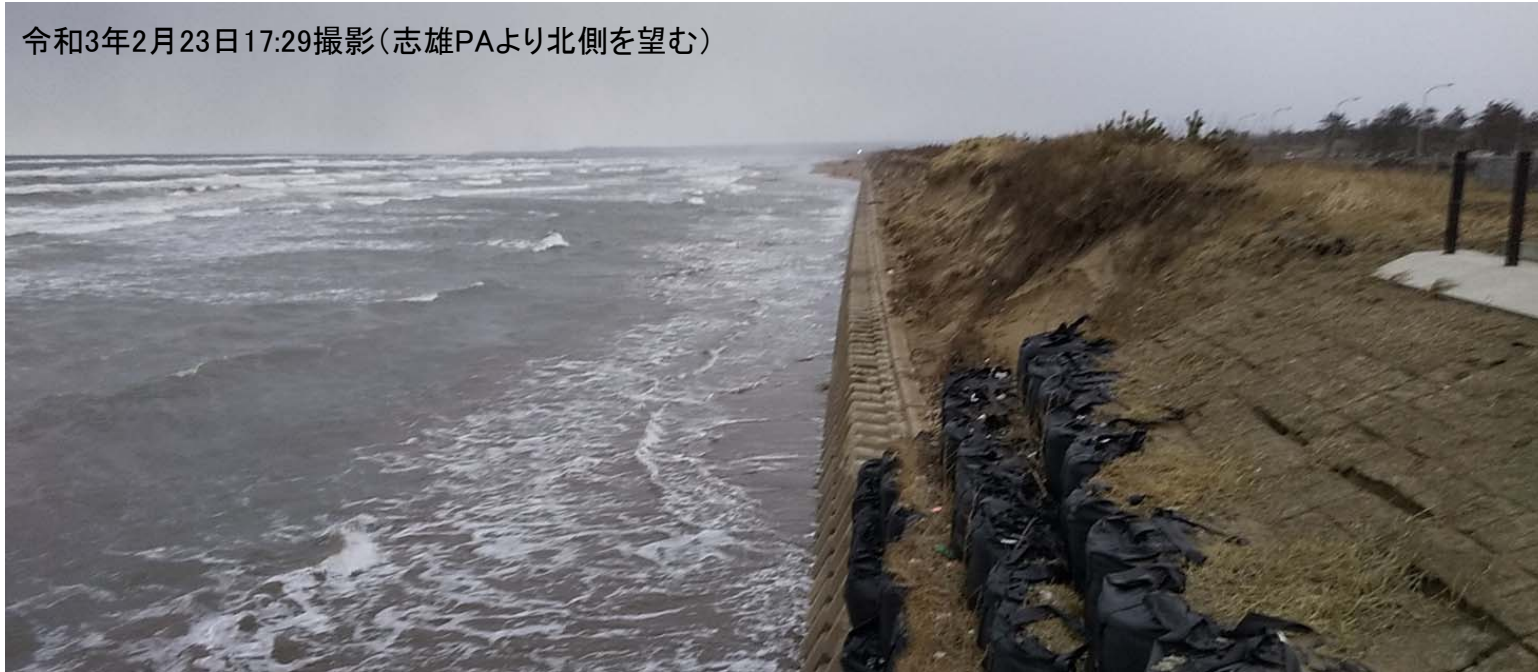
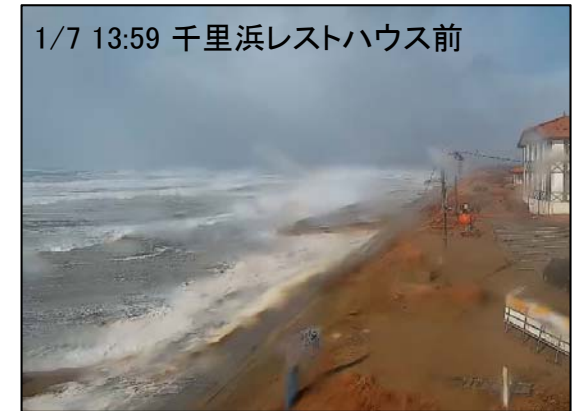
# 局所的な侵食の発生（志雄PA周辺）

○令和3年の冬季風浪により、志雄PA周辺で汀線が大幅に後退した。

令和3年2月23日17:29撮影（志雄PAより北側を望む）

2/23 17:29  
金沢港観測データ  
 $H_{1/3} = 1.12 \sim 1.18\text{m}$   
 $T_{1/3} = 5.7 \sim 6.2\text{sec}$   
潮位 T.P.+0.28m(天文潮位 TP+0.20m)  
波向 NW

冬季風浪により、砂浜の高さが低くなり、波がかぶっている状態

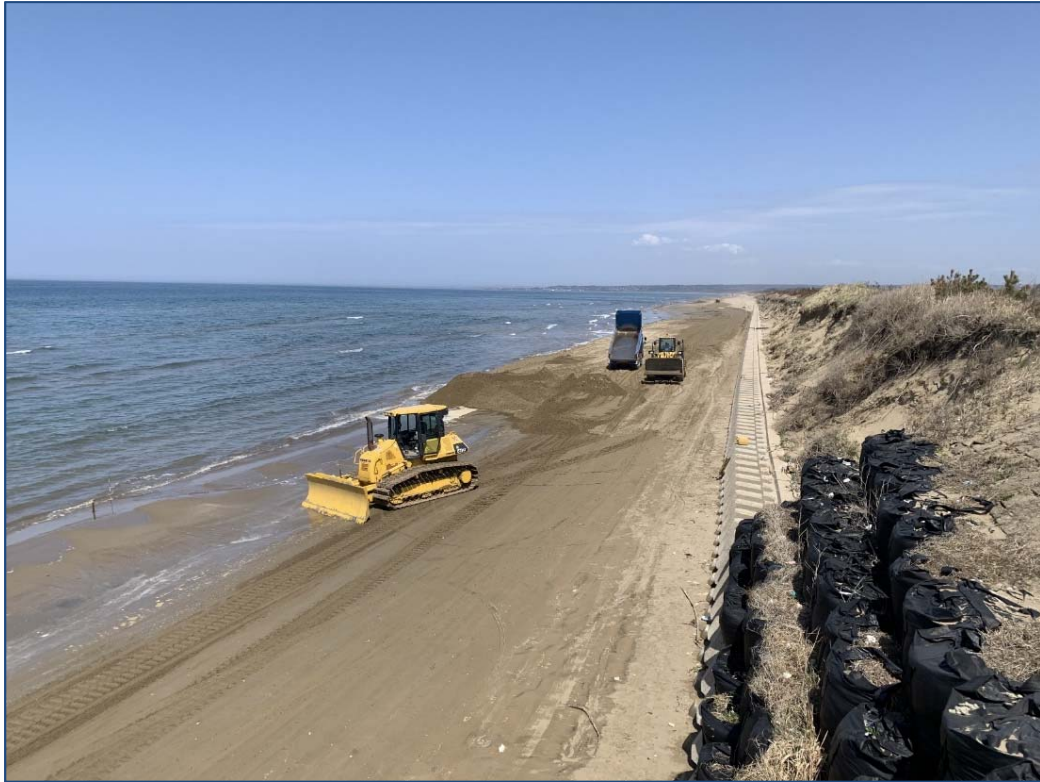
緊急養浜工事の状況

○局所的な侵食を受けた区間において、令和3年3月25日から緊急養浜工事を実施。  
 ○4月14日に工事が完了し、16日に千里浜なぎさドライブウェイの通行止めを解除した。

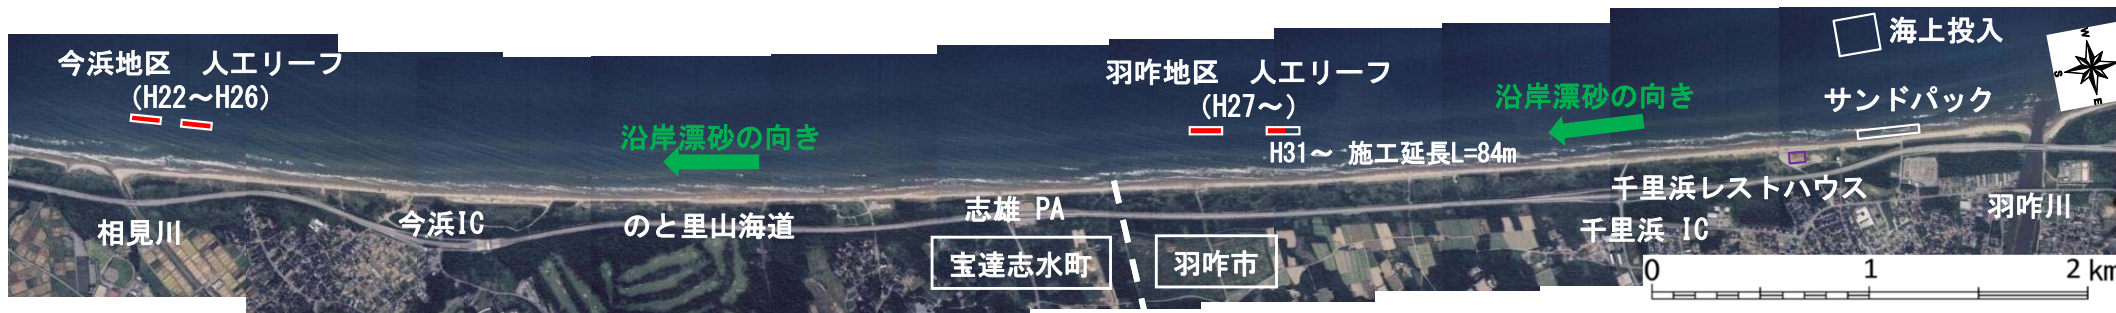
# 千里浜海岸の砂浜幅の推移（9月）

- 羽咋人工リーフ背後～羽咋川は、砂浜幅が回復傾向。
- R2年は羽咋人工リーフ～今浜人工リーフの区間（特に志雄PA周辺）で浜幅の減少を確認。

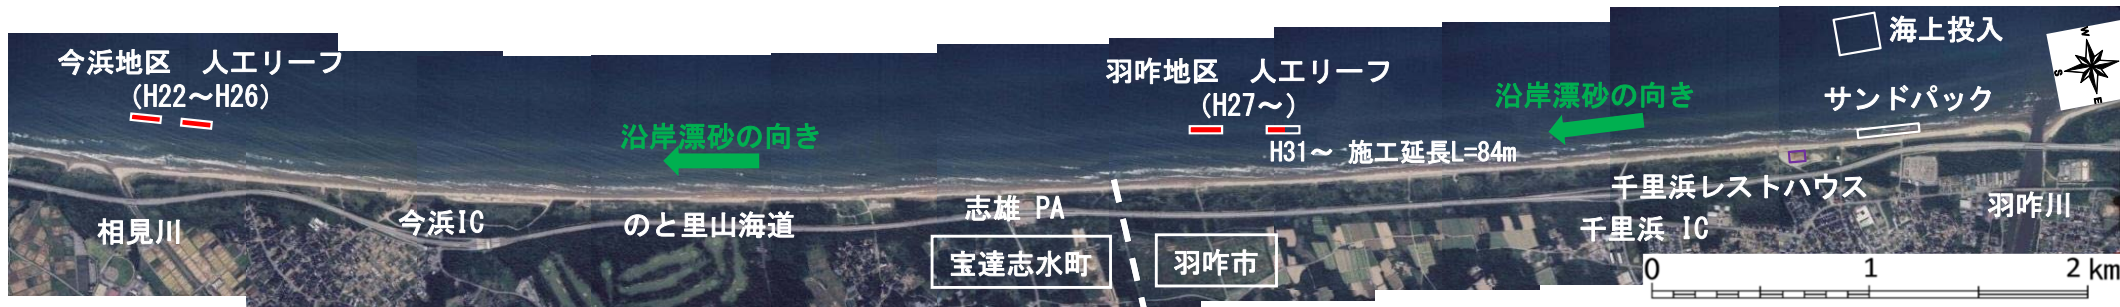
# 千里浜海岸の砂浜幅の推移（3月）

- 人工リーフ背後は、砂浜幅が回復傾向。
- R2年3月に羽咋リーフ～今浜リーフの区間(特に志雄PA周辺)で浜幅の減少が確認されており、R3年1月の高波浪により、さらに浜幅が減少。
