第4回 千里浜再生プロジェクト委員会

平成25年6月3日
石川県土木部河川課・港湾課

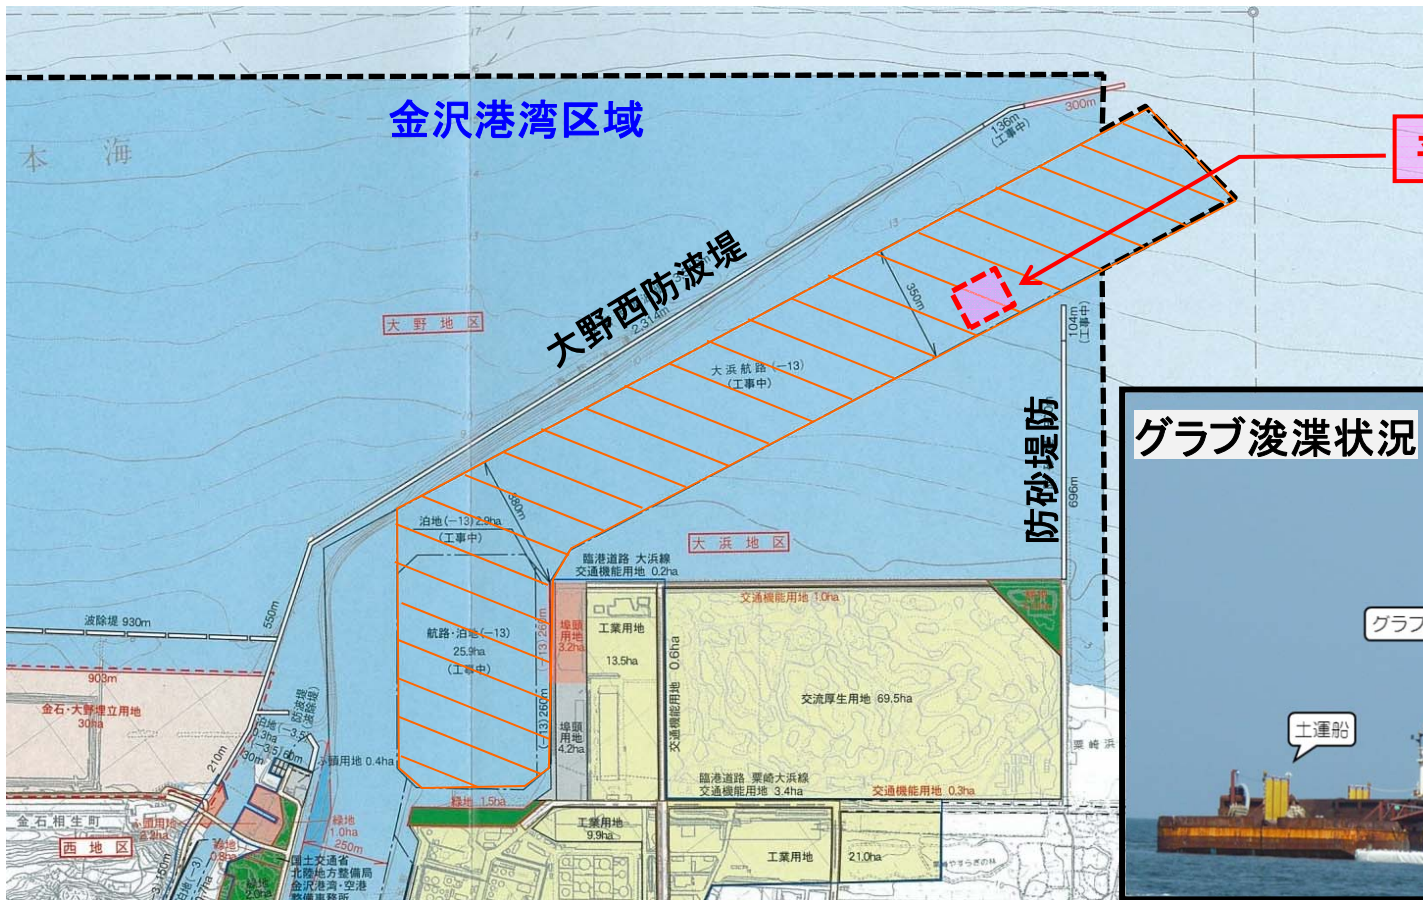
平成24年度浚渫箇所

：大水深岸壁浚渫工事 (直轄事業)

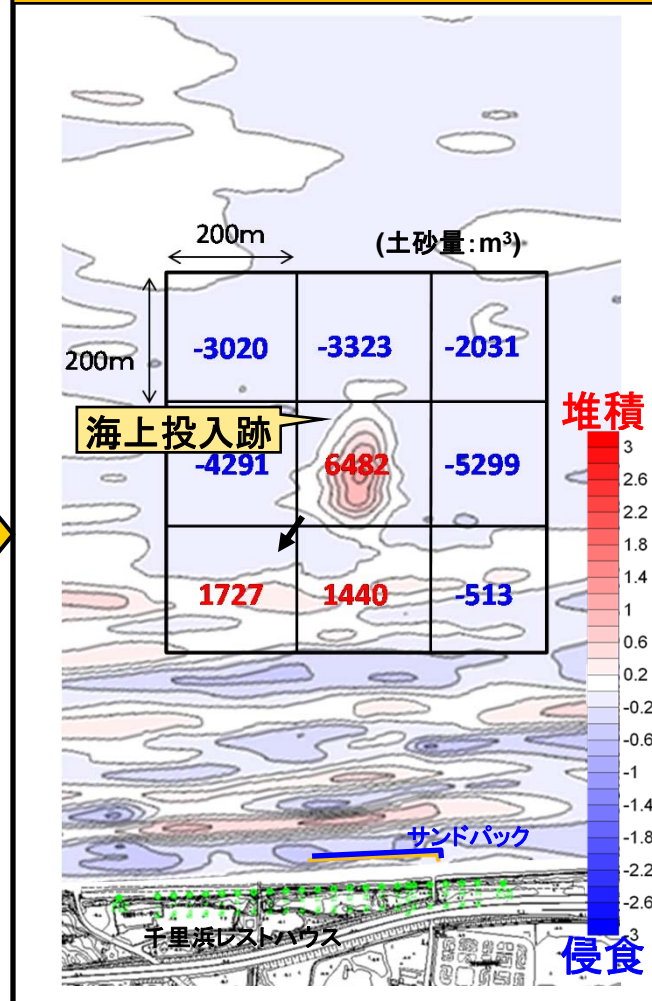
平成24年8月24日(海上投入前)

平成24年11月5日(海上投入完了後)

海底地形の高さ(m)と土砂量の差(m³)

投入した土砂は投入中でも移動しており、岸側、南側へ移動している。

- ・投入土砂は留まらず、岸側へ移動している。（岸沖方向の漂砂と整合）
- ・投入土砂の北向きへの移動は認められない。（沿岸流の漂砂と整合）
- ・投入した土砂は、自然の土砂供給システムにとりこまれ、長期的には汀線の回復が期待できる。

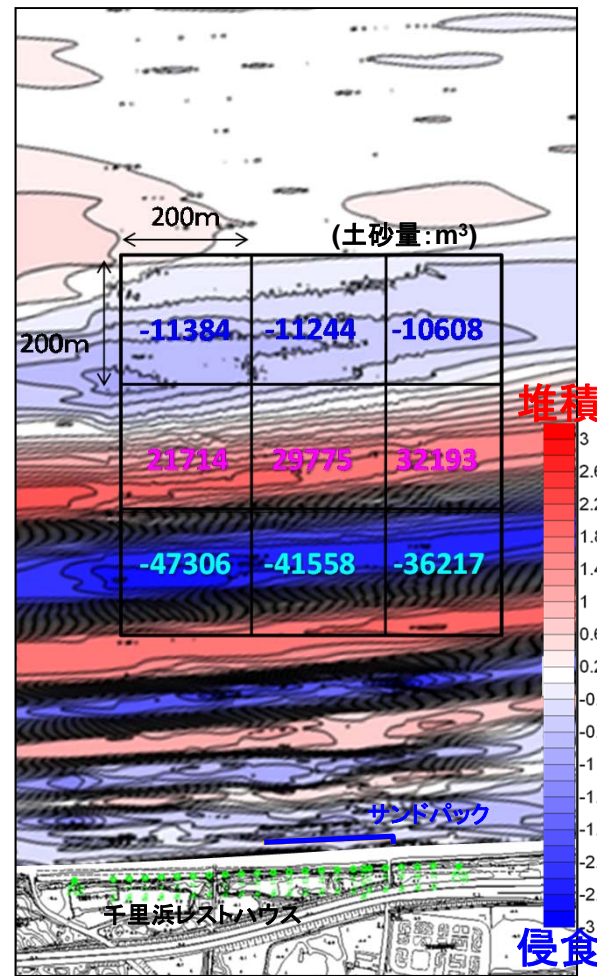
平成24年8月24日(海上投入前)

平成25年5月18日(完了後7ヶ月)

海底地形の高さ(m)と土砂量の差(m³)

2月から5月にかけて、大きな海底地形の変化は見られない。

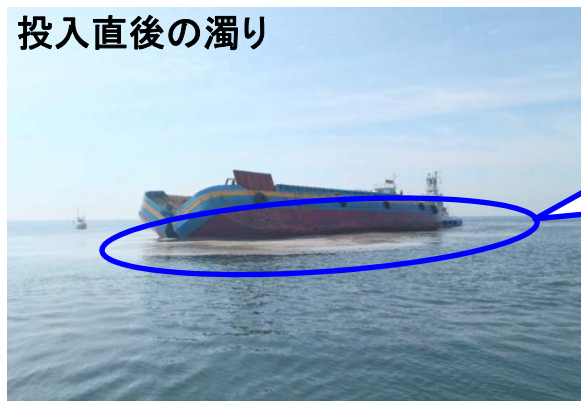
投入直後の濁り

<<10月27日の投入状況>>

1回目: 11時頃 > 1時間半の空き

2回目: 12時30分頃 > 3時間の空き

3回目: 15時30分頃

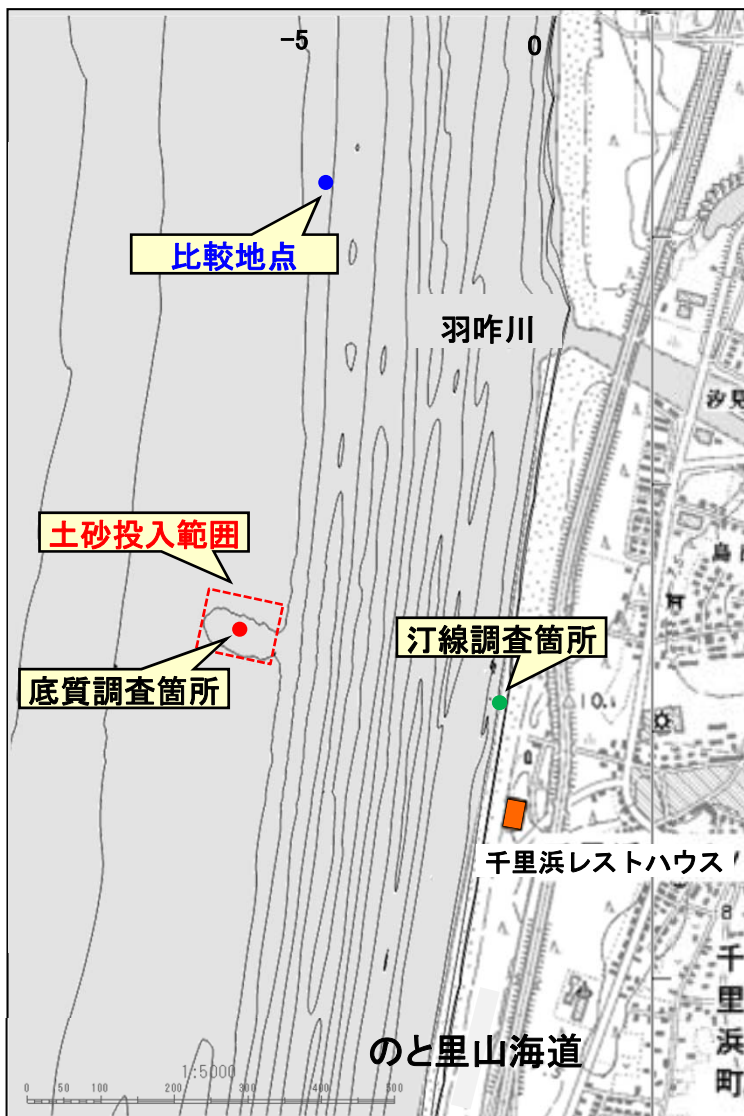
環境影響調査 底質・底生生物

底質の状況、および底生生物の種類数・個体数等に影響を認めず

調査項目		結果
有害物質	水銀、鉛、環境ホルモン等 (全36項目)	法律等で定まる 基準値を満足
水産用水基準	COD、硫化物、n-ヘキサン抽出物	
物理特性	粒度組成・比重	比較地点との 差を認めず
生物	(汀線付近) ・ナミノリソコエビ ・ヒメスナホリムシ * 既存資料と一致 (海底) ・ハスノハカシパン ・ヒメカノコアサリ ・ゴカイの仲間 など	
その他	強熱減量、TOC、全窒素、全リン

※等深線はH24年11月測量結果

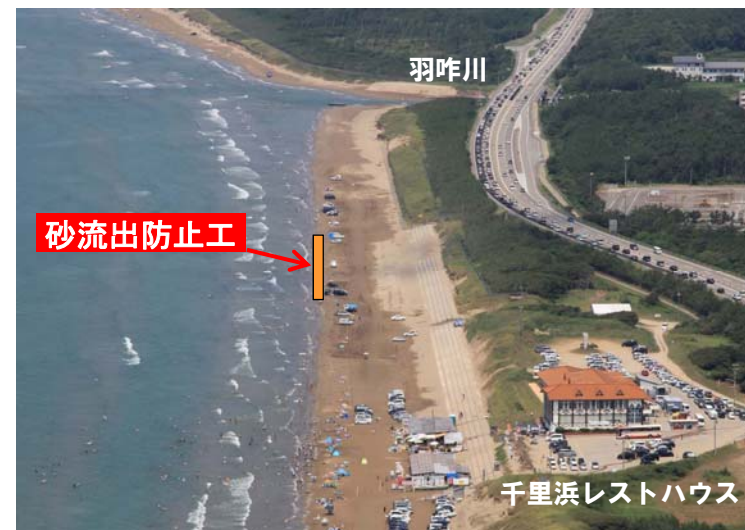
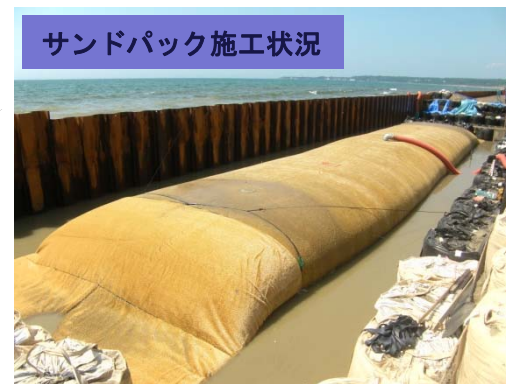
台風などの異常波浪による急激な侵食を防ぎ、なぎさドライブウェイを利用可能とするための最低必要幅を確保する工法としての実用性を検討する

施工時期: 平成24年6月8日～8月10日

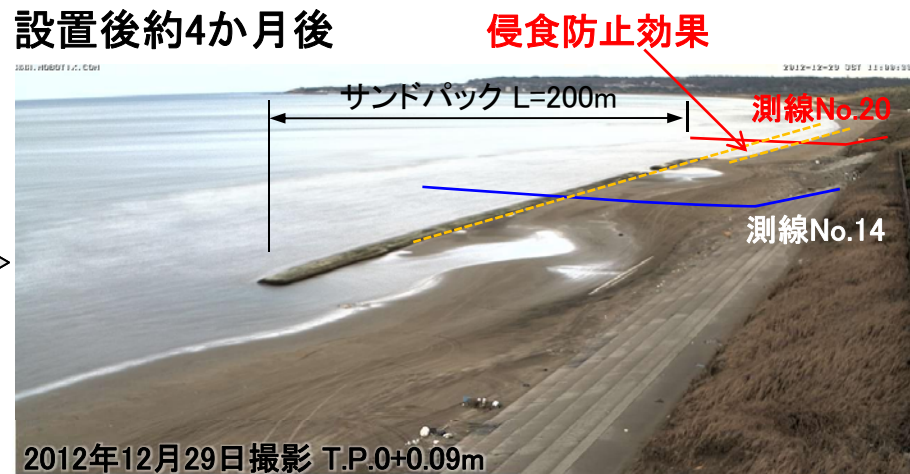
設置後約4か月後

12月段階で、サンドパックの無い北側と比較して、汀線が保護されていた(8~12月で波浪警報5回)

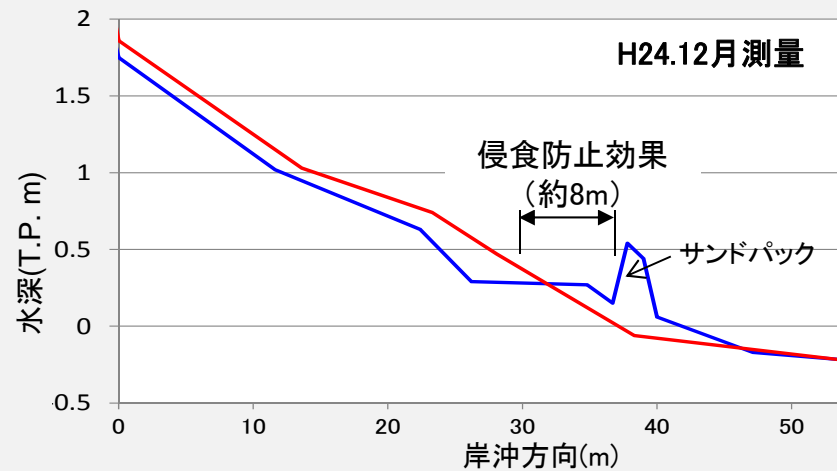
- (Blue line) : 測線No. 14 (サンドパック設置位置)
- (Red line) : 測線No. 20 (サンドパックがない箇所)

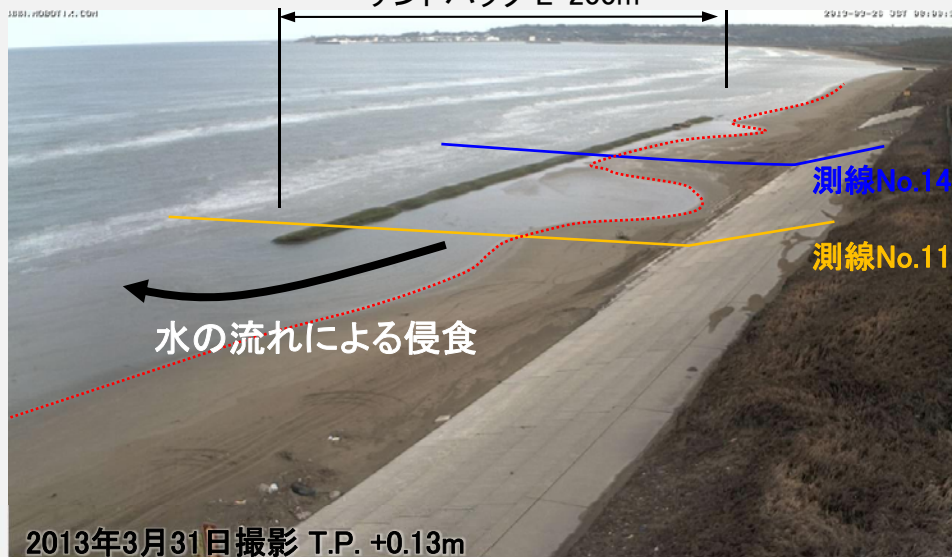
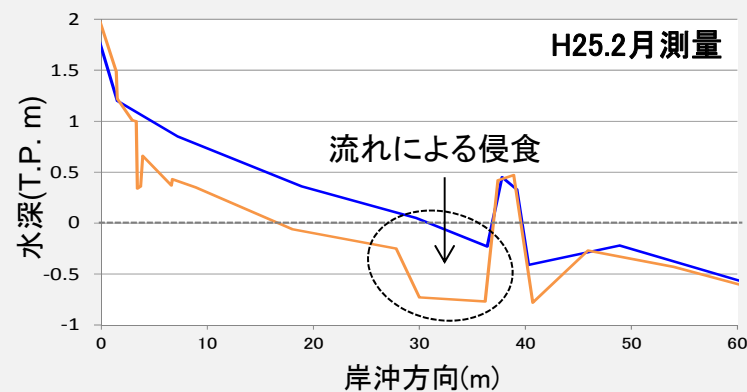
設置後約9か月後

サンドパックを越えて入った海水で偏った流れが発生し、一部で砂浜が侵食されていた

— : 測線No. 14 (サンドパック中央)
 — : 測線No. 11 (サンドパック南端)

- (1) 一定の波浪に対して、侵食防止効果を確認
- (2) 端部処理がない南側では水の流れによる侵食が進行

➡ 南側で新たに端部処理を実施する
