第5回 千里浜再生プロジェクト委員会

平成26年3月25日
石川県土木部河川課・港湾課

1	これまでの経緯	3
2	平成25年度 実施状況報告	
	(1) 海岸保全の意識向上のための取組み	5
	(2) 浚渫土砂の海上投入	8
	(3) 砂流出防止工	24
3	新たな人工リーフの検討	29
4	今後の予定	38

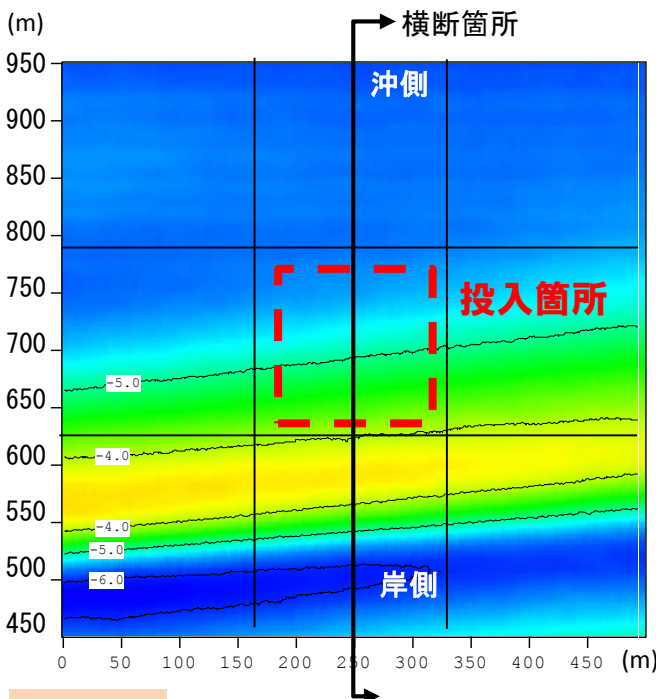
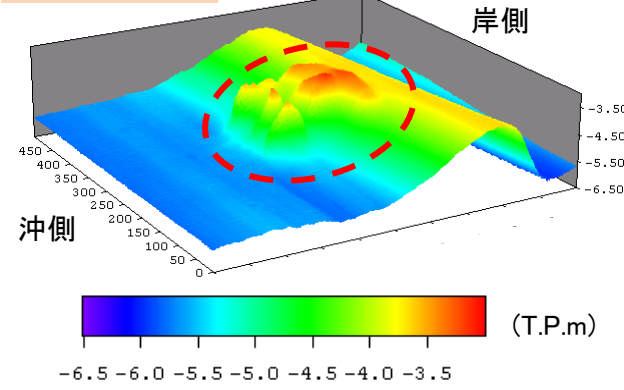
平成25年度 海上投入による海底地形変化 (1)

平成25年8月3日
(海上投入前)

平成25年9月28日
(投入直後)

* マス内の数字は平成25年8月からの変化量 (m³)

黄色 : 投入範囲

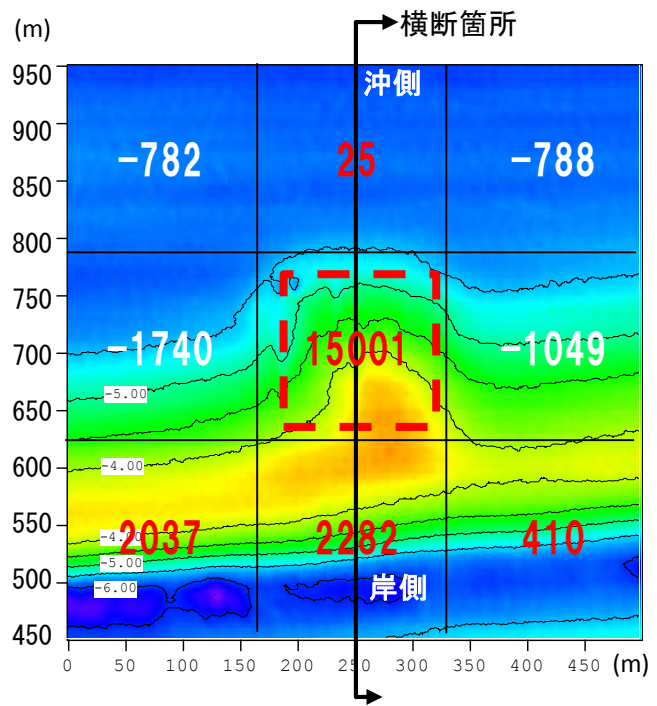
平成25年度 海上投入による海底地形変化 (2)

平成25年9月28日
(投入直後)

平成25年11月1日
(投入後1ヶ月)

* マス内の数字は平成25年8月からの変化量 (m³)

黄色 : 投入範囲

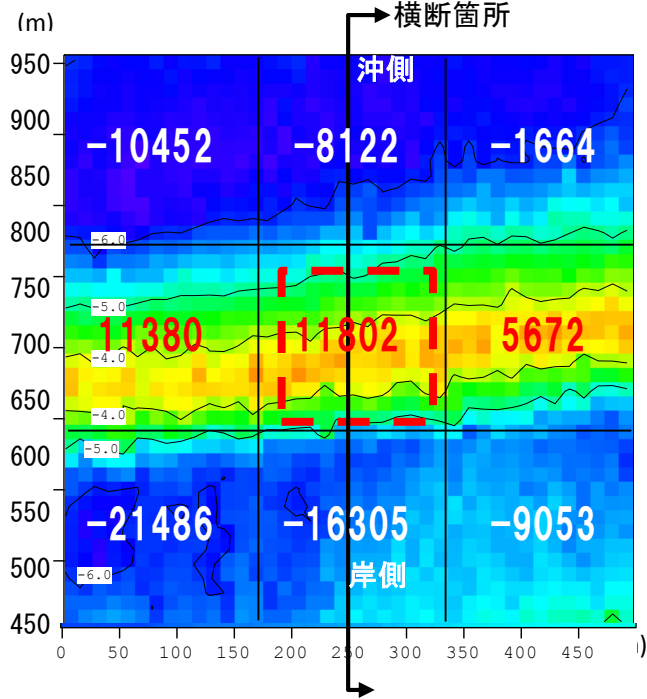
平成25年度 海上投入による海底地形変化 (3)

平成25年11月1日
(投入後1ヶ月)

平成26年1月16日
(投入後4ヶ月)

* マス内の数字は平成25年8月からの変化量 (m³)

黄色 : 投入範囲

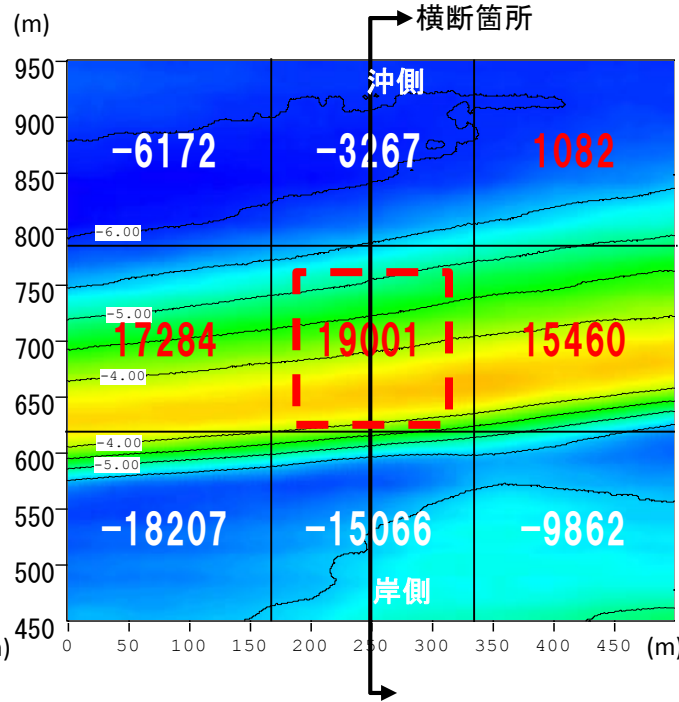
平成25年度 海上投入による海底地形変化 (4)

平成26年1月16日
(投入後4ヶ月)

平成26年2月26日
(投入後5ヶ月)

* マス内の数字は平成25年8月からの変化量 (m³)

投入範囲

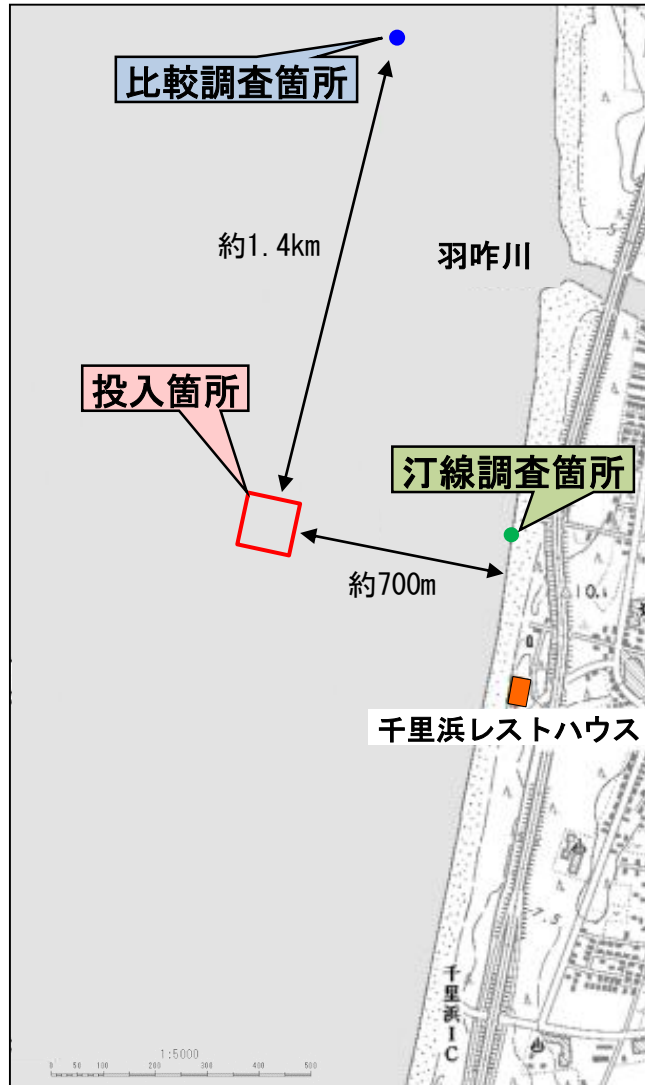
調査位置図

調査箇所	調査時期	濁り (SS)	有害物質	水産用水基準	物理化学特性	底生生物	ドライブウェイ調査
投入箇所	投入前	○	○	○	○	○	—
	投入中	○	—	—	—	—	—
	投入後	○	○	○	○	○	—
比較調査箇所	投入前	○	○	○	○	○	—
	投入中	○	—	—	—	—	—
	投入後	○	○	○	○	○	—
汀線調査箇所	投入前	—	—	○	○	○	○(注)
	投入後	—	—	○	○	○	○(注)

(注) ドライブウェイ調査は、「汀線調査箇所」のほか、千里浜I.C.付近、志雄P.A.付近、今浜I.C.付近において、春期(5月)、夏期(8月)、秋期(11月)に実施

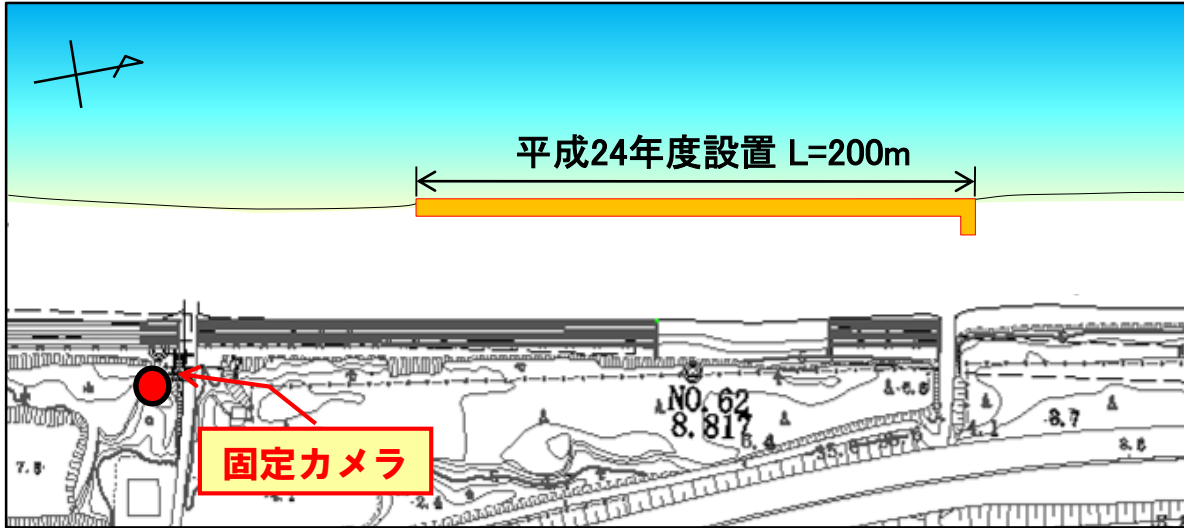
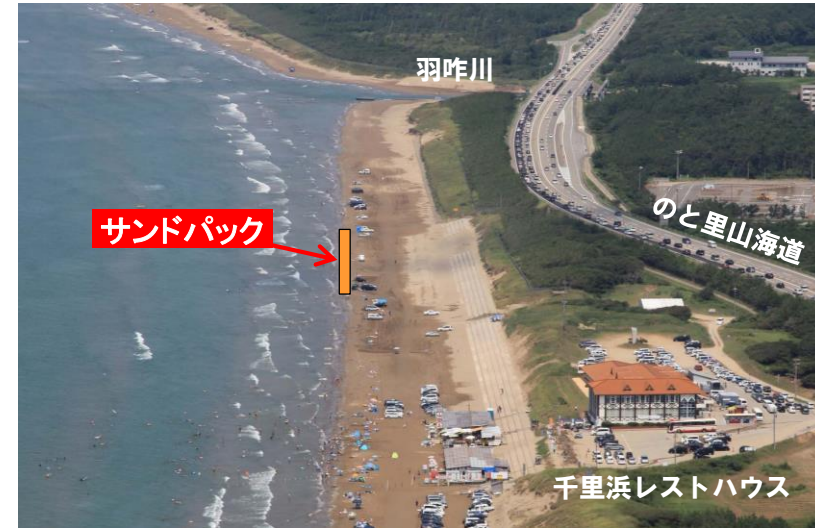
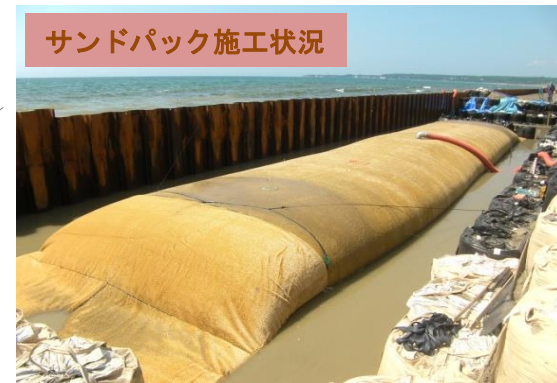
冬期風浪などの異常波浪による急激な侵食を防ぎ、なぎさドライブウェイを利用可能とするための最低必要幅を確保する工法としての実用性を検討する

施工時期：平成24年6月8日～8月10日

：波による流出のおそれ

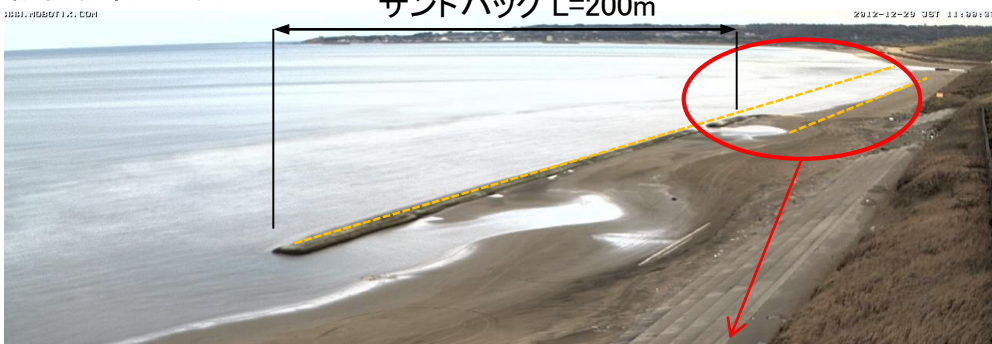
設置後約4か月

H24年12月29日撮影
T.P.+0.09m

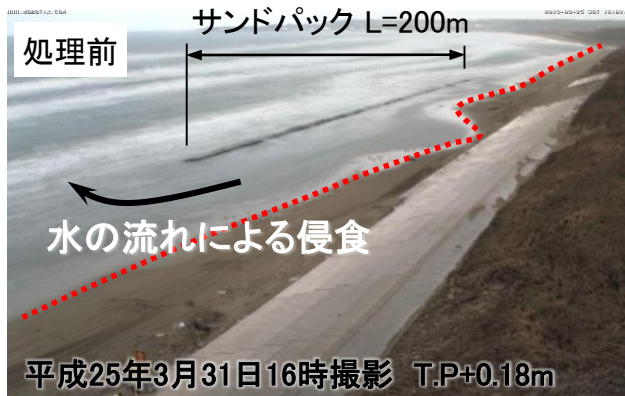
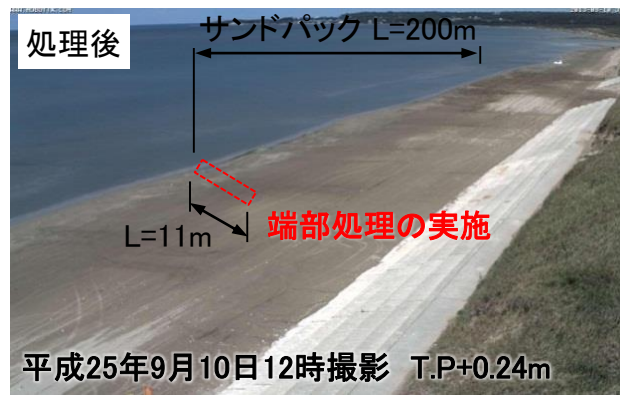
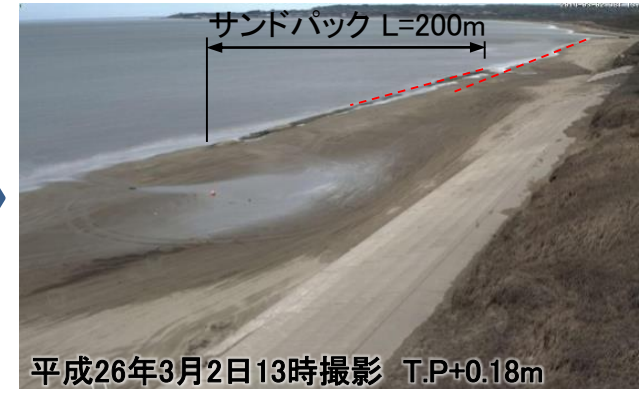
課題：端部から砂が流出

対応：既設サンドパットの南端をL型に改良（平成25年8月28日に完了）し、効果を検証中

- 改良後、サンドパット背後の侵食が減少
- 端部付近では海水の流れによる侵食が一部発生

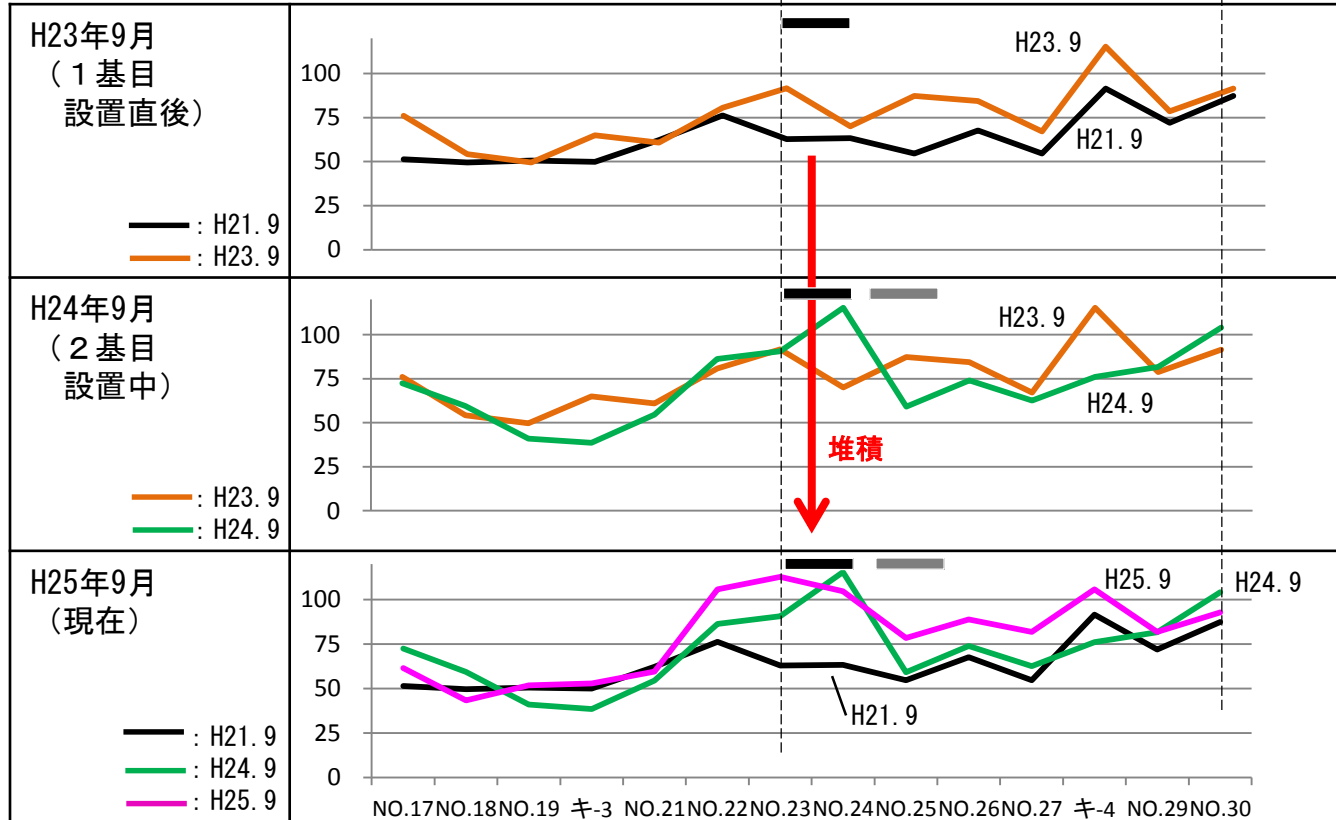
押水羽咋海岸（今浜地区）人工リーフによる影響

リーフ背後から上手にかけて砂が堆積した

- 天端幅 : 25m
- 堤長 : 150m
- 離岸距離 : 150m
- 天端高 : T.P. -1.5m
- 開口部幅 : 75m
- 海底勾配 : 1/50 (汀線~リーフ)
- 施工期間 : H22~H25

年度 (9月)	基準点からの距離を平均したもの * () は設置前との差分
H21 (設置前)	75.0m
H23 (1基設置中)	78.9m (+3.9m)
H24 (1基設置)	75.0m (+0.0m)
H25 (現在)	73.1m (-1.9m)

- 白尾地区は、堆積・侵食の変化が緩やかで全体的に安定している
- 木津地区は、背後から上手で堆積が見られる一方で、下手では海岸全体より侵食が進む
- 今浜地区は、背後から上手で短期間に堆積が見られた

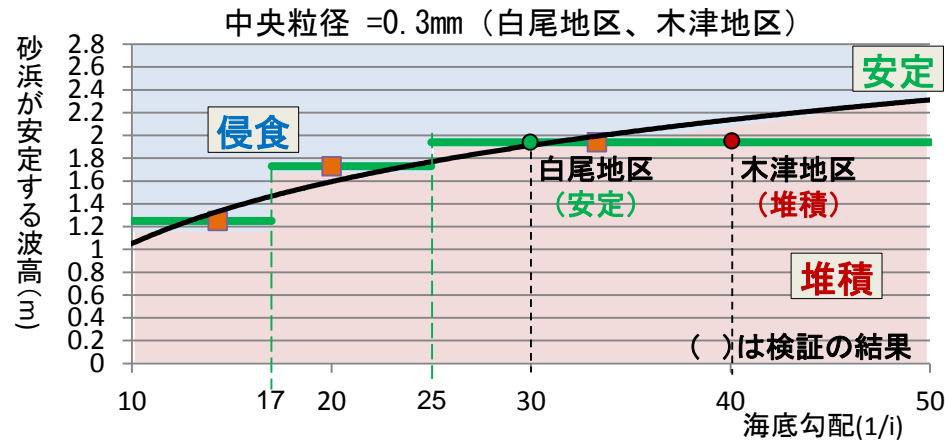
改良手法と検証結果

従来手法を改良し、緩い海底勾配の箇所でも対応できる手法を設定する

— : 従来手法 — : 改良手法 (近似式)

穏やかな海岸線を保全するため、過剰な堆積を起こさずに海岸侵食を防止するよう配慮した設計手法を用いる
 (従来の人工リーフに比べ天端幅を小さくする事や、離岸距離を大きくする等で波高を調節)
