乳牛のストレス改善で生乳生産性アップ！！

県央農林総合事務所 津幡農林事務所

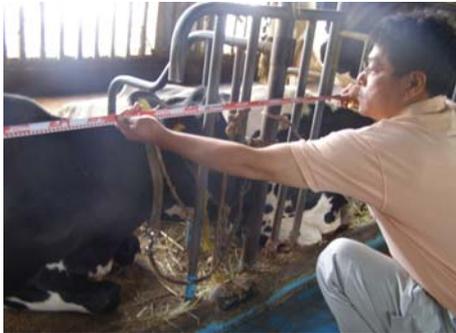
寸法を測り改善点を農家と共に考えます

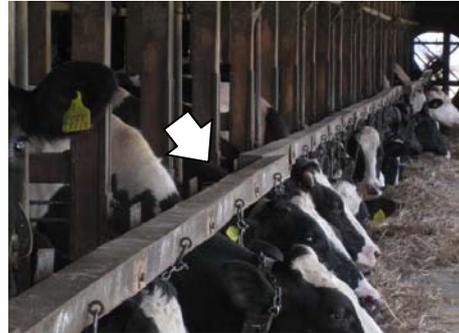
位置を改善したマセン棒(矢印)

例えば、マセン棒は乳牛が部屋から外へ出ないようにする役割があり、この位置が悪いと、餌を自由に食べられないうえに、首の部分が擦れたりコブになったりして、乳牛にストレスが加わります。

このため当事務所では、農家に対して問題箇所の改善の必要性を訴え、改善方法を指導しました。

その結果、乳牛のコブが消え、体のつやが良くなるとともに、餌を食べる量が増え、生乳生産量の増加が期待されています。
