2 歩道周辺の地質

3 土壌について

4 高山帯歩道及び周辺の荒廃について

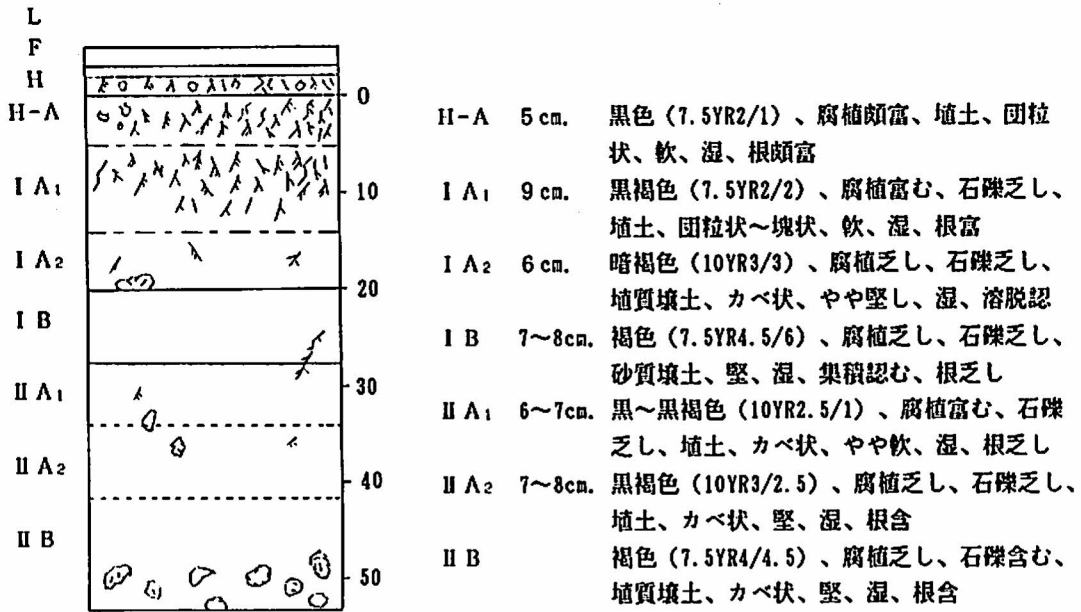
図 25 - 土壤断面、展望 A B 工区

この工区では、湿性のポドゾルが現われ、それらは埋没型の土壌である。すなわちポドゾル土壌が生成されていたところへ、火山活動による灰等の噴出物が堆積し、それらの堆積物はやがて植物に覆われ、長年の間に再びポドゾル化が進んだものである。この工区で調査した土壌の断面を図25、26に示す。層は上部からH、H-A、A、B層などに分けているが、I、II層という分け方もしている。これはII層が旧代の土壌であり、I層が火山灰等の堆積物によって新しく生成された土壌である。歩道は踏圧と流水により侵食を受けており、I層はほとんど消失し、侵食の大きい所ではII層のA₂層あたりまで消失していた（写真67参照）。

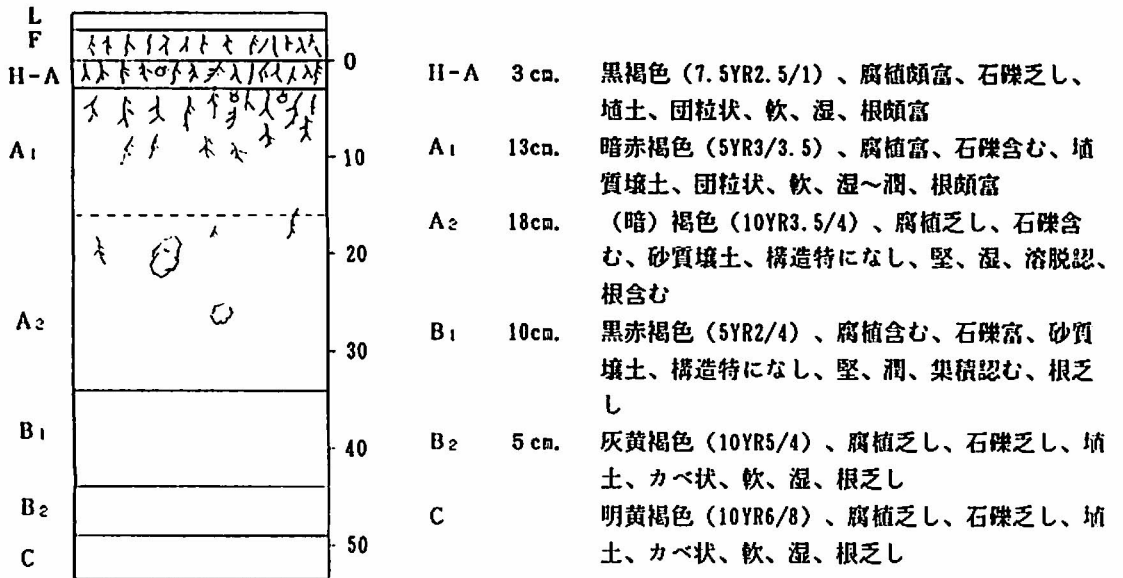
図27-土壤断面、展望CD工区

歩道は尾根筋を通っており、その周辺に現われる土壌は乾性のポドゾルである。尾根筋で傾斜もかなりあるため、歩道の侵食がはげしく、表層（A、B層）はほとんど消失しており、基層（C層）の現われている所がほとんどである。土壌の断面を図27に示す。A₂、B₁層は砂を多く含んでいるため、一度侵食が始まると流亡しやすい土壌でもある。ここに現われた土壌が埋没型でないのは、尾根筋で、しかもかなりの傾斜を有しているため、火山灰等が降下しても、風雨などで消失しやすいので堆積しなかったものと思う（写真68参照）。

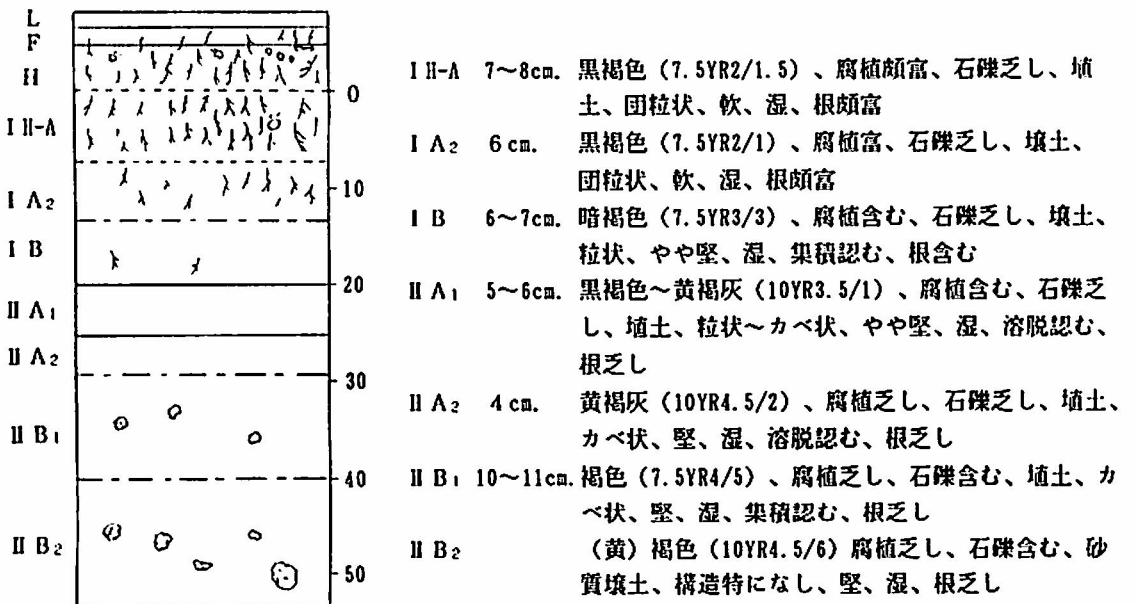
図28-土壤断面、Iコ-A工区

ここは、展望歩道A、D区と比較して標高差は200～300mあるものの、地形は非常に似かよっている。そのため、出現する土壌も湿性のポドゾルで埋没型の土壌である。その断面を図28に示す。ここの歩道も踏圧と流水により深い侵食を受けており、所によってはⅡB₂層までも達していたが、土層は深いため、基層が露出するまでには至っていない（写真69参照）。

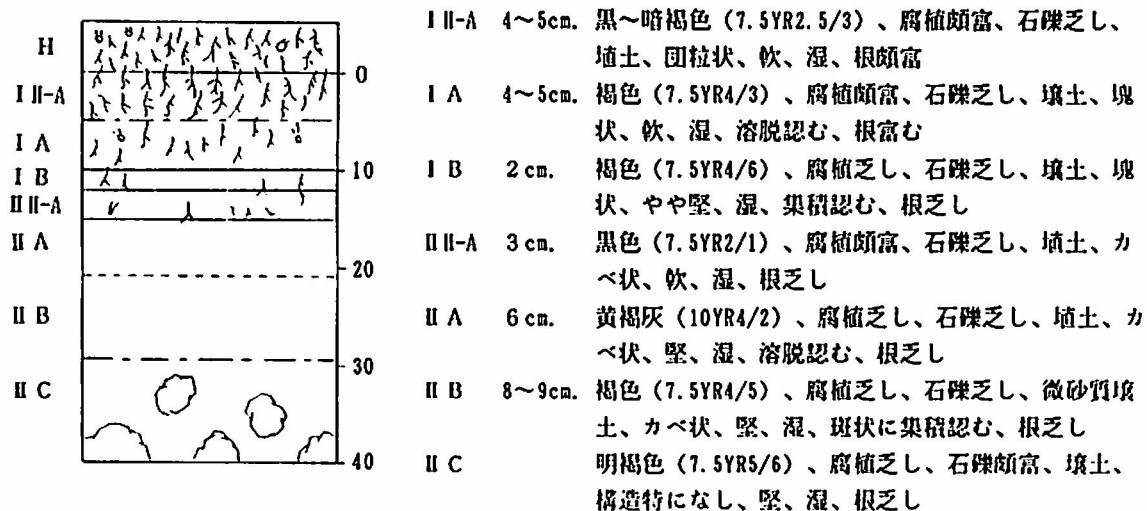
図29-土壤断面、エゴ-B工区

地形はゆるやかな尾根斜面である。埋没型の土壌であるが、土層は全般に浅い。断面を図29に示す。他の工区に比較して歩道はそれほど侵食されていない（写真70参照）。

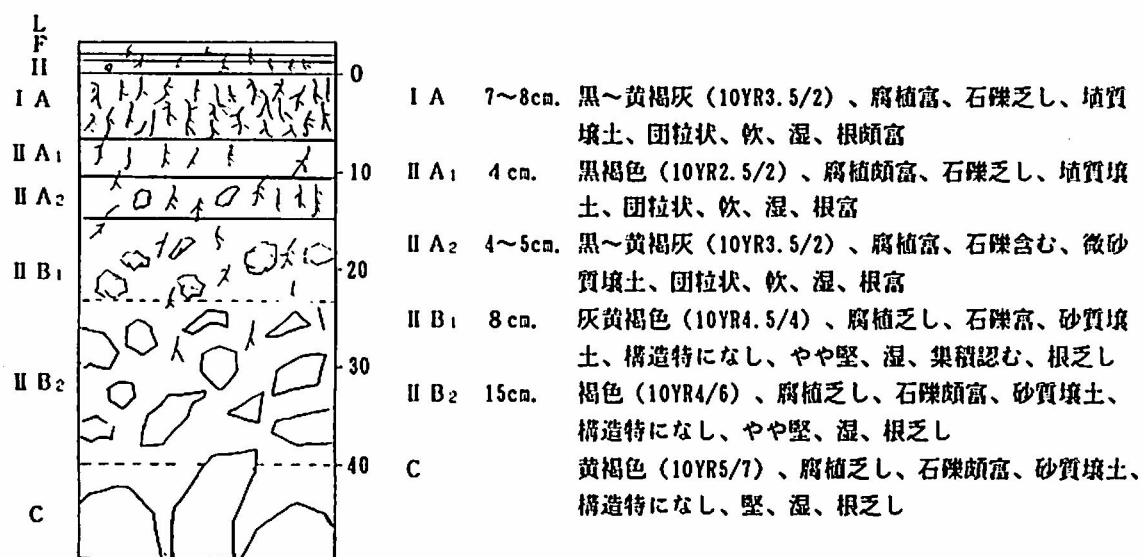
図30-土壤断面、エゴ-C工区

この工区の歩道はすべて工区のうちで最も急斜面を通っている。また、土層は最も浅く、30～50cmで基層（岩）に達するところが多い。土壌はポドゾル化の徴候のある土壌もみられるが、みられない土壌も多く分布している。急斜面であるため、土壌の移動が頻繁に起こることが原因していると思われる。また、この歩道が通っている地域は通称お花畑と呼ばれており、ほとんどが草本植物である。木本植物であれば、その根が相互にからみ合い、また岩の割目などに侵入して斜面の安定に役立つのであるが、草本植物が主体であるため、一度安定を失うと斜面の大きな崩落につながる危険がある。ポドゾル化の徴候のある断面を図30に示す（写真71参照）。
