石川県における木製治山構造物の経年劣化について

小倉光貴・宮橋康栄*

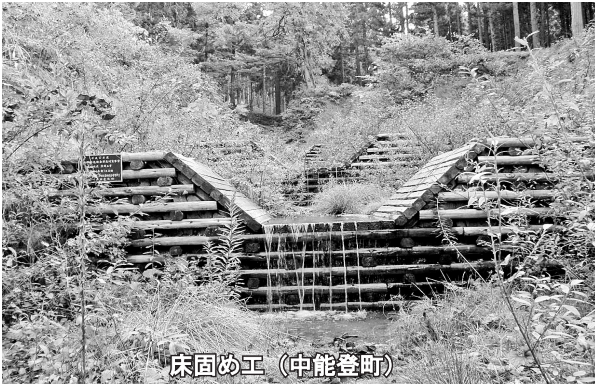
図-1 経年によるpd値の変化(床固工・谷止工)

近年は防腐処理材を用いることが多いが、水源地などで水質への配慮から無処理材を使用する場合は、劣化の進行に留意しなければならない。

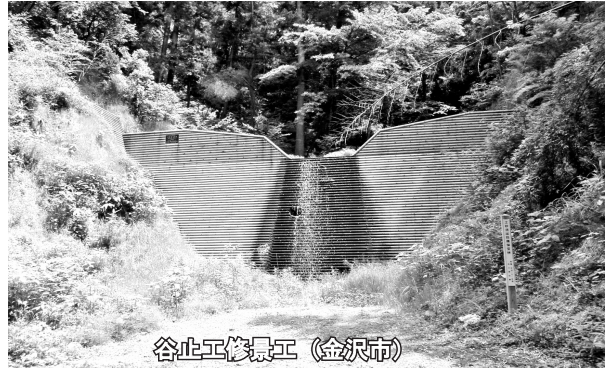
図-2 経年によるpd値の変化(谷止修景工)

木材自体は構造部材ではないので、管理は美観の維持が中心となるが、ボルトの劣化による脱落にも留意する必要がある。

調査した9カ所全てで防腐処理材が用いられており、劣化の進行は非常に緩やかである。(図-2)

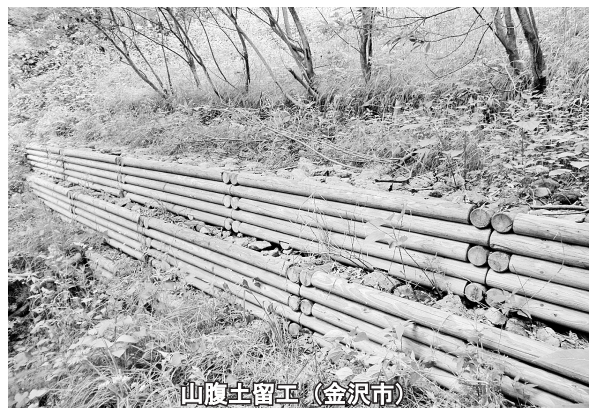
図-3 経年によるpd値の変化(土留工・筋工)

多くの現場では防腐処理がなされているが、土壌と直接に接し、湿潤な環境であることが多いので、無処理の場合は劣化が早い。

同一経年でもpd値の幅が広く、両者の相関は見られない。pd値が30mmに達するのは、7~8年から全般としては10年以上であるが、植生が根付いて、斜面が安定するまでの繋ぎ役であることを考えれば、10年余りの耐用年数があれば十分と考えられる。(図-3)

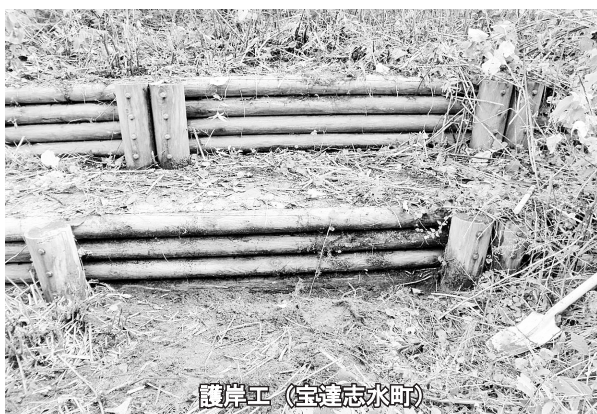
図-4 経年によるpd値の変化(護岸工)

形状は土留工と同様の横積みのもと、小径材を縦に並べたものがある。近年は防腐処理材で施工されることが多いが、無処理材の場合もある。無処理の場合は劣化が早い。ただし、能登ヒバを用いたものは8年経過後もpd値は20mm以下であり、能登ヒバの耐久性が有効であることが解る。

(図-4)

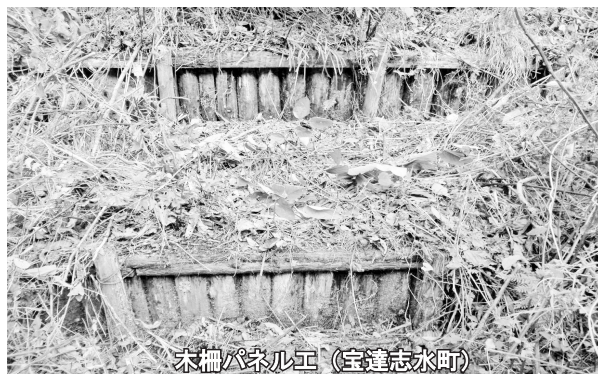
図-5 経年によるpd値の変化(木柵パネル)

間伐材や背板など辺材部分が使用されることが多く、また通常、防腐処理はされないため、耐久性は低く、土壌水分などの条件によっては3年以下で腐朽することもある。

山腹土留工や溪流工など山間地で使用されるものは、経年4年までにpd値30mmに達すると推定される。一方、海岸部で使用されるものは8~9

年経過後もpd値は殆ど30mm以下である。(図-5)

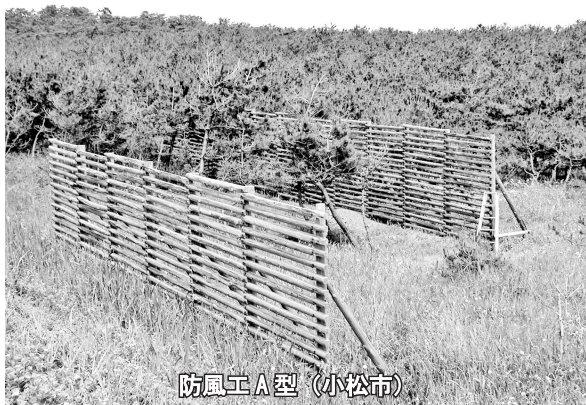
図-6 経年によるpd値の変化(防風工A型)

土壌水分や養分が少なく、また風通しがよく乾燥しやすい環境であるため、腐朽劣化のリスクが小さい。横木については経年数が増してもpd値は殆ど増加していないが、部材断面が小さいことと、水平に取り付けられて水はけがよくないため、腐

朽が始まると急速に機能が失われるおそれがある。

また、支柱については、曲げ荷重を受けやすい根元部分に腐朽が起きているものが見られるので、概ね 10 年を経過したものは定期的に点検する必要がある。(図-6)

なお、防風林帯の樹木が生長して柵が必要でなくなれば、撤去することも考えられる。

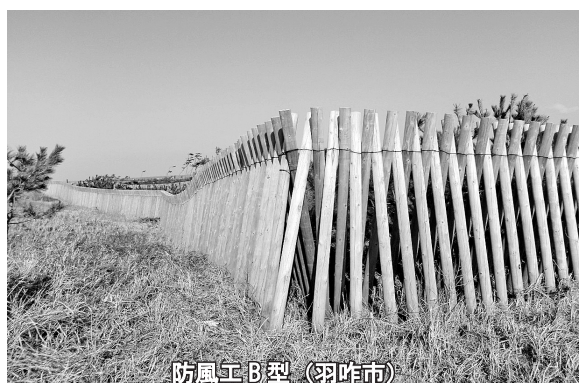
図-7 経年によるpd値の変化(防風工B型)

A型と同様に、腐朽劣化のリスクが小さい。地上部分については、経年数が増してもpd値は殆ど増加せず、腐朽による劣化はあまり考慮する必要がないと考えられる。地中部分は多少水分を含むので、年数を経たものは数値が上がるが、それでもpd値が30mmに達するまでに20年以上要すると推定される。(図-7)

管理上は、木部より結束している番線の腐朽・脱落が見られるので、適宜修復が必要である。堆砂による埋没で使命を終える場合もある。

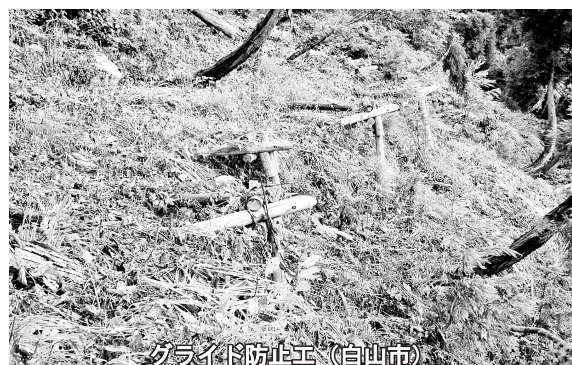
図-8 経年によるpd値の変化(グライド防止工)

調査地はいずれも施工後3～4年であるので、部材の劣化は認められなかった。(図-8)

なお、雪崩により破損することもある。
