第1回 千里浜再生プロジェクト委員会

平成23年5月27日
石川県土木部河川課・港湾課

1 千里浜再生プロジェクト

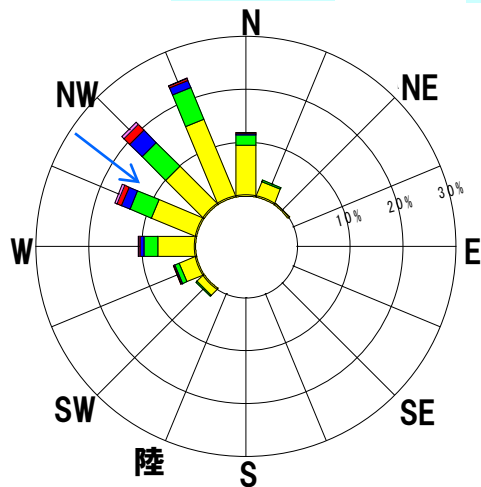
波高

波向き：波が来襲してくる方向

流向：流れが向かう方向

統計期間：1995年～2010年（波高・海流）

波高の凡例 (m)

海流の凡例 (cm/s)

徳光観測所
（波高・海流は水深15mで測定）

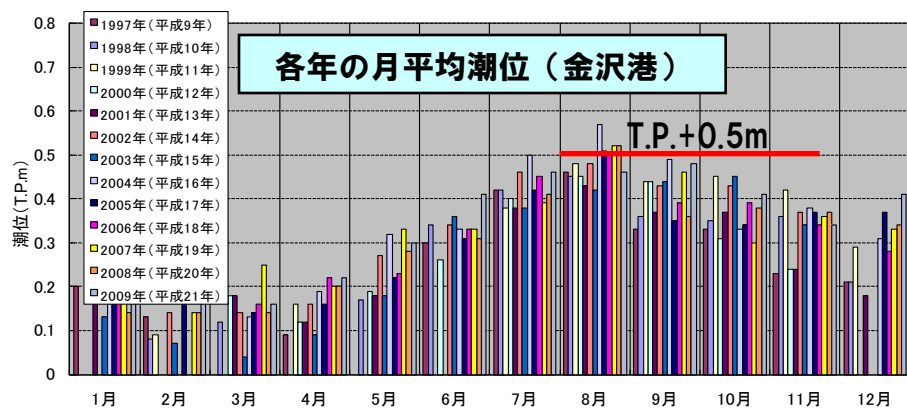
(気象・海象) 潮位

- 8月が最も平均潮位が高く、約T.P.+0.5m。
- 0.5mの潮位差で砂浜幅は約15m狭くなる。
- 近年は潮位が上昇傾向にあり、砂浜幅の減少や侵食に影響。

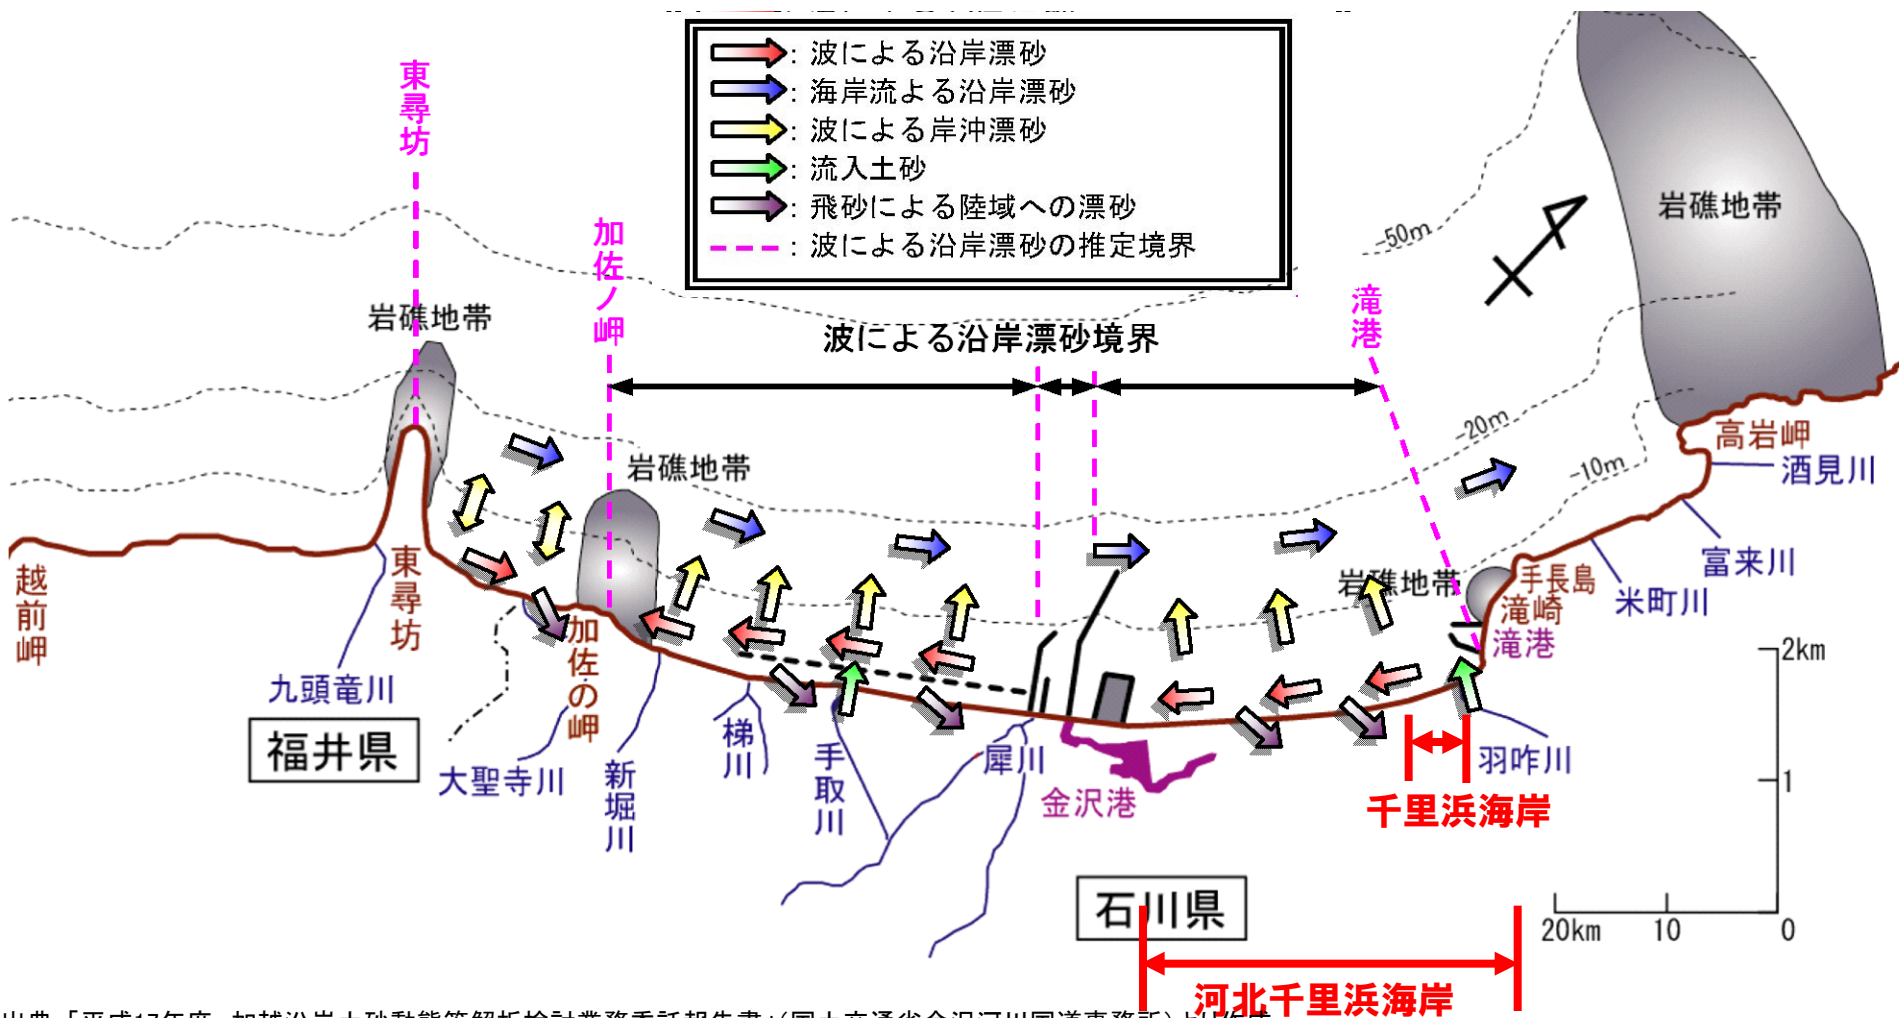
(漂砂・底質材料) 広域漂砂のイメージ

- 水深10m以深では、海岸線にほぼ平行に海岸流が存在しており、年間を通して北向き→「海岸流による沿岸漂砂」。
- 金沢港から滝港の間は、大局的にみると南向きの漂砂が卓越→「波による沿岸漂砂」。
- 高波来襲による冲向き漂砂と比較的静穏時の岸向き漂砂→「波による岸沖漂砂」。

出典:「平成17年度 加越沿岸土砂動態等解析検討業務委託報告書」(国土交通省金沢河川国道事務所)より作成

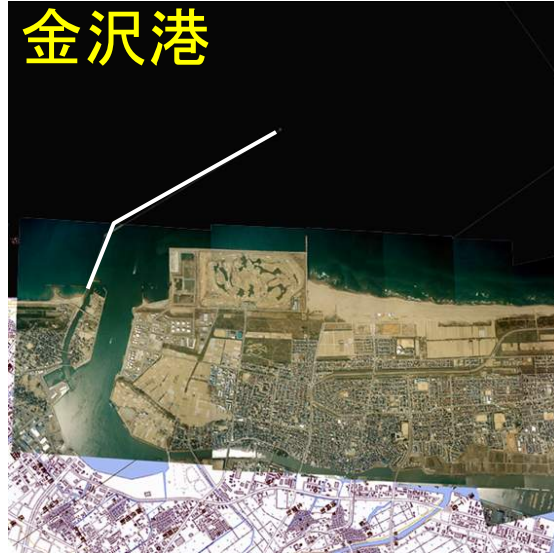
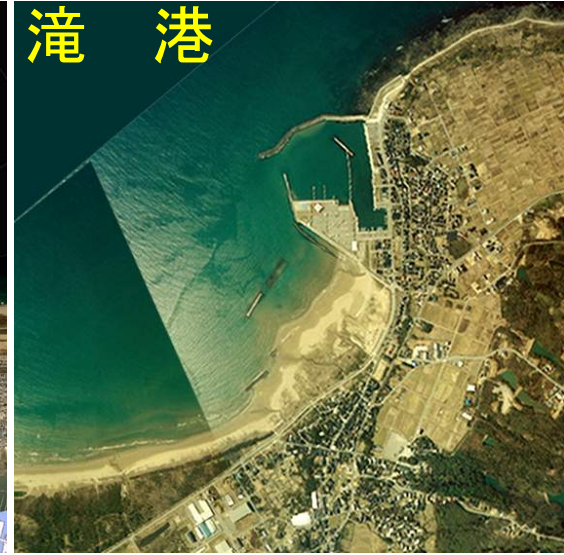
漂砂イメージ図

(漂砂・底質材料) 河北千里浜海岸の漂砂のイメージ

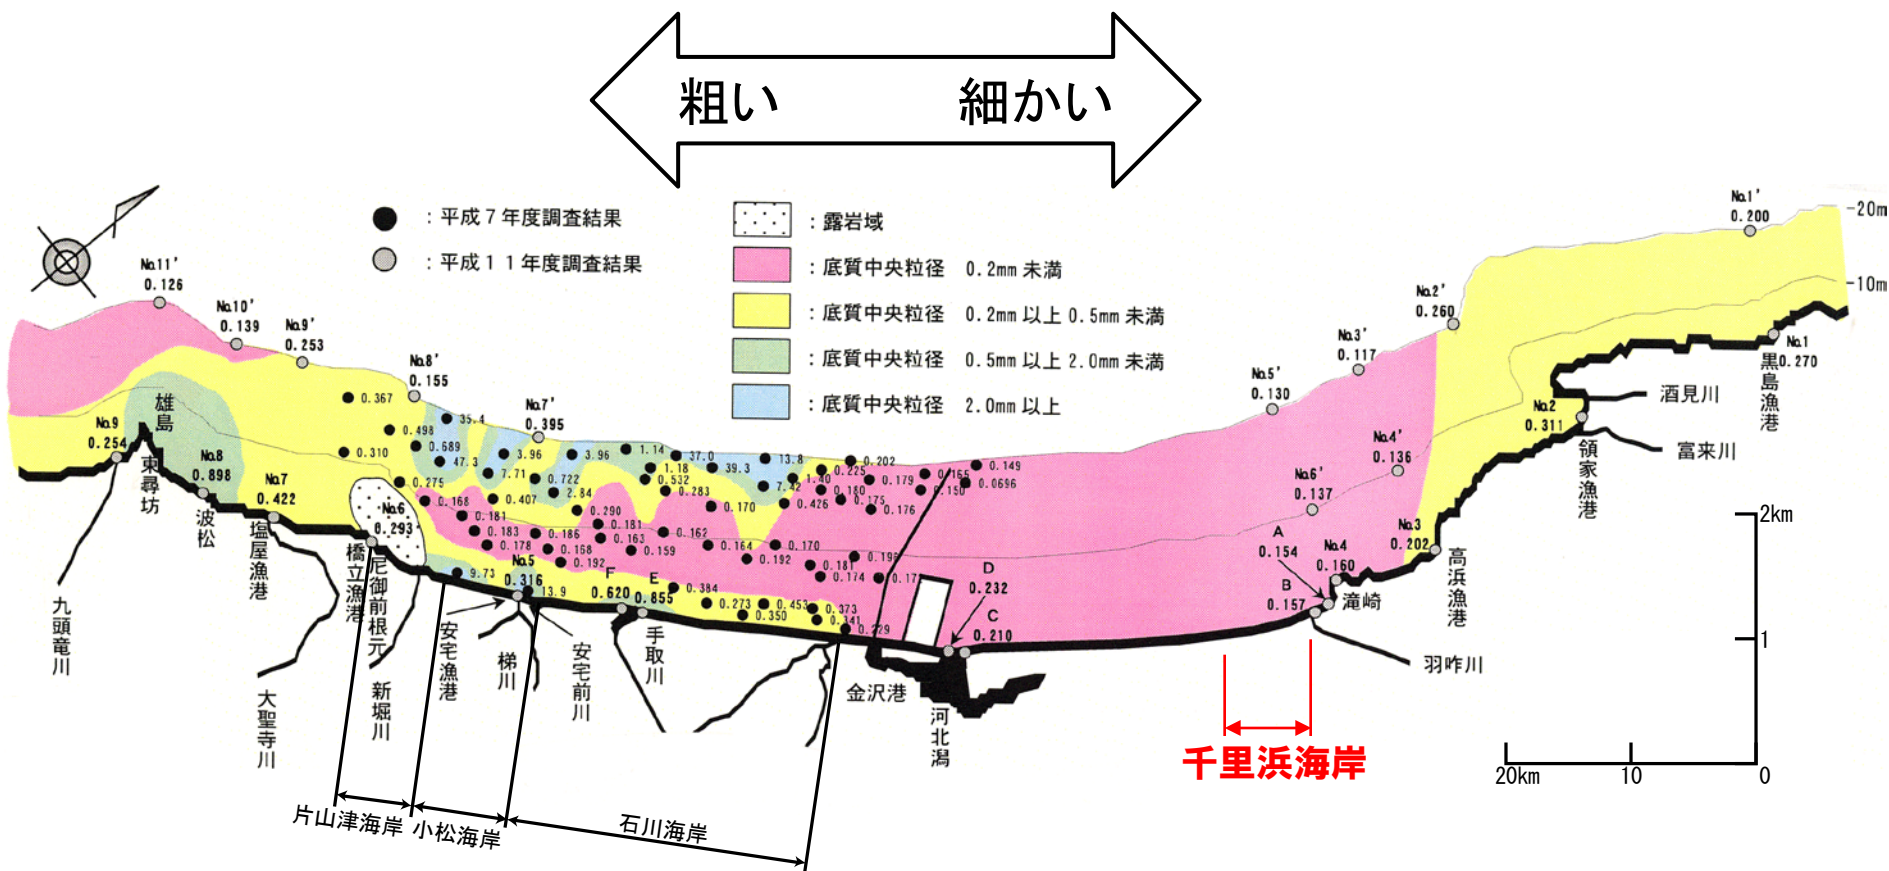
(漂砂・底質材料) 加越沿岸域の底質広域分布

➤ 金沢港を境に南は粗い粒径成分、北は細かい粒径成分で構成。

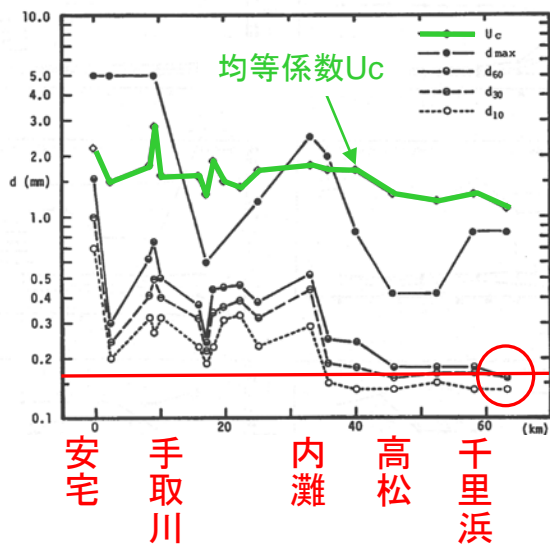
(漂砂・底質材料) なぎさドライブウェイの砂

- 千里浜の砂は、粒の揃った細かい砂。
- 石英が混じり角ばっている。

【パラメータの定義】
 $U_c = d_{60}/d_{10}$: 均等係数
 砂の粒度加積曲線において、全試料の60%が通過する砂の粒径と10%が通過する粒径の比で示します。均等係数が1に近いほど粒子径が揃っている。
 d_{max} : 最大粒径
 d_{60}, d_{30}, d_{10} : それぞれ通過質量百分率が60%, 30%, 10%の粒径。

千里浜の砂の特性

- ・粒径0.1~0.2mmの細砂
- ・中央粒径 D_{50} : 0.16mm
- ・均等係数 U_c : $D_{60}/D_{10}=1.33$

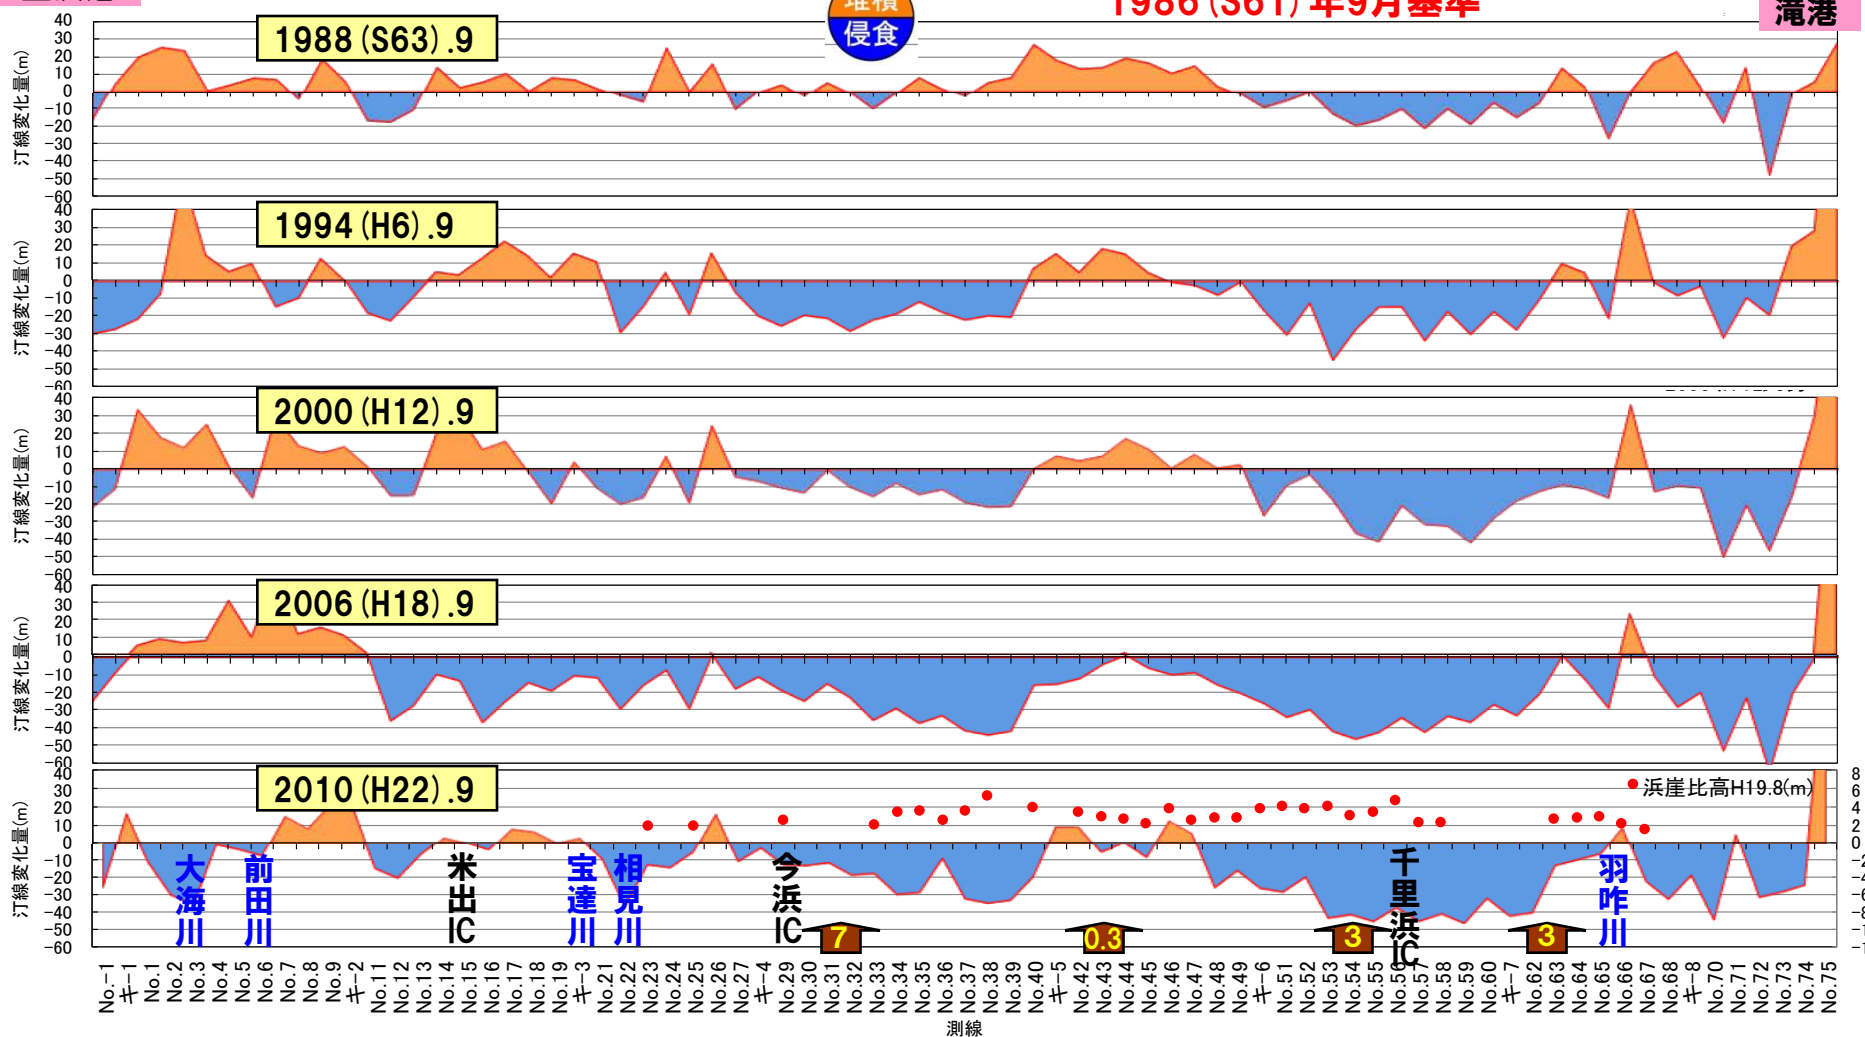
(地形) 汀線の経年変化

➤ 千里浜IC付近の侵食が大きく、侵食域は南に拡大。

S59以降の総養浜量
単位：万m³

1986 (S61) 年9月基準

堆積
侵食

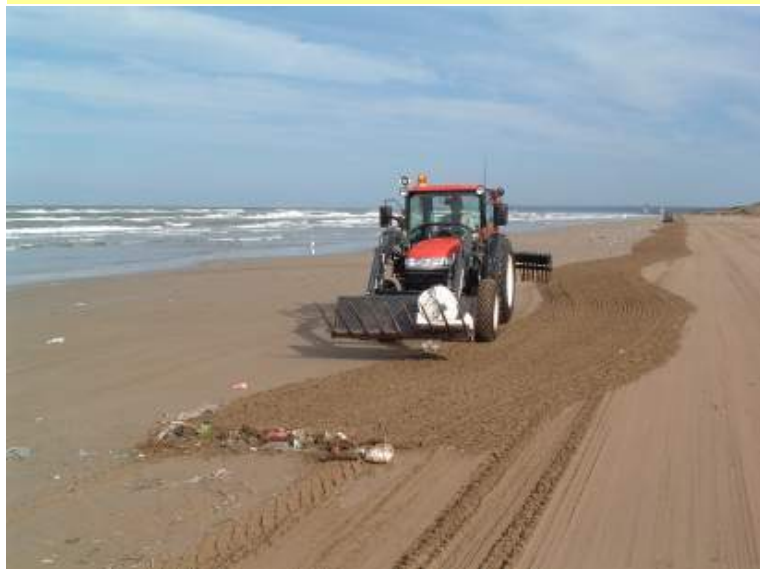
ビーチクリーナーによる清掃

- 漂着ゴミは、ビーチクリーナーを使用して回収処理。
- 「クリーン・ビーチいしかわ」によるボランティアの清掃活動。
(海岸愛護運動)

羽咋郡市広域事務組合
(H13～ 年間約90日実施)

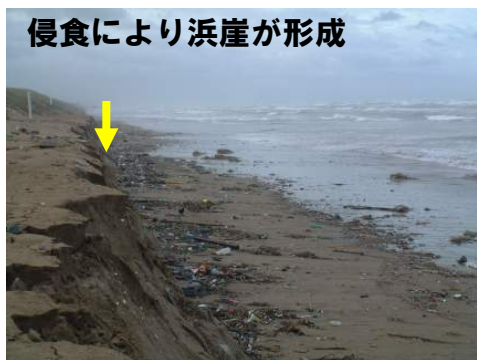
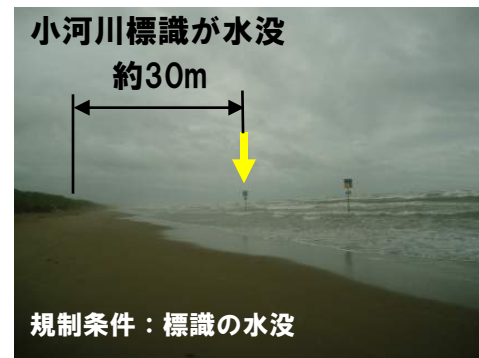
- 平成14年度から、砂浜幅が約30m程度になるとき、通行止。
- 台風来襲時や冬季風浪時は、高波と潮位上昇で砂浜は水没。
- 平成20年から通行止回数は、増加傾向。

平成22年度の通行止め回数は過去最多を記録

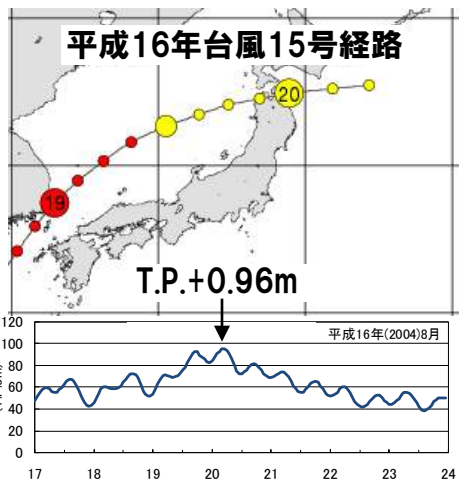
- 台風来襲時に浜茶屋に被害発生。
- 夏は潮位が高いため、台風により、陸域に大きな被害が発生。

平成16年8月20日撮影
(台風15号通過直後)
千里浜レストハウス前の浜茶屋

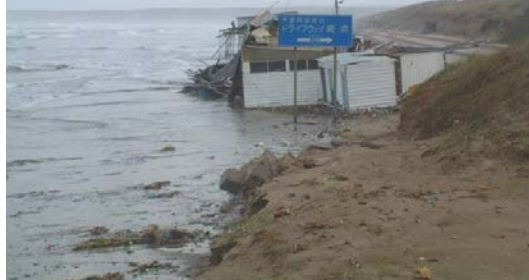
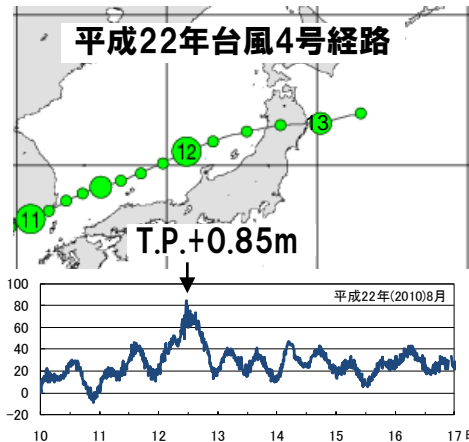
平成22年7月9日撮影
台風4号来襲(8月13日)前の汀線後退状況

通常の汀線形状

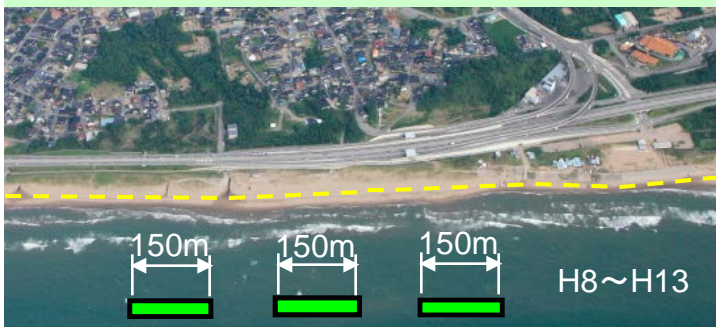
白尾地区

人工リーフ3基

H8～H13

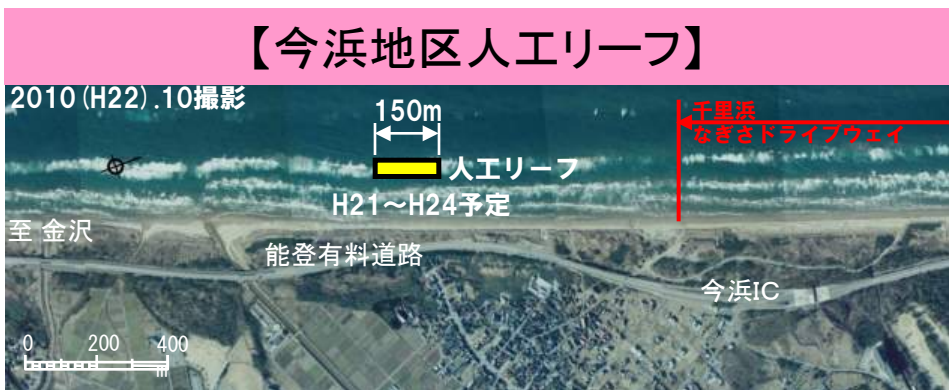
人工リーフ、緊急養浜、離岸堤撤去

- 【今浜地区】 人工リーフ整備 (H21~H24予定)
- 【滝港(一の宮海岸)】 離岸堤撤去 (H23.3~H23.7予定)
- 【緊急養浜】 侵食の著しい箇所に養浜 (H23は約8千m³を予定)

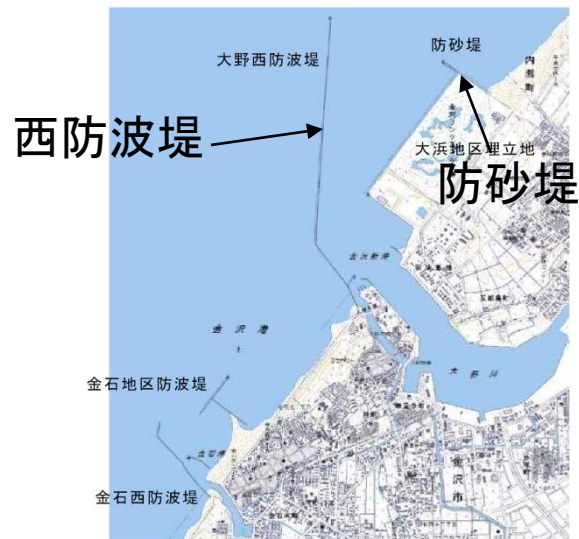
金沢港外郭施設の建設履歴

- 金沢港内の総浚渫量は512万 m^3 。
- 平成27年頃まで整備浚渫を予定。
(航路・泊地の拡幅と増深)
