擁壁・のり面等被害状況調査・ 危険度判定票作成の手引き

令和4年11月

被災宅地危険度判定連絡協議会

擁壁・のり面等被害状況調査・危険度判定票作成の手引き

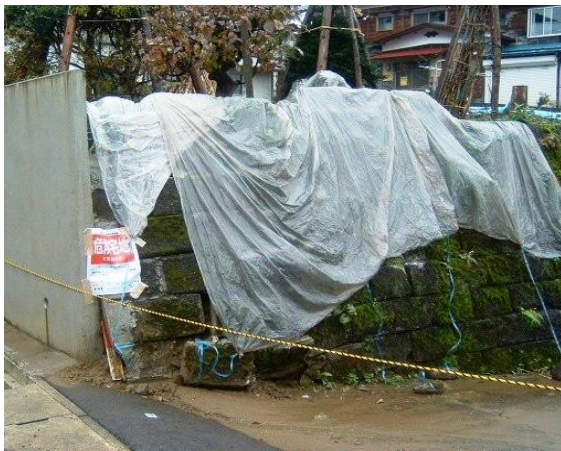
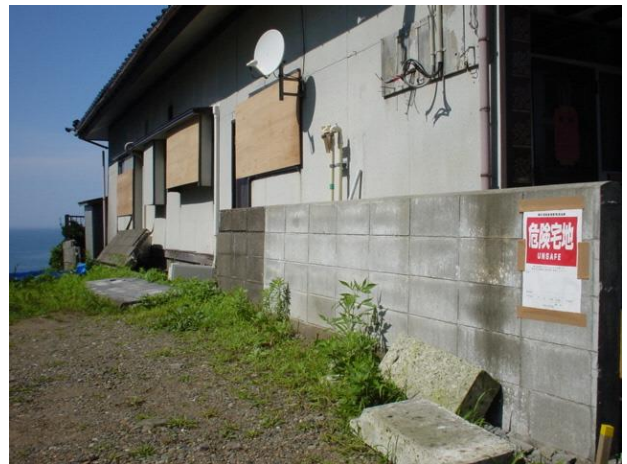
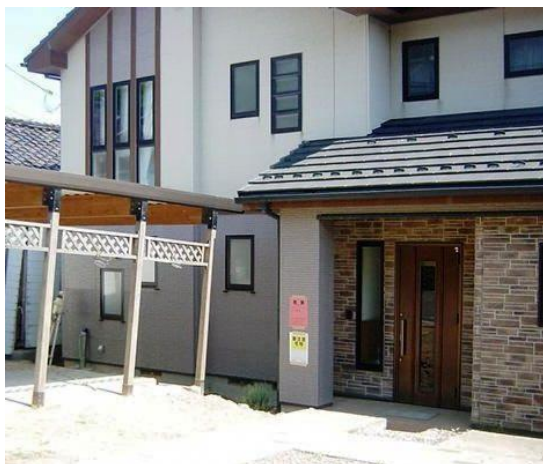
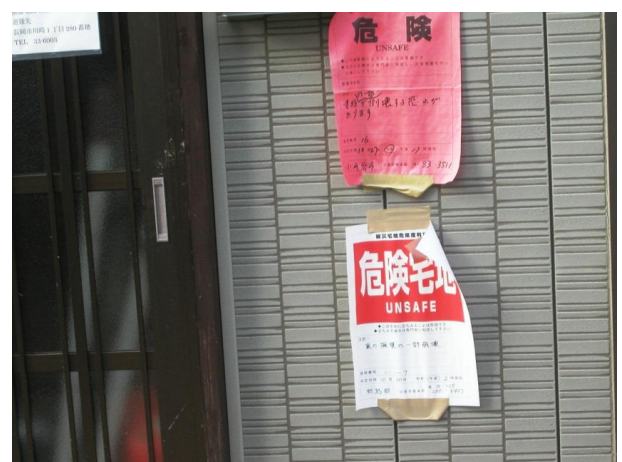
写－２ 危険度判定ステッカーの添付事例

また、のり面等の現地表示は該当箇所に表－４に示すように判定ステッカー（ビニール被覆）を針金ピン（足場番線#10×70cmを代用）等で固定する。それらが難しい場合には付近の電柱に布製ガムテープ等で貼り付けたり、針金ピン（足場番線#10×70cmを代用）でクラックのある石積等にも取り付けるなどの方法がある。

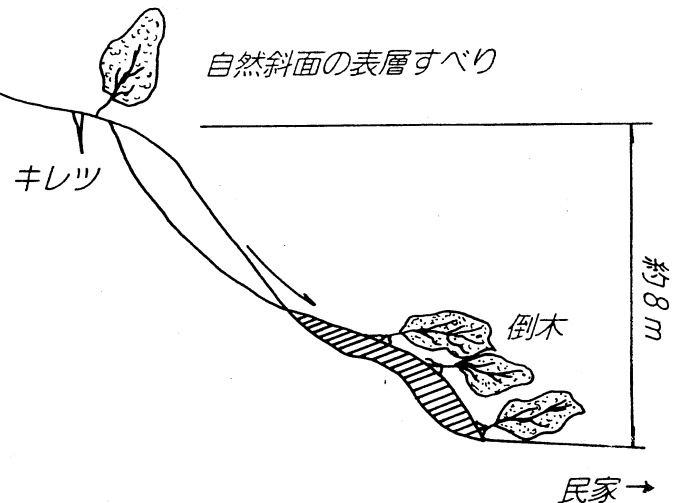
1.クラック	2.陥没	3.沈下	4.段差	5.隆起	1.クラック	2-1.ハラム	2-2.盤ぶくれ	3.ガリ-侵食	4-1.滑落	4-2.崩壊
5.のり面保護工変状		6.排水施設の変状		※宅地地盤・宅地のり面で簡易記録をする場合は、被災状況図は省略することができる。 ただし、調査箇所が分かるよう判定結果を住宅地図上に記載し、被害が無いことが確認できる全景写真を撮影する。						
[平面図]					[断面図]					
被災写真の有無		<input type="checkbox"/> 無 <input checked="" type="checkbox"/> 有→写真番号 [D-2 ①~⑥]								
特記事項		それほど大きな表層すべりではないが、前方に民家があり斜面にもキレツがあって二次災害のおそれもあるので避難が必要であろう。
