医療・介護ベッド用手すりのすき間に頭や首、手足などを挟む事故等に係る  
施設管理者への注意喚起の徹底について（再依頼）

医療・介護ベッド用手すりのすき間に頭や首、手足などを挟む事故等に係る施設管理者に対する注意喚起について

介護ベッド用手すりのすき間に頭や首、手足  
などを挟む事故等に係る注意喚起について

介護ベッド用手すり（管理番号：A201000531）

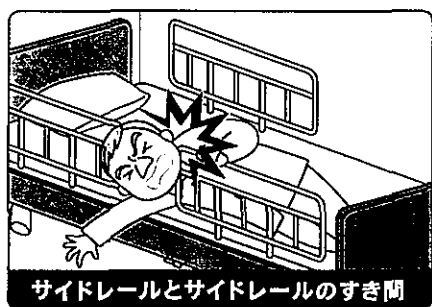
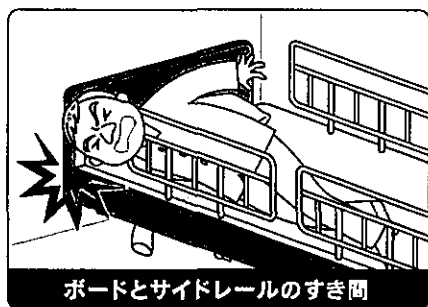
## すき間に首が入り込む事故が多発しています。

介護ベッドのJIS規格では、図のようにサイドレールとサイドレールのすき間に直径6cmの硬い円柱状の器具が入らないこととされています。

**確認してみよう** 安全確認スケールを当てて、直径6cmの物が入りそうなすき間がないか確認しましょう。

- ヘッドボードとサイドレールのすき間をクッションなどを入れてうめましょう。
- スペーサーなどによりサイドレールとサイドレールの間にはさまないようにしましょう。  
※メーカーにより対応が異なります。詳しくはメーカーにご確認下さい
- 危険なすき間がないサイドレールに交換しましょう。
