かつて、兼六園には4つの亭があったと言われており、「滝見之亭」(夕顔亭)「馬場之御亭」(内橋亭)は現存しており、今般の長谷池周辺事業により、「高之御亭」(時雨亭)と舟之御亭を復元しました。

時雨亭

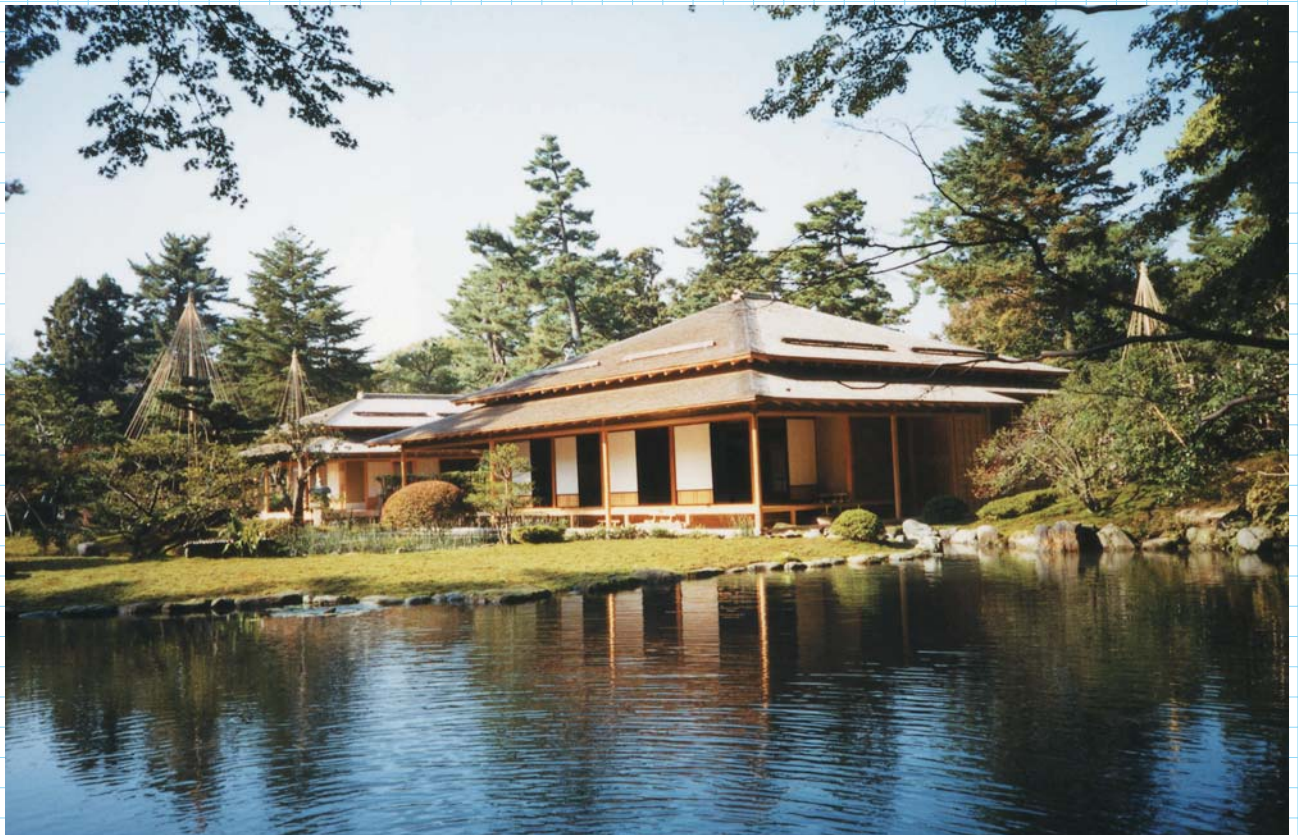
江戸期のものと思われる全体の間取図と正面外観の一部を描いた姿図より三方に土間庇をめぐらせた2室と「御囲」の部分の復元を行い、旧時雨亭の平面を基本としながら現代の利用に供しうる座敷棟を南に接続した。構成意匠は成巽閣、長流亭を参考にしつつ当時の庭園建築としての再現に努めました。

屋根は柿葺きとして、外観は屋だるみを付し、棟に石(滝ヶ原石)を置いた。加賀の伝統技術を活用し、拭漆塗、加賀象嵌を用いた。木材も極力県産材としました。

金沢市兼六町地内
平成12年3月完成
W造：1F
延 207㎡

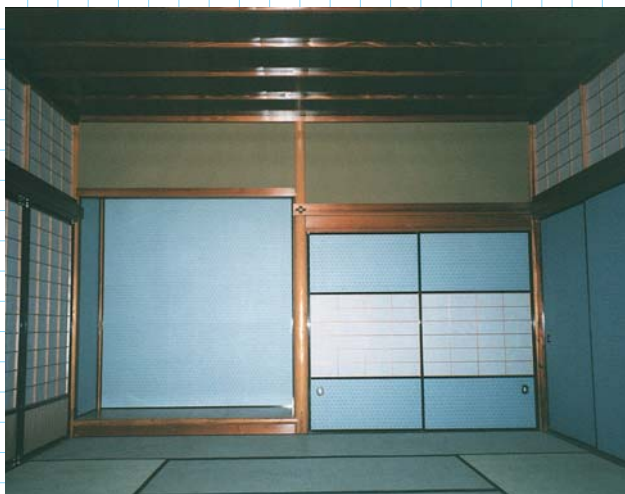
復元和室内部

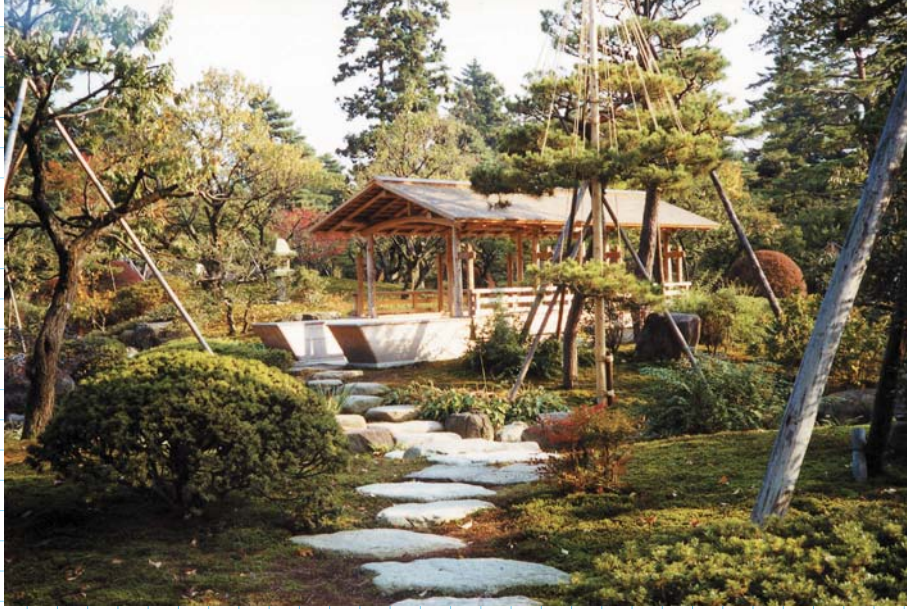
舟之御亭

金沢市兼六町地内
平成11年11月完成
W造：1F
延 13㎡

亭寛政期に描かれたと伝えられる絵画より、舟の形をした四阿であることから庭の風景に融合しうる建物として計画しました。

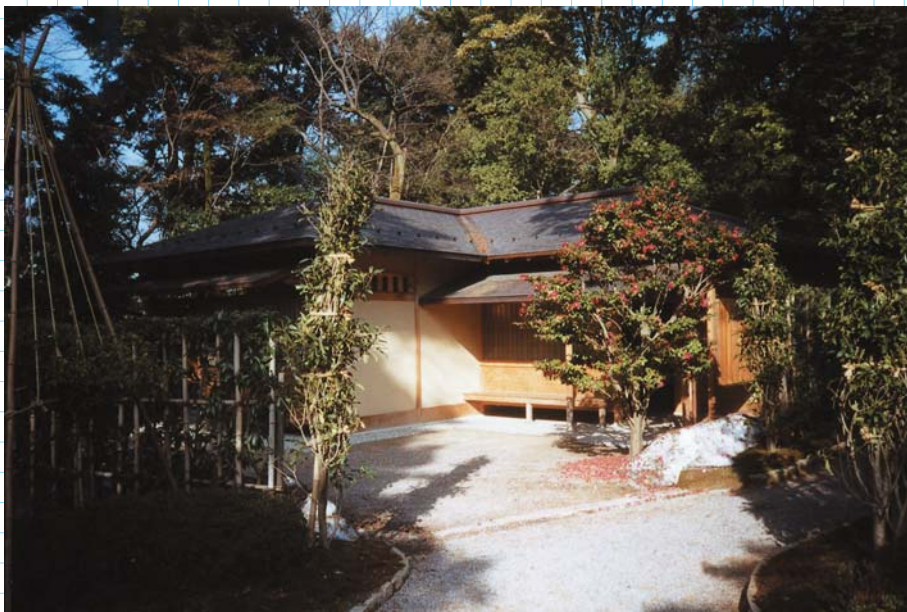
便所棟

金沢市兼六町地内
平成11年3月完成
W造：1F
延 62㎡

時雨亭との調和を重視し、配置、外観を配慮しました。
