35 天井補強工事

平成17年12月～平成18年3月
能楽堂見所
金沢市石引4丁目地内
530㎡
女性センターホール
金沢市三社町地内
552㎡

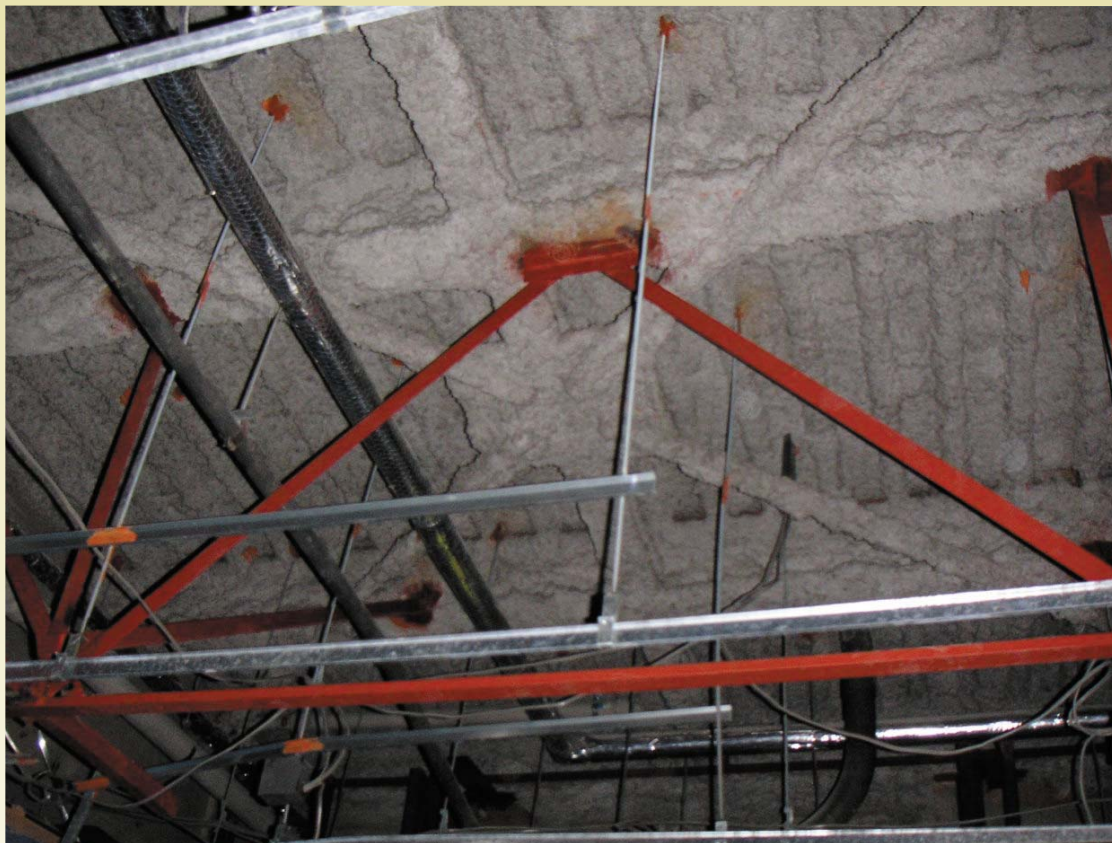
平成17年8月16日に発生した宮城沖地震により、仙台市内のスポーツ施設の天井が崩落した事を受け、県内においても早急な確認作業と補強作業が行われた。

同工事はハンガーやクリップを耐震形のものに変更したり、ビスによる補強を行うことにより、地震時の天井崩落を防止するためのものである。

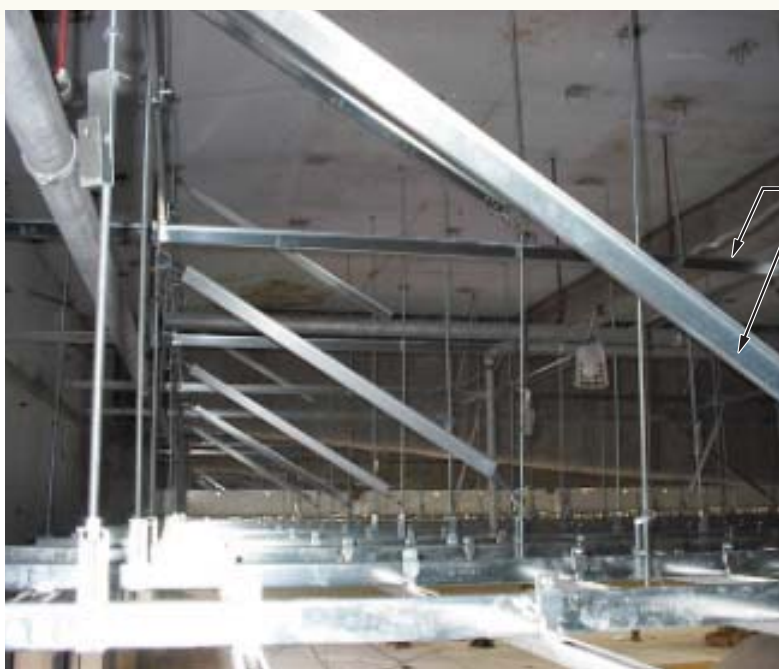
斜材等による補強
