金沢競馬場 耐震補強工事

(目的)

⑧改修工事等
金沢市八田町地内
平成29年10月～平成31年3月
スタンド棟
RC造(一部S造): 地上5F
延床面積13,872㎡

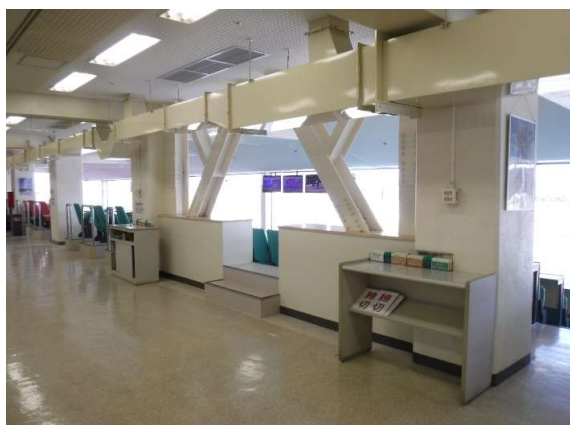
鉄骨ブレースによる補強

鉄骨ブレースや鉄筋コンクリート造補強壁による補強のほか、大庇及び高架水槽の撤去による軽量化によって耐震性を確保する手法を採用した。

- ・上層階の軽量化: 大庇の解体撤去、高架水槽の撤去
- ・鉄骨ブレースによる補強: 19箇所
- ・鉄筋コンクリート造補強壁による補強: 52箇所
- ・その他: スリットの設置など

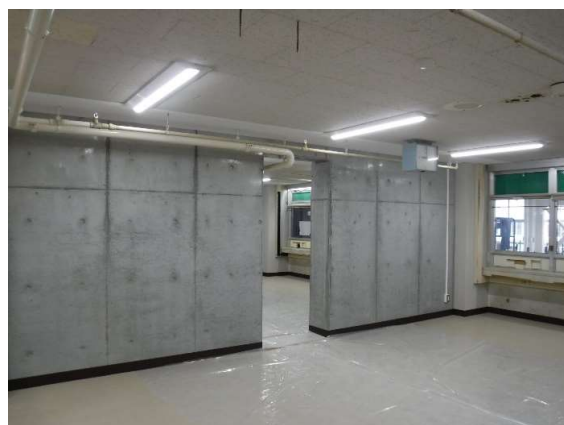
鉄筋コンクリート造補強壁による補強
