石川県精育園移転基本構想【概要版】

1. 現施設の現状と課題

現施設の課題と基本構想策定の背景

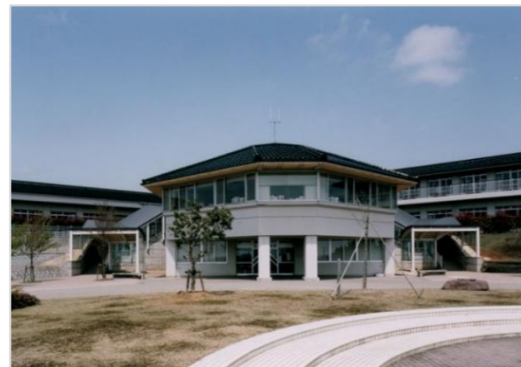
建物 (正面)

施設名称	石川県精育園
所在	鳳珠郡穴水町七海 6 字 50
構造等	管理棟及び居住棟 (鉄骨・鉄筋コンクリート造 3 階建)
建築年	平成元年 8 月 (築 36 年経過)
敷地面積	12,955.89 m ²
延床面積	5,646.86 m ²
定員	①障害者支援施設 生活介護 : 130 人 (震災後: 40 人) 施設入所支援: 130 人 (震災後: 40 人) ②短期入所 併設型 : 4 人 (震災後: 4 人)

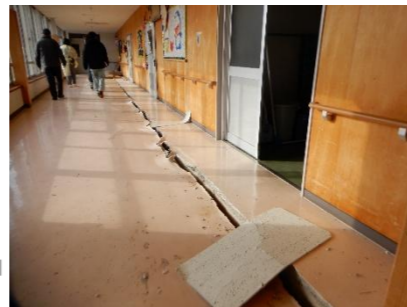
廊下の亀裂

こうした状況に加え、令和 6 年能登半島地震により、施設・設備に甚大な被害が発生し、百数名の利用者全員が県内外へ避難を余儀なくされました。現在地では地盤上の問題も確認されており、単純な復旧ではなく新施設への移転・建て替えが不可欠と判断されました。

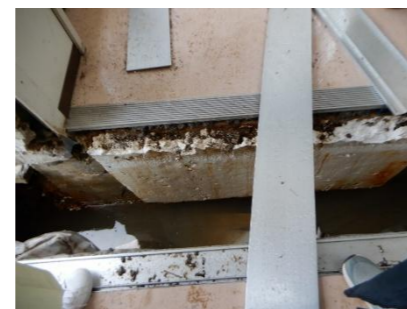
建物連結部の損傷

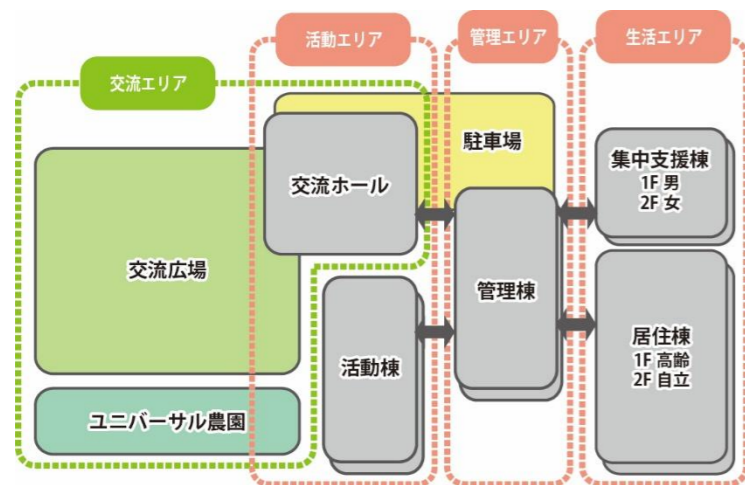
【機能レイアウトイメージ】

- 生活エリアと活動エリアを分け、昼と夜の区別を明確にする
- 交流ホールは、広場に近い外側に配置し、イベント等にも対応可能にする
- 生活エリア内は障害特性や状態により区分し、支援の質向上や効率的な運営を図る

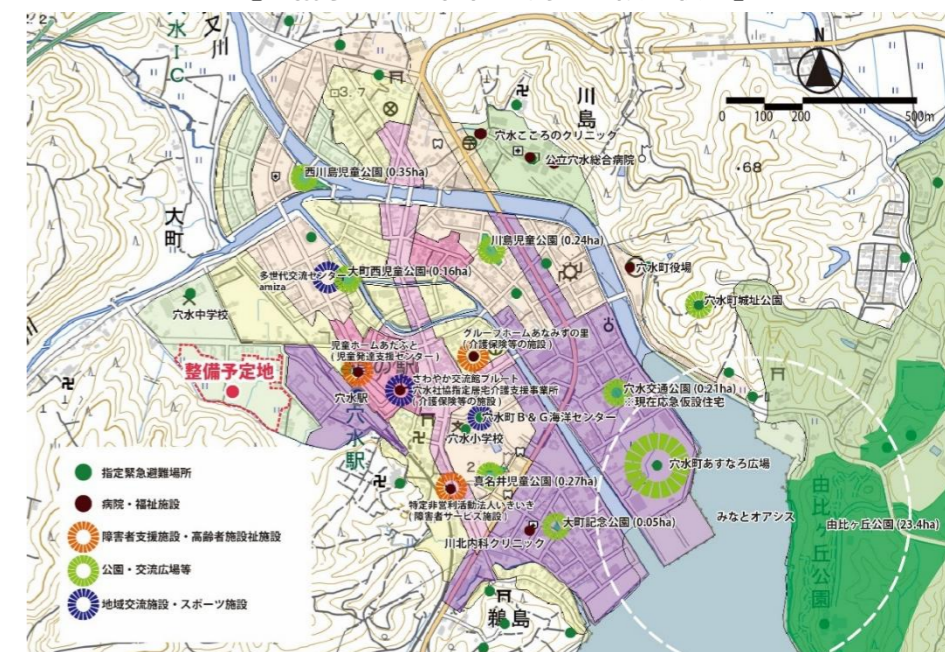
【整備予定地の位置と周辺施設の状況】

- 整備予定地は、穴水駅西側の市街地縁辺部に位置
- 周囲には既存の住宅地、学校、福祉施設、医療系施設などの公共サービス拠点が複数あり、穴水駅を中心に地域住民の生活支援機能が集積

整備予定地については、周辺にがけや河川があることから、地震や大雨等の災害時には、建物の被害やがけ崩れ、液状化、浸水等の恐れがあります。このため、立地条件を踏まえ、安全・安心な施設づくりに向け万全を期します。

- 建築物の耐震性能を十分に確保するなど、構造の耐震化
- 建築基準条例に基づいた安全対策
- 地盤改良
- 排水計画や浸水対策
