インフラの復旧状況（総括）

奥能登の道路の復旧見通し

水道施設の被害と対応状況

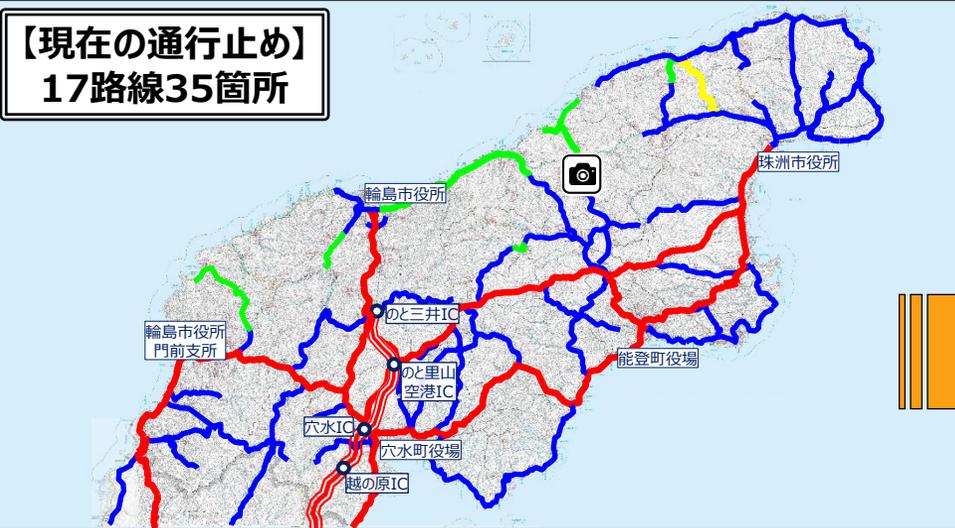
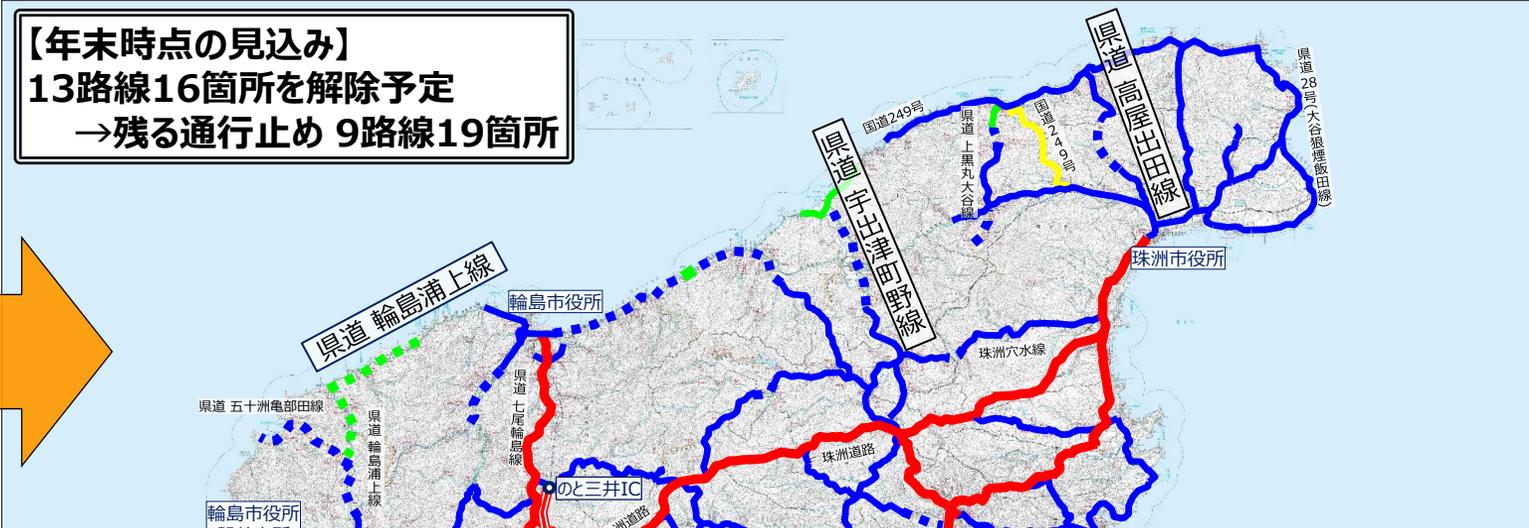
📷 道路啓開作業の状況(県道宇出津町野線 輪島市町野町寺山)

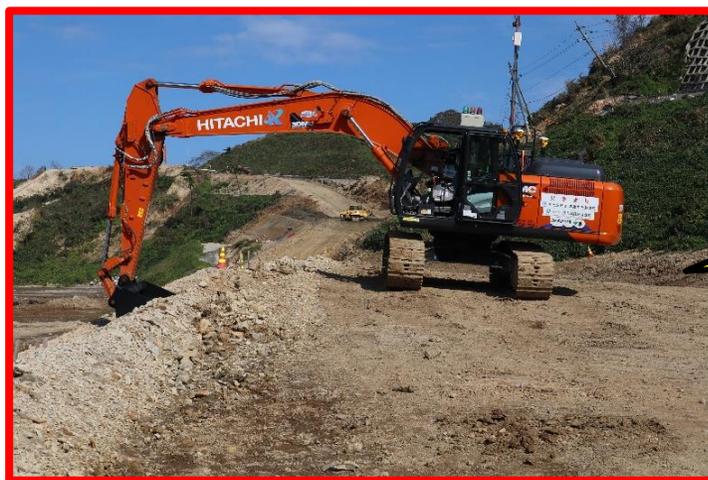
【遠隔操作される重機】

- ・令和6年能登半島地震による国道249号の大規模被害箇所は通信を含む主要インフラ(通信・電気・ガス・水道等)が寸断されており、**衛星(スターリンク)と現場内無線を整備して様々な新技術の活用**を検討。
- ・輪島市町野地区と南志見地区を結ぶ重要な幹線道路である国道249号を早期に1車線交通確保すべく工事を進めているが、多くの建設・運搬機械が輻輳しているため、労働災害の発生確率も高くなることから、**安全かつ円滑に施工**を行うことが必要。
- ・このような背景の中、**遠隔操縦のICTバックホウ(MG)**による法面整形等を無人化施工で実施。
