# 河川課

## 1 流域治水の推進

河川管理者が主体となった従来の治水対策だけでは、このような被害を防ぎきれないことから、流域全体の関係機関が一体となって取り組む流域治水の考えに基づき、ハード・ソフト両面での対策を県下全域で推進しています。

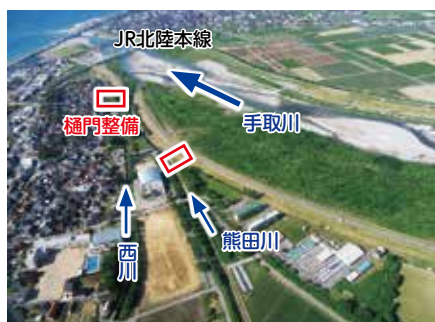
手取川（河口付近の樋門整備）

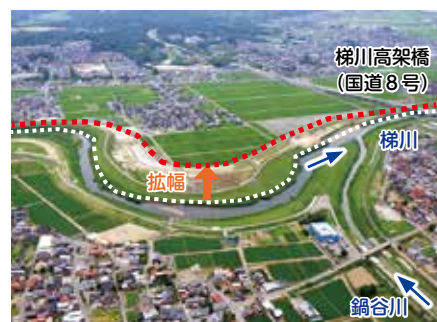
梯川（国道8号付近の拡幅）

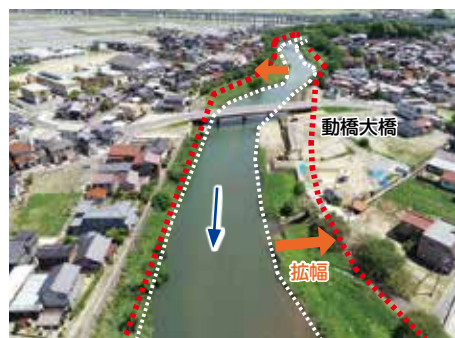
動橋川（動橋大橋付近の拡幅）

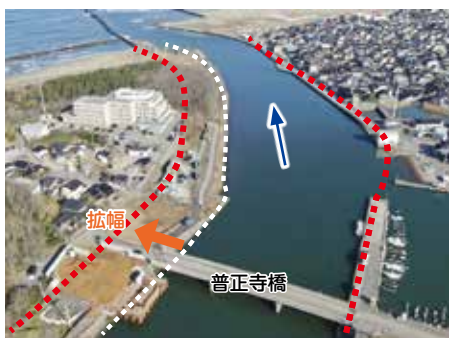
岸川（河口付近の拡幅）

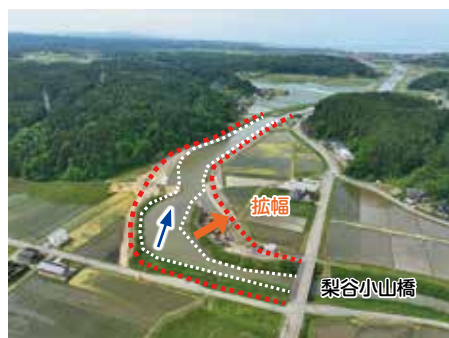
米町川（梨谷小山橋付近の拡幅）

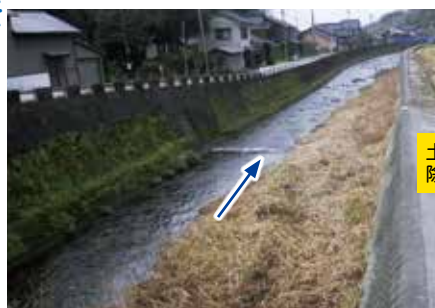
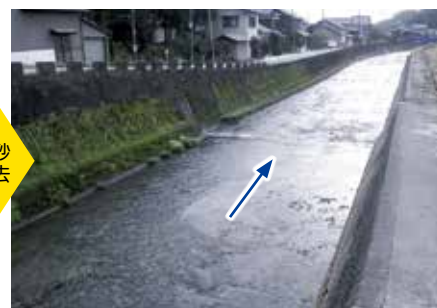
県管理河川のうち、堆積傾向にある約160河川について、土砂の堆積が見込まれる箇所の計画的な除去を進めています。

また、堆積の進行は降雨の状況にもよることから、継続的に堆積状況を確認した上で、緊急性が高い河川の土砂の除去を実施しています。

堆積土砂除去の事例（仁岸川：輪島市）

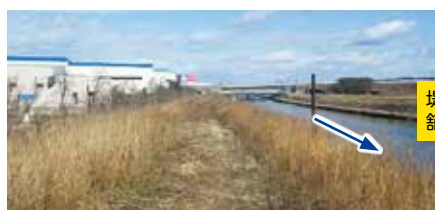
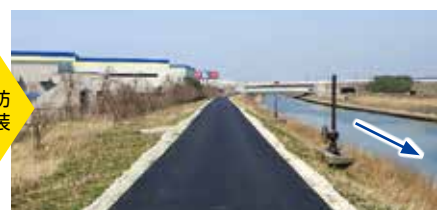
越水時の河川の堤防の決壊を遅らせて住民の避難時間を確保するため、舗装等により堤防を強化する対策を進めています。

堤防強化の事例（宇ノ気川：かほく市）

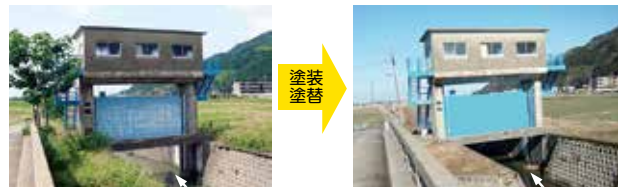
このため、損傷が軽度な段階で小規模な補修を計画的に繰り返す、「予防保全型」補修を実施することで、施設の長寿命化を図り、将来の補修、更新費を縮減する取り組みを進めています。

予防保全型維持管理の事例 (高橋川月橋水門: 白山市)

扉体の腐食防止対策

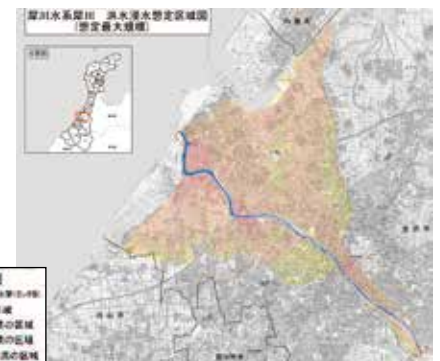
「想定し得る最大規模の降雨」による洪水を対象に、浸水が想定される区域と水深を示した図面を公表しています。洪水により甚大な被害が生ずるおそれがある水位周知河川は令和元年9月までに、水位周知河川以外の小規模河川は令和5年5月までに洪水浸水想定区域図の作成を完了しました。

洪水浸水想定区域図 (犀川)

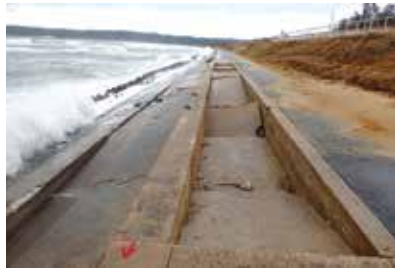
海岸保全施設の被災(H27.12 増穂浦海岸)

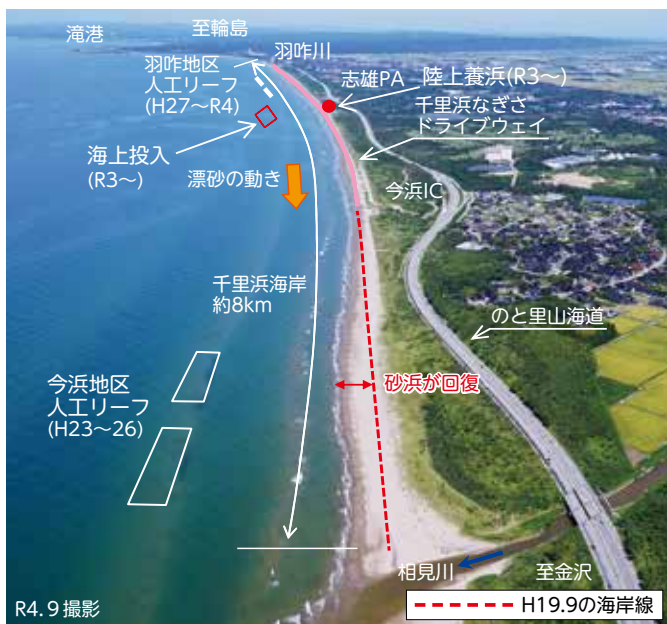
人工リーフの整備 (H21~)

ハード面では、人工リーフの設置や浚渫砂を利用した砂の海上投入、局所的な陸上からの養浜を行っています。
