能登半島沿岸
海岸保全基本計画

平成15年8月
平成28年7月変更

石川県

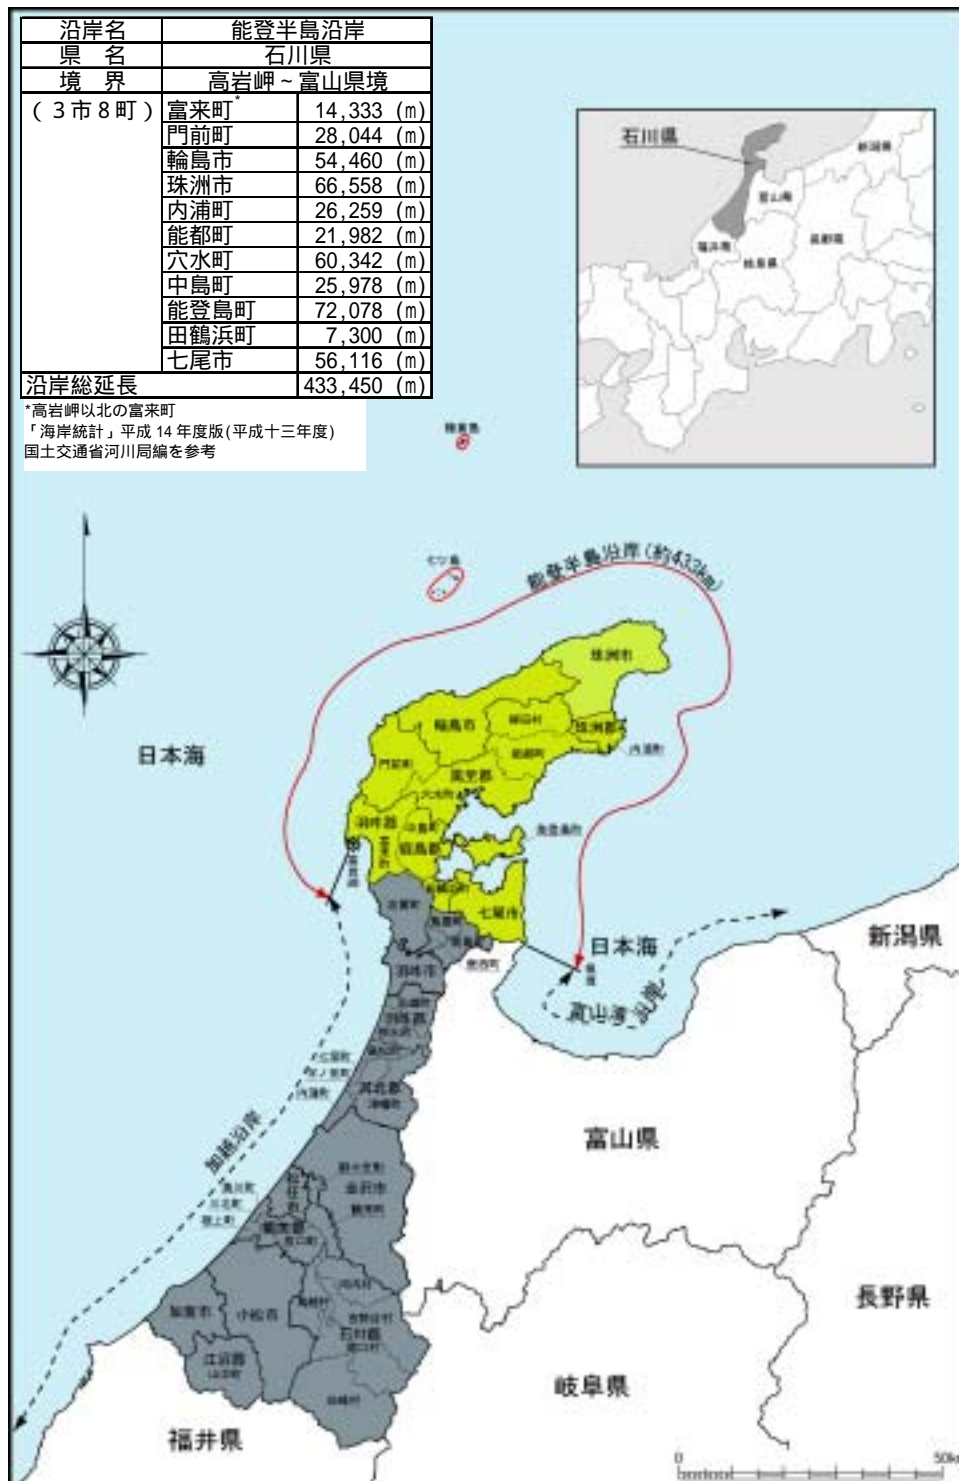
図 1-1 対象範囲

本計画の沿岸方向の対象範囲は、この沿岸区分に基づき、富来町の高岩岬から富山県境に至る海岸線(延長約433km)とする。

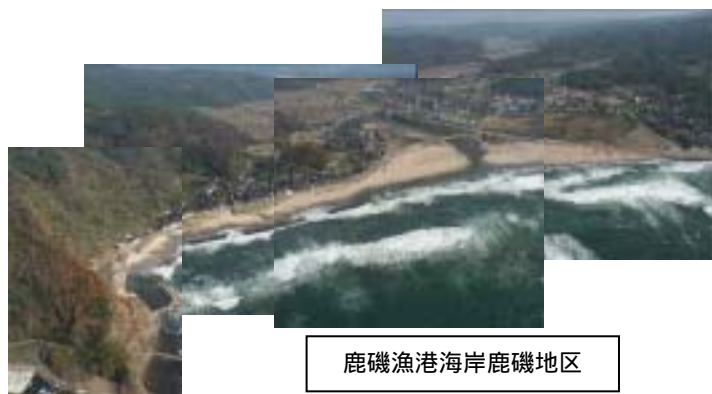
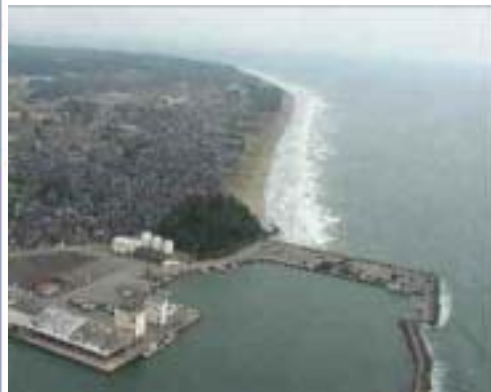
図 2-1-2 能登半島沿岸における比較的大きな砂浜の位置と地勢

能登半島沿岸においては、岩礁海岸の延長が長く、河川河口等に発達する砂浜は加越沿岸と比較して小規模で、延長も短い。砂浜海岸の沿岸全体としての変化の傾向は、殆どの海岸において侵食傾向を示し課題となっている地域が多い。ただし、珠洲市東部の鉢ヶ崎海岸や門前町鹿磯（八ヶ川河口右岸）などでは堆積傾向にある。

一般的に河口の左岸側に侵食傾向の強い砂浜が多く、袖が浜、鹿磯、鉢ヶ崎といった砂浜は沿岸漂砂をトラップする機能を果たす岬（鴨ヶ浦、上長谷崎）などの上手に位置している。

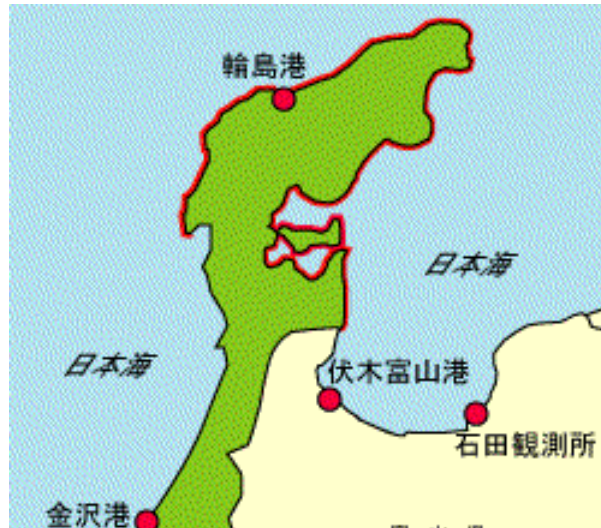
輪島港および伏木富山港における波高階級の出現頻度を比較すると、七尾に近い伏木富山港では、2 m以上の波高はほとんど観測されないのに対して、輪島港においては4 m以上の波が観測されている。

能登外浦の輪島港観測結果より、高波浪の発生原因は冬季風浪によるものであり、能登内浦側に位置する石田観測所や伏木富山港では波高も周期も小さいことから、能登内浦においては冬季風浪による影響が能登外浦に比べ少ないものと考えられる。また、高波浪の発生要因は、台風や低気圧などによる頻度が多い。

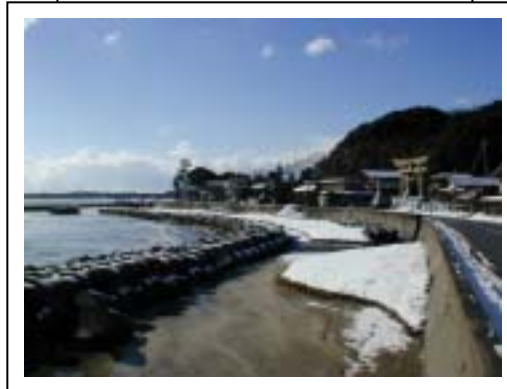
能登外浦などでは高波浪の来襲に備え護岸と消波工又は沖合い施設等を組合せた対策が広く行われている。

三崎海岸寺家地区の
直立護岸（道路護岸）と消波堤

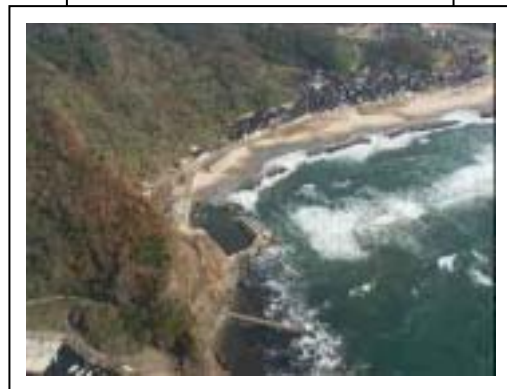
鹿磯漁港海岸鹿磯地区の
離岸堤

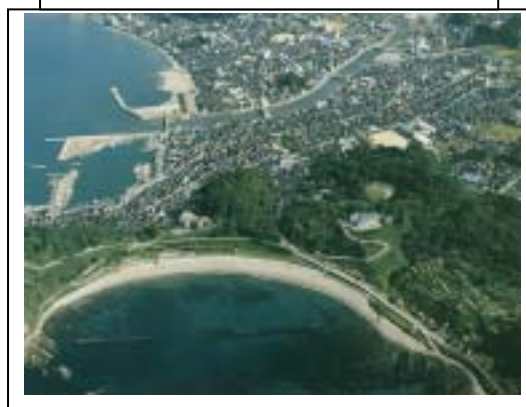
輪島海岸袖が浜地区の人工リーフ

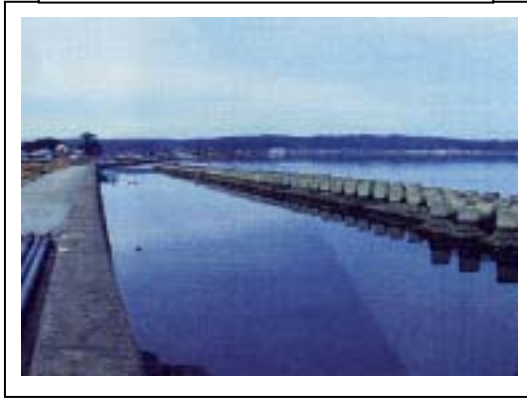
能登内浦は比較的波浪が静穏な海岸であるが、高波に備え直立護岸と消波工や消波堤を組合せた対策などが広く行われている。

田鶴浜海岸白浜地区
の消波堤

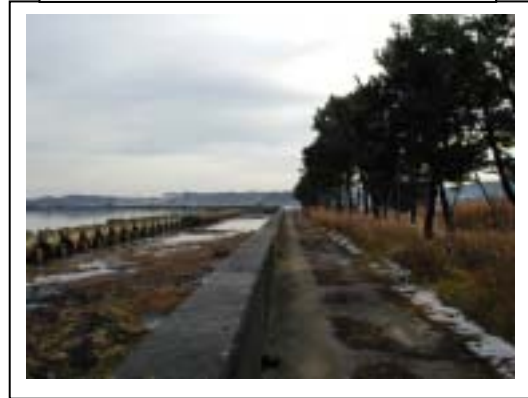
田鶴浜海岸田鶴浜地区の
消波堤

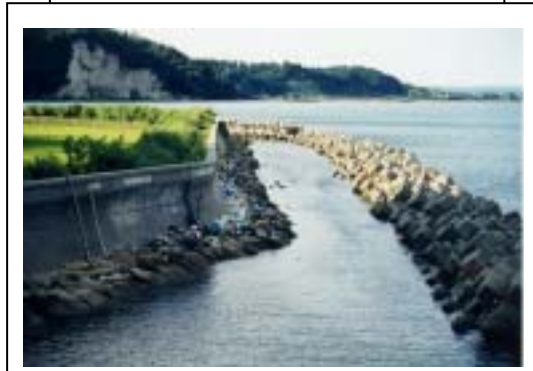
能登島海岸向田地区
の消波工

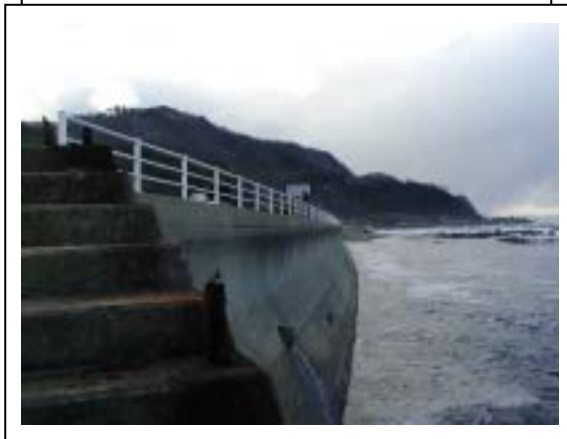
能登半島の地形条件から海岸線沿いに集落が存在し、これらを連絡する道路を防護する目的で道路護岸が整備されている。

珠洲西海海岸清水・片岩地区の道路護岸

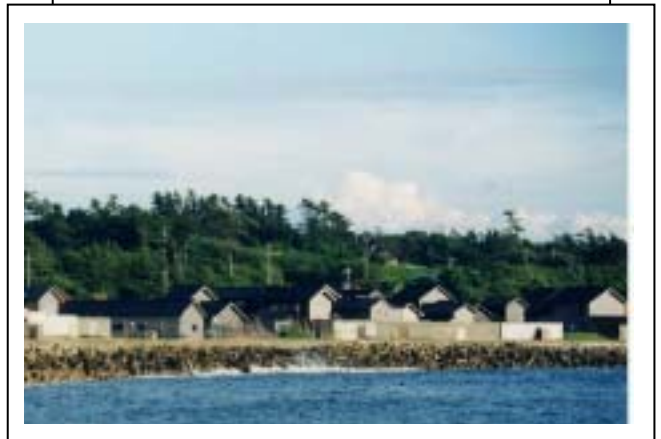
赤崎漁港海岸赤崎地区の道路護岸と消波工

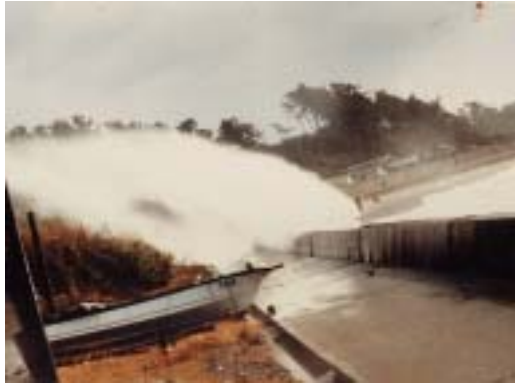
能登外浦においては、冬型の気圧配置によって生じる北西季節風が原因の冬季風浪が、砂浜の侵食とともに、越波災害を引き起こしている。能登外浦の越波は冬季に常襲する海風により、飛沫と紛然一体となっている。

富来海岸笹波地区
(昭和 55 年 10 月)

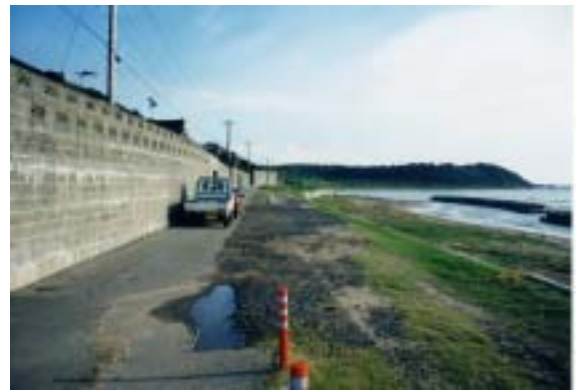
高い塀による飛沫対策（富来町）

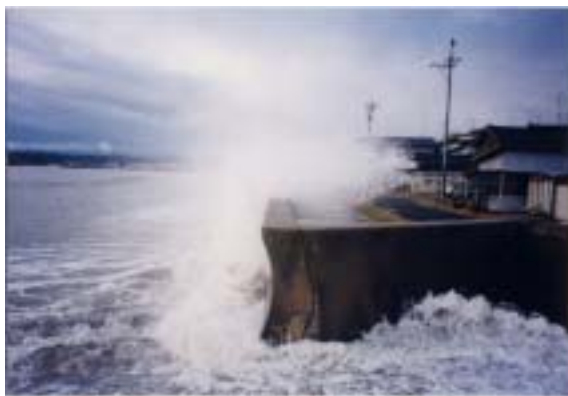
能登内浦は、東または東南方向に向いているため、冬季風浪に直接対峙する位置にはないが、概して背後地盤が低いことと、海岸まで宅地、道路や圃場などとして土地利用が進んでいるために、台風時などに越波被害が生じやすくなっている。

飯田港海岸野々江地区における宅地への
越波状況（平成 10 年 10 月台風 10 号）

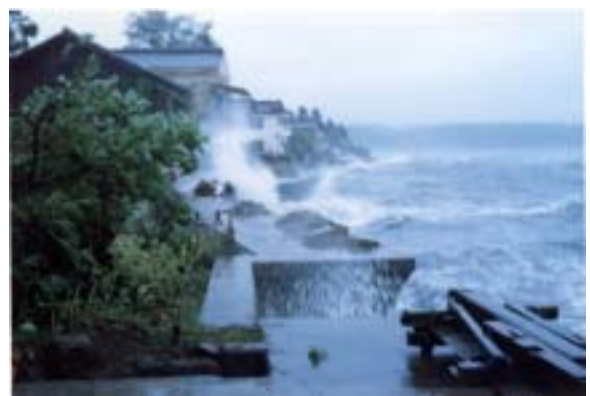
穴水海岸における宅地への越波状況
(昭和 58 年)

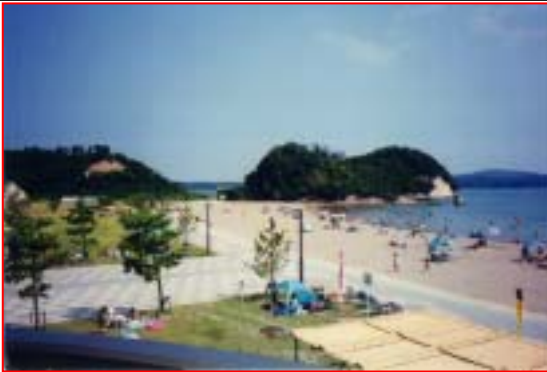
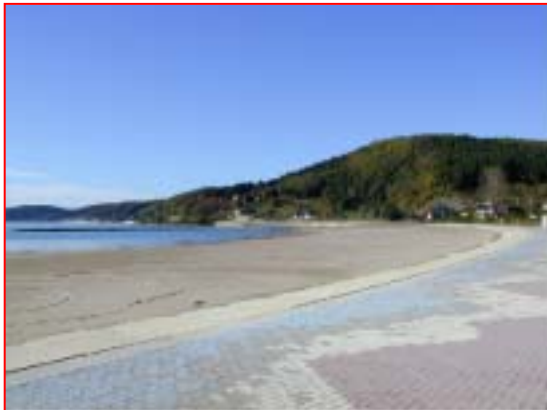
能登島マリンパーク(七尾港海岸久美地区)
の階段護岸と養浜

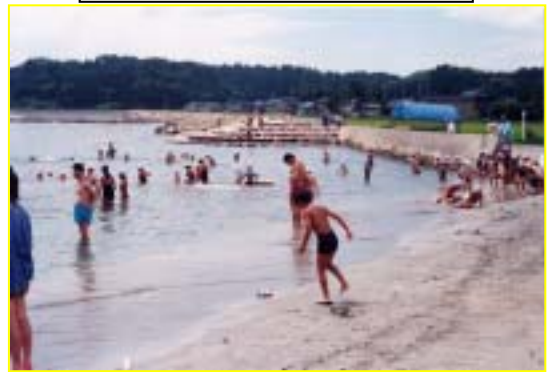
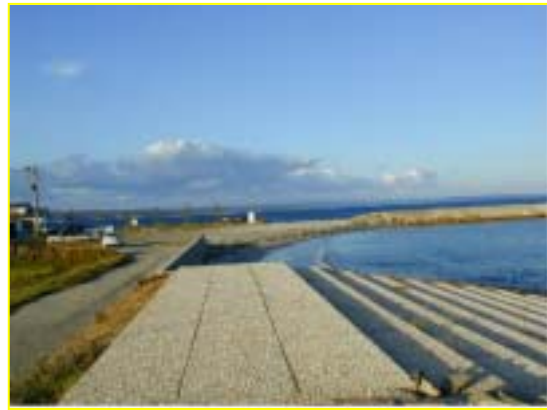
八ヶ崎海水浴場(能登島町)
の階段護岸

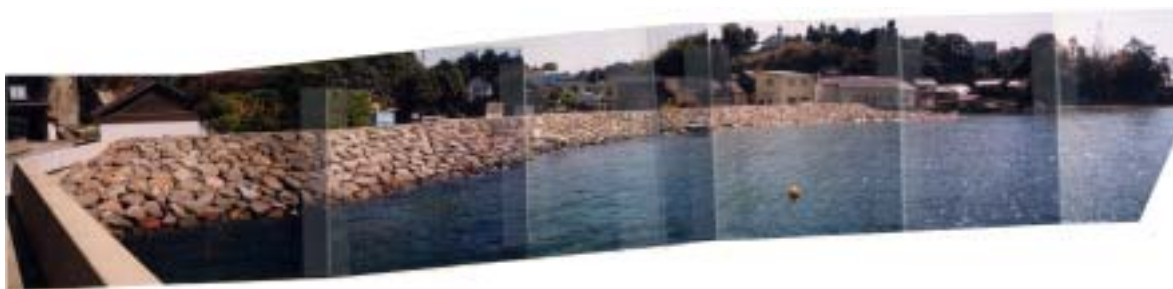
小木港海岸高潮対策事業（九十九湾地区）護岸（補強）
平成 14 年 4 月 4 日撮影

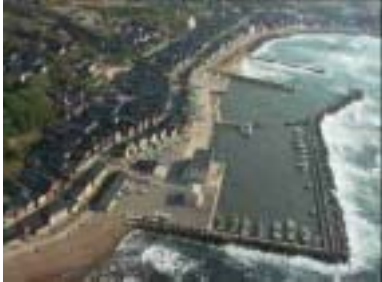
海岸名	整備方針
	赤崎漁港海岸 赤崎地区 (水産庁)	背後の集落の安全性を確保するため，離岸堤及び人工リーフを設置することにより，侵食の抑制および砂浜の回復を図り，波浪に対する減勢効果を高めることとする。 海域は能登半島国立公園区域に指定されている。

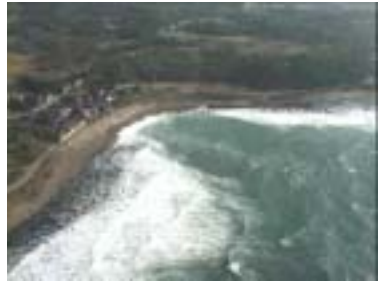
海岸名	整備方針
	富来海岸 鹿頭地区 (河川局)	背後の集落の安全性を確保するため，離岸堤を設置することにより，侵食の抑制および砂浜の回復を図り，波浪に対する減勢効果を高めることとする。 海域は能登半島国立公園区域に指定されている。 浅海域には藻場，背後には保安林がある。

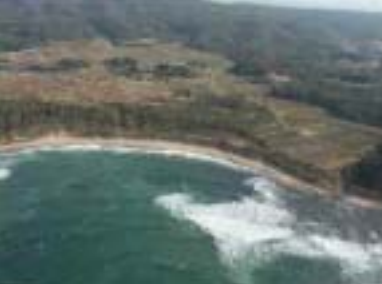
海岸名	整備方針
	富来海岸 笹波地区 (河川局)	背後の集落の安全性を確保するため，離岸堤及び人工リーフを設置することにより，侵食の抑制および砂浜の回復を図り，波浪に対する減勢効果を高めることとする。 海域は能登半島国立公園区域に指定されている。 浅海域には藻場があり，名勝玄德岬に隣接する良好な景観を持つ海岸となっていることから，緩傾斜護岸も併せて設置することにより景観と利用面に配慮した保全施設とする。

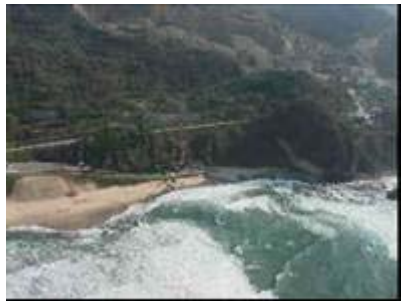
海岸名	整備方針
	一般公共海岸 (仮)門前海岸 琴ヶ浜地区 (河川局)	侵食を抑制するために、養浜工を検討する。 琴ヶ浜は泣き砂浜として県下で極めて貴重な砂浜であり、能登半島国定公園の特別保護地域に指定されており、いしかわ自然百景の一つになっている。浅海域には藻場が存在し、背後は鳥獣保護区である。本海岸では、特に泣き砂の性質等、環境特性に配慮しながら保全対策を検討する。

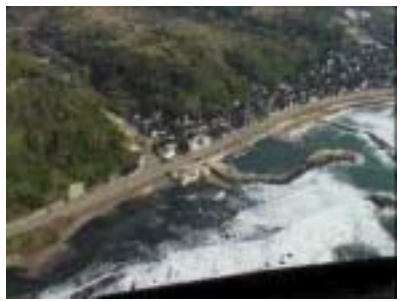
海岸名	整備方針
	劔地漁港海岸 劔地地区 (水産庁)	背後地の安全性を確保するため、離岸堤を設置して越波・飛沫被害の防止を図るとともに砂の流出を防ぎ、泣き砂の浜の保全を図る。 海域は能登半島国定公園に指定されており、南に隣接する地区は特別保護地区となっていることや、鳴き砂として有名な琴ヶ浜があり、海水浴場としての利用もある。

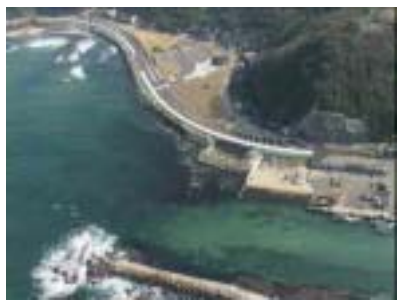
海岸名	整備方針
	赤神漁港海岸 赤神地区 (水産庁)	越波・飛沫被害による背後集落とライフラインへの災害を抑制するため、現在の消波工に加え、離岸堤を設置する。 海域は能登半島国定公園に指定されている。

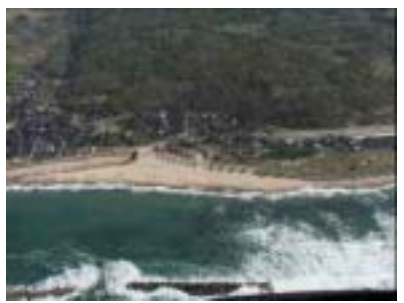
海岸名	整備方針
	門前海岸 黒島地区 (河川局)	背後地を防護するため、離岸堤及び人工リーフを設置し養浜を行うことにより、砂浜の侵食を抑制するとともに回復を図る。 海域は能登半島国定公園に指定されており、背後は保安林が占める面積が多い。

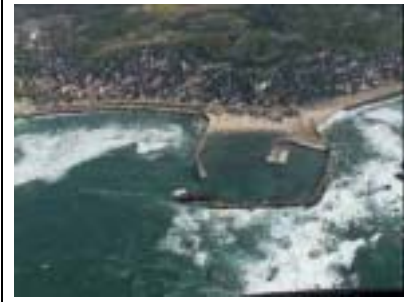
海岸名	整備方針
	黒島漁港海岸 黒島 A・B 地区 (水産庁)	背後の集落とライフラインの安全性を確保するため、離岸堤を設置し砂浜を確保することによって風浪を減勢し、越波・飛沫の発生を抑制する。 海域は能登半島国定公園に指定され、藻場が多く、海辺は黒島地区の重要な生活空間となっている。

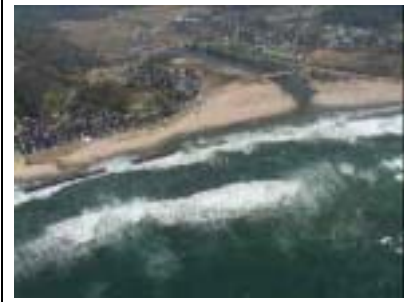
海岸名	整備方針
	鹿磯漁港海岸 鹿磯地区 (水産庁)	現在離岸堤のない部分の砂浜の侵食を抑制するため離岸堤を設置する。また冬季に恒常的に発生している飛砂被害を抑制するために、飛砂・飛沫防止工および植栽工を整備する。 海域は能登半島国定公園に指定され、環境省では、この一帯は自然景観資源として位置付けられている。海水浴場としての利用もある。

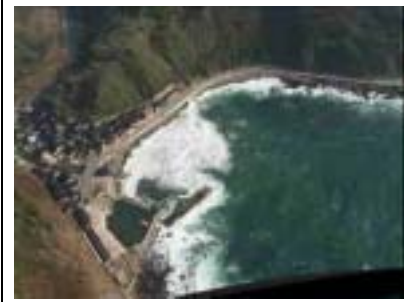
海岸名	整備方針
	深見漁港海岸 深見地区 (水産庁)	背後の集落の安全性を確保するため、離岸堤を設置し砂浜の侵食を抑制し、砂浜を確保することによって風浪を減勢し、越波の発生を抑制する。 海域は能登半島国定公園の第三種保護地域に指定され、海辺は地区の重要な生活空間となっている。

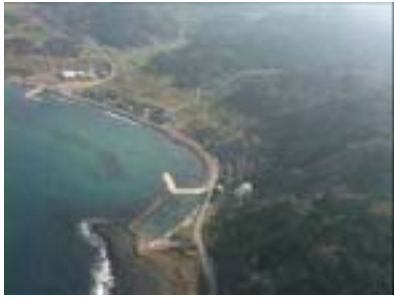
海岸名	整備方針
	五十州海岸 五十洲地区 (河川局)	<p>背後集落の安全性を確保するために、人工リーフ、突堤、緩傾斜堤、護岸と養浜による面的防護方式により越波・飛沫発生を抑止を図るとともに、海岸利用を促進する。</p> <p>海域は能登半島国定公園内であり、南に隣接する地区は特別保護地区となっていることから、人工リーフとすることによって景観に特に配慮する。</p>

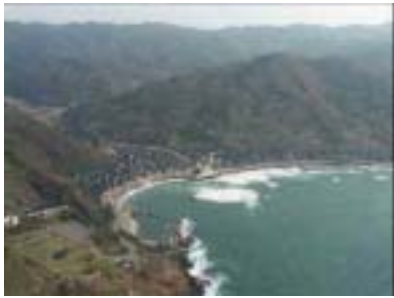
海岸名	整備方針
	皆月漁港海岸 皆月地区 (水産庁)	<p>背後の集落の安全性を確保するため、離岸堤を設置し砂浜の侵食を抑制するとともに、養浜等によって風浪を減勢し、越波の発生を抑制する。</p> <p>海域は能登半島国定公園に指定されている。海辺は地区の重要な生活空間となっている。</p>

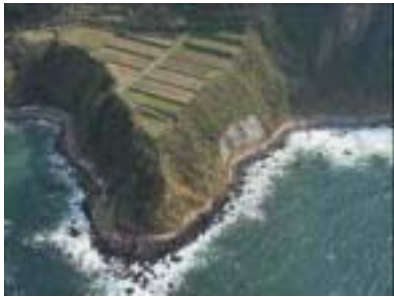
海岸名	整備方針
	輪島海岸 鷓入地区 (農村振興局)	<p>背後農地下の崖侵食を抑止するため、護岸と消波工を設置する。</p> <p>海域は能登半島国定公園の特別保護地区に指定されており、周辺は名勝西保海岸として知られている。浅海域には藻場が存在する。</p>

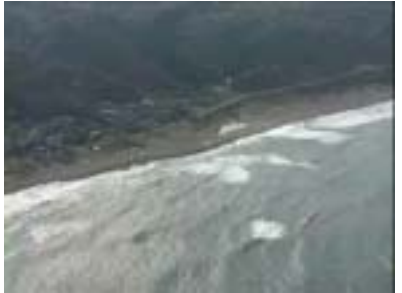
海岸名	整備方針
	曾曾木漁港海岸 大川地区 (水産庁)	侵食を抑制し砂浜を保全することによって背後地の安全性を確保するため、沖合施設を設置する。 海岸は能登半島国定公園内に位置し、第二種保護地域に指定されている区域が多いことから施設は景観・レクリエーション利用も考慮して人工リーフを導入する。

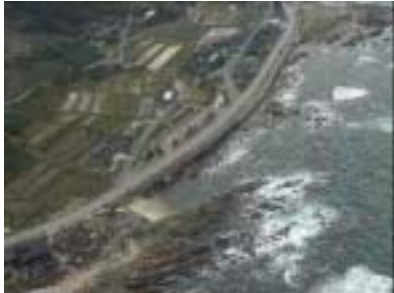
海岸名	整備方針
	珠洲西海海岸 仁江地区 (河川局)	<p>離岸堤及び人工リーフを設置することによって砂浜を確保し背後集落の安全度を高める。</p> <p>海域は能登半島国定公園特別保護地区および第一種保護地域に指定されている。また環境省では海岸を含む付近を自然景観資源としている。仁江海岸はいしかわ自然百景のうちのひとつである。観光拠点となっている揚げ浜塩田村も近傍に立地する。浅海域には藻場が存在する。</p>

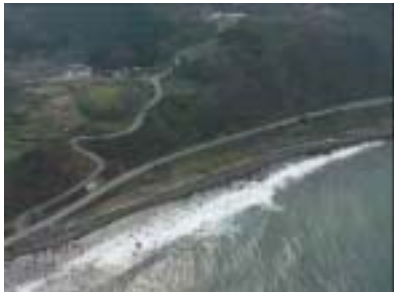
海岸名	整備方針
	西海海岸 長橋地区 (農村振興局)	<p>背後地から海岸へのアクセス性の確保を図るため、階段工を設置する。</p> <p>付近は能登半島国定公園の第二種保護地域に指定され、前面に広がる浅海域には藻場がある。</p>

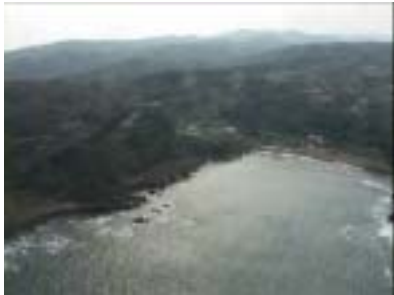
海岸名	整備方針
	狼煙漁港海岸 木ノ浦地区 (水産庁)	海岸侵食の抑制をはかり、背後地の安全性を確保するために、沖合消波施設を設置する。 周辺は能登半島国定公園で第二種保護地域に指定され、鳥獣保護区にもなっている。浅海域には藻場が存在することから海岸景観に配慮して人工リーフを設置する。

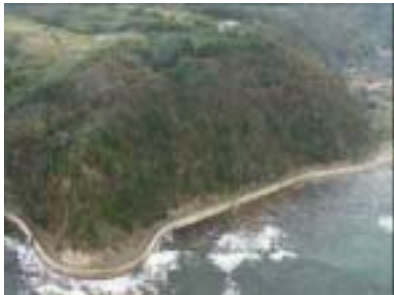
海岸名	整備方針
	西海海岸 狼煙地区 (農村振興局)	背後地を侵食被害から防止するため、護岸工を整備する。 付近は能登半島国定公園の保護地域に指定され、近傍の能登双見、金剛崎は、いしかわ自然百景に指定されている。浅海域には藻場が存在し、ノリ取りが盛んにおこなわれている。

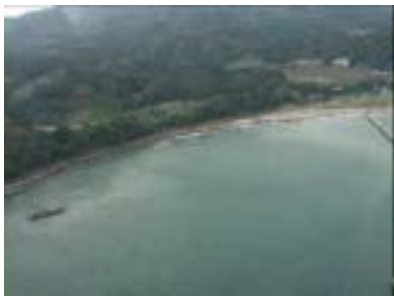
海岸名	整備方針
	狼煙漁港海岸 狼煙 A 地区 (水産庁)	砂浜の侵食を抑制するために、沖合防護施設を整備する。 海域は能登半島国定公園の第二種保護地域に指定されている。また祿剛崎や能登双見といった名勝地も近傍にあり、浅海域には藻場が存在していることから環境・利用に配慮して離岸堤を設置する。

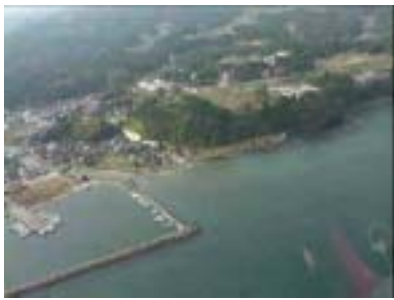
海岸名	整備方針
	松波漁港海岸 尾の崎地区・ 空林地区 (水産庁)	背後の集落の安全性を確保するため、尾の崎地区では離岸堤、養浜、消波工、護岸の整備によって越波・飛沫の抑制を図る。空林地区では消波工を設置して越波・飛沫被害の抑制を図る。 尾の崎地区は能登半島国定公園の第二種保護地域に指定されている。

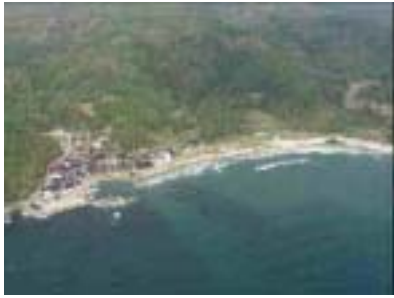
海岸名	整備方針
	羽根漁港海岸 羽根地区 (水産庁)	背後集落における越波の発生を抑制するために、消波堤を整備する。 羽根漁港海岸は、能登半島国定公園内に位置しており、羽根海水浴場としての利用もある。

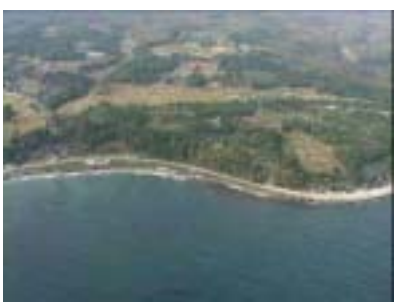
海岸名	整備方針
	古君漁港海岸 古君地区 (水産庁)	背後集落への越波の発生を抑制するために、護岸を整備する。 前面の浅海域には藻場が存在する。

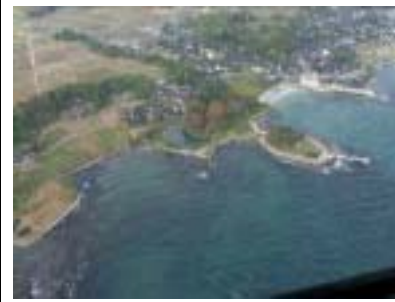
海岸名	整備方針
	前波漁港海岸 前波地区 (水産庁)	背後集落への越波の発生を抑制するために、護岸を整備する。 前面の浅海域には藻場が多く存在する。

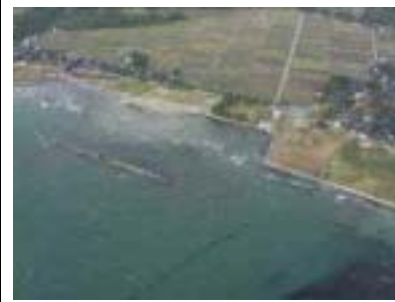
海岸名	整備方針
	沖波漁港海岸 沖波地区 (水産庁)	背後集落への越波の発生を抑制するために、護岸を整備する。 前面の浅海域には藻場が存在する。 砂浜は立戸ノ浜海水浴場として利用されている。

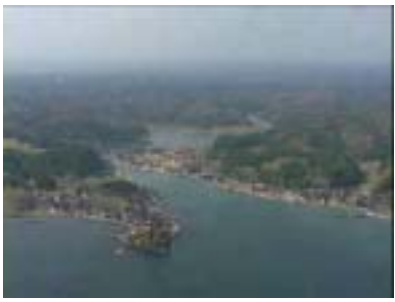
海岸名	整備方針
	甲漁港海岸 甲地区 (水産庁)	背後地の安全性を確保するため、護岸の整備水準が低い区間において標準仕様の護岸整備を行ない、越波・飛沫被害からの防止を図る。 浅海域には藻場があり、遊漁船舶の利用拠点であるとともに、海岸は地域住民の重要な生活空間である。

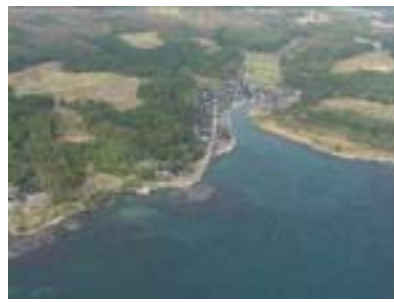
海岸名	整備方針
	曾良漁港海岸 曾良地区 (水産庁)	背後地の安全性を確保するため、周囲の水準に達していない区間に護岸を整備し、越波・飛沫被害からの防止を図る。 浅海域には藻場があり、背後地は鳥獣保護区になっており、遊漁船舶の拠点としての利用がある。

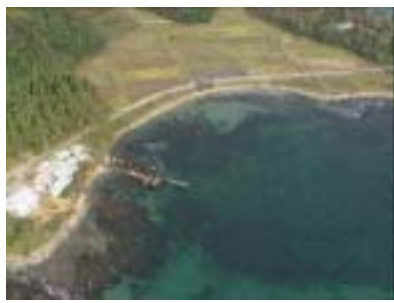
海岸名	整備方針
	穴水海岸 曾良地区・ 鹿波地区 (農村振興局)	背後農地への越波による塩害を抑制するため消波工を設置する。 浅海域には藻場があり、景観が良好で、前面の七尾湾北湾は「いしかわの自然百景」に指定されている。

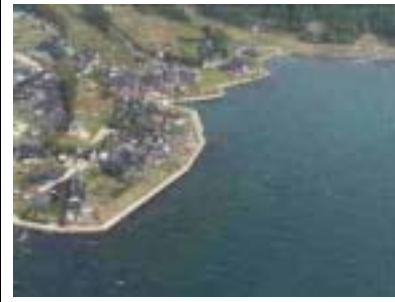
海岸名	整備方針
	鹿波漁港海岸 鹿波地区 (水産庁)	背後地の安全性を確保するため、護岸未整備区間に護岸を設置し、越波・飛沫被害からの防止を図る。 浅海域には藻場があり、鹿波地区の重要な生活環境となっている。

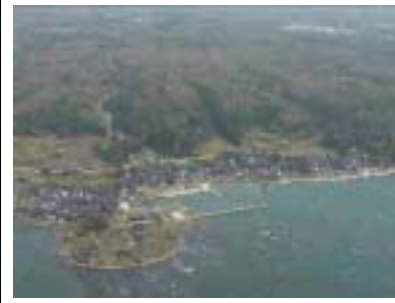
海岸名	整備方針
	岩車漁港海岸 岩車地区 (水産庁)	背後地の安全性を確保するため、護岸改良を行うとともに、消波工を設置して越波・飛沫被害からの防止を図る。 海域は能登半島国定公園に指定され、また浅海域には藻場も存在する。海岸は岩車地区の重要な生活空間ともなっている。

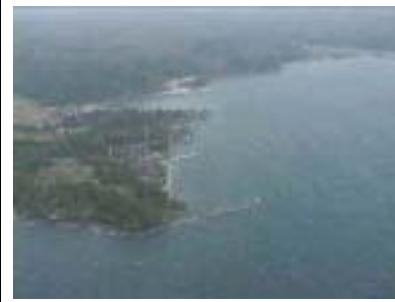
海岸名	整備方針
	一般公共海岸 (仮) 穴水海岸 中居地区 (河川局)	背後地の安全性を確保するため老朽化した護岸の補修を行い、侵食の防止を図る。 海域は能登半島国定公園や「いしかわの自然百景」に選定され、浅海域には藻場が存在する。当海岸は周辺の道の駅やボラ待ちやぐら、中居鋳物館等との利用がされている観光拠点を背後に持っている。

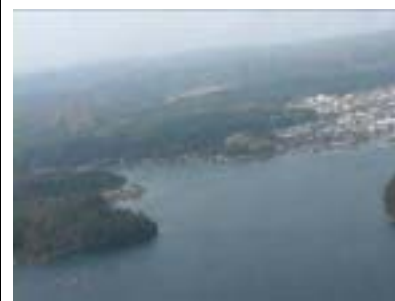
海岸名	整備方針
	穴水港海岸 乙ヶ崎地区 (港湾局)	越波・飛沫の被害から背後地の安全を確保するため護岸の整備を行う。 穴水湾は「いしかわの自然百景」のひとつであり、景観のすぐれた海岸であり、海域は能登半島自然公園に指定され、浅海域には藻場が存在する。

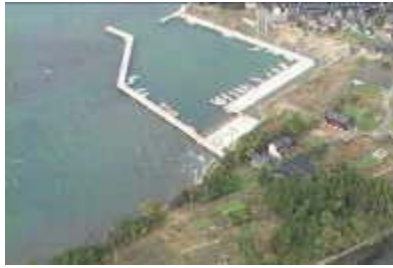
海岸名	整備方針
	新崎漁港海岸 新崎地区 (水産庁)	海岸沿いの低地にある集落の安全性を確保するため護岸を整備し、越波・飛沫被害の防止を図る。 海域は能登半島自然公園普通地域に、また陸域は第三種保護地域に指定され、浅海域には藻場も存在する。

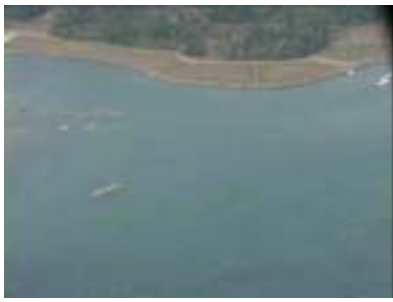
海岸名	整備方針
	穴水海岸 新崎地区 (農村振興局)	背後の農地を保全するため消波工を設置し、越波の防止を図る。 海域は能登半島自然公園に指定され、浅海域には藻場も存在する。前面の七尾湾北湾は「いしかわの自然百景」に指定されているように海の景観のすぐれた海岸となっている。

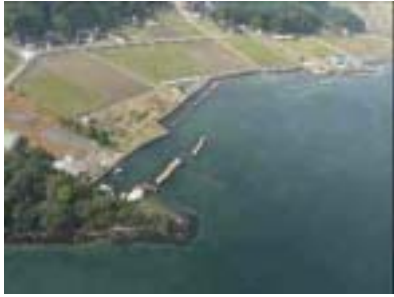
海岸名	整備方針
	中島海岸 笠師地区 (農村振興局)	背後農地を越波による塩害から守るため、護岸・堤防・消波工を整備する。 浅海域には藻場が存在することから、これらの生物・生息環境に配慮するとともに、隣接する唐島自然環境保全地域には特定植物群落がある。前面の七尾湾西湾は「いしかわの自然百景」に指定されている。

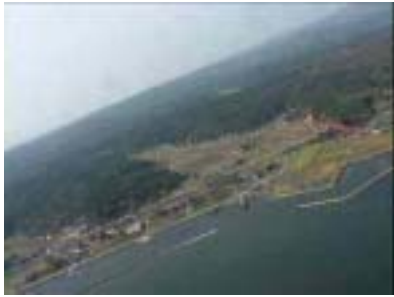
海岸名	整備方針
	中島海岸 塩津地区 (農村振興局)	背後農地を越波による塩害から守るため、消波工を整備する。 塩津海水浴場として利用されているため、利用と景観を疎外しないように配慮する。浅海域には藻場が存在し、隣接する唐島自然環境保全地域には特定植物群落がある。前面の七尾湾西湾は「いしかわの自然百景」に指定されている。

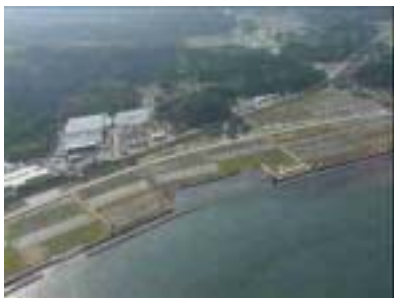
海岸名	整備方針
	田鶴浜海岸 金ヶ崎地区 (農村振興局)	背後農地を越波による塩害から守るため護岸・突堤・消波工及び水門・樋門を整備する。 浅海域には藻場が存在し、前面の海域は多数の渡り鳥等が利用することから鳥獣保護区となっている。前面の七尾湾西湾は「いしかわの自然百景」に指定されている。

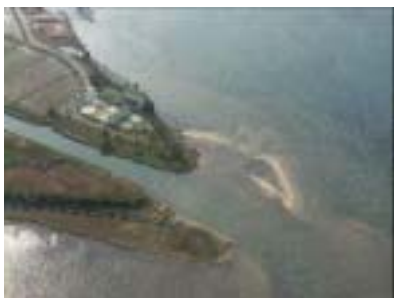
海岸名	整備方針
	田鶴浜海岸 田鶴浜地区 (農村振興局)	背後農地を越波や高潮による塩害から守るため護岸・消波工・離岸堤・飛沫防止工を整備する。 浅海域には藻場が存在し、また海辺は前面の海域は鳥獣保護区、背後は田鶴浜野鳥公園になっており、数多くの野鳥、渡り鳥の飛来地となっている。前面の七尾湾西湾は「いしかわの自然百景」に指定されている。

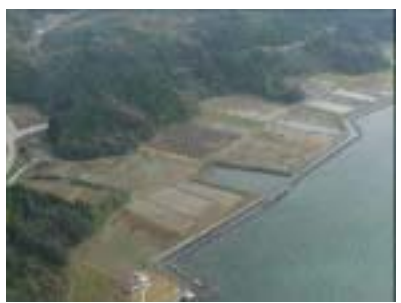
能登島海岸 半ノ浦地区 1 (農村振興局)	越波を抑制し、背後農地における被害を低減するため護岸および消波工を整備する。 海岸は能登半島国定公園内に位置しており、第二種保護地域に隣接する。

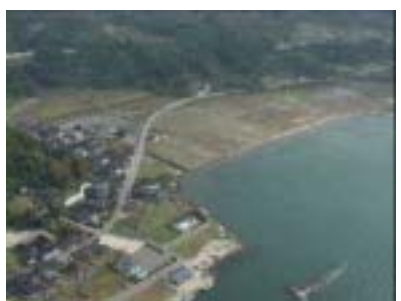
半ノ浦港海岸 半浦地区 (港湾局)	越波・飛沫の被害から背後地の安全を確保するため護岸の改良を行う。 海域は能登半島国定公園に指定されている。

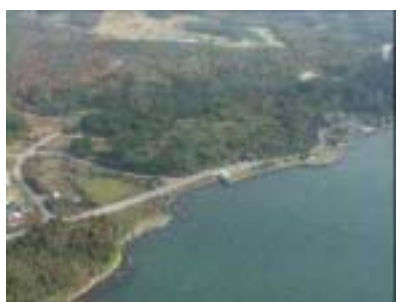
能登島海岸 半ノ浦地区 2 (農村振興局)	越波を抑制し、背後農地における被害を低減するため消波工を整備する。 海岸は能登半島国定公園内に位置しており、第三種保護地域に指定されている区間が多い。

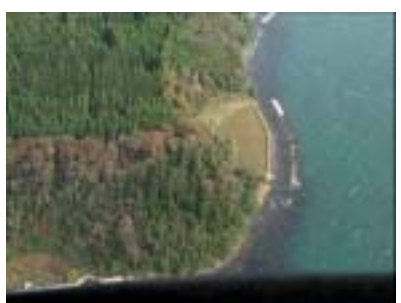
能登島海岸 通 B 地区 (農村振興局)	越波を抑制し、背後農地における被害を低減するため消波工と護岸工を整備する。 海岸は能登半島国定公園内に位置しており、第二種保護地域に指定されている。海岸前面の浅海域には藻場が多い。

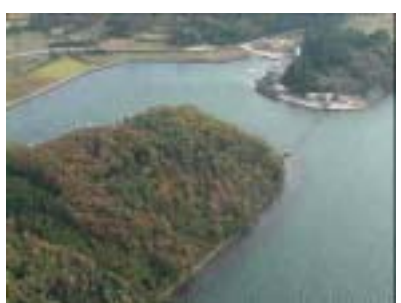
能登島海岸 田尻地区 (農村振興局)	越波を抑制し、背後農地における被害を低減するため消波工と堤防を整備する。 海岸は能登半島国定公園内に位置しており、第二種保護地域に指定されている。浅海域には藻場が多く、海岸の一部は田尻海水浴場として利用されている。

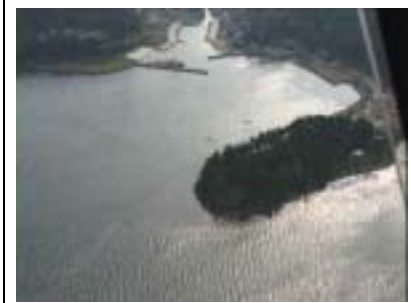
三ヶ浦漁港海岸 通 B・三ヶ浦 B 地区 (水産庁)	越波・飛沫による被害から背後地を守るため通 B 地区では消波工を、三ヶ浦 B 地区では、護岸を整備する。 海域は能登半島国定公園第二種保護地域に指定され、浅海域には藻場が存在する。

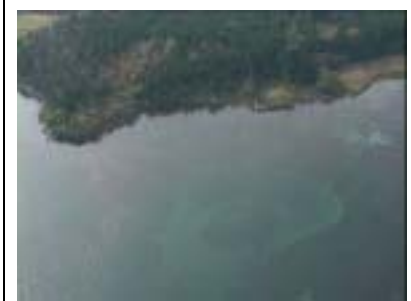
能登島海岸 久木地区 (農村振興局)	越波を抑制し、背後農地における被害を低減するため消波工と堤防を整備する。 海岸は能登半島国定公園内に位置しており、第二種保護地域に指定されている。この一帯は環境省によって自然景観資源として位置付けられている。また七尾北湾はいしかわ自然百景のひとつである。浅海域には藻場が多い。

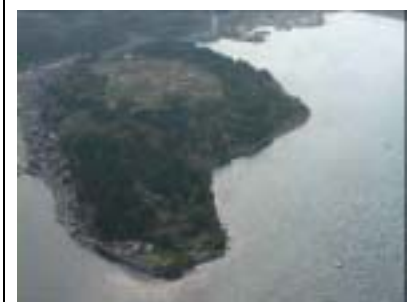
能登島海岸 閨地区 (農村振興局)	越波を抑制し、背後農地における被害を低減するため消波工と護岸・堤防を整備する。 海岸は能登半島国定公園内に位置している。この一帯は環境省によって自然景観資源として位置付けられている。また七尾北湾はいしかわ自然百景のひとつである。浅海域には藻場が多い。

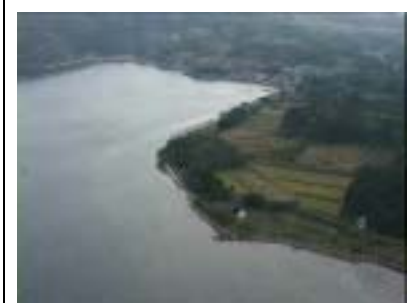
能登島海岸 無閑地区 (農村振興局)	越波を抑制し、背後農地における被害を低減するため消波工と護岸工を整備する。 海岸は能登半島国定公園内に位置している。この一帯は環境省によって自然景観資源として位置付けられている。また七尾北湾はいしかわ自然百景のひとつである。浅海域には藻場が多い。

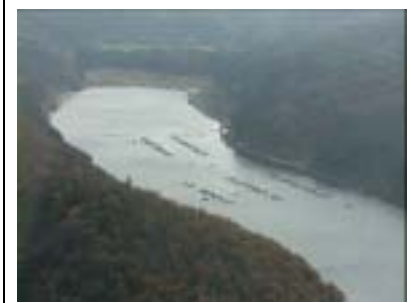
能登島海岸 南地区 (農村振興局)	越波を抑制し、背後農地における被害を低減するため消波工と護岸工を整備する。 海岸は能登半島国定公園内に位置し、第二種保護地域に指定されている。この一帯は環境省によって自然景観資源とされているとともに、溺れ谷として地形的に特殊な地域に位置付けられている。前面の七尾北湾はいしかわ自然百景のひとつである。

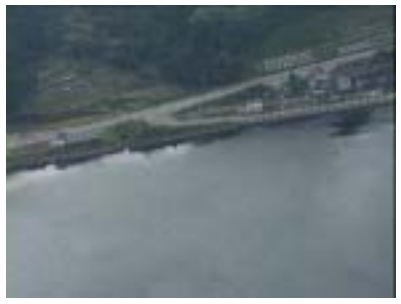
海岸名	整備方針
	能登島海岸 曲地区 (農村振興局)	越波を抑制し、背後地における被害を低減するため護岸工を整備する。 海岸は能登半島国定公園内に位置している。前面の七尾北湾はいしかわ自然百景のひとつであり、のとじま臨海公園が近傍にある。

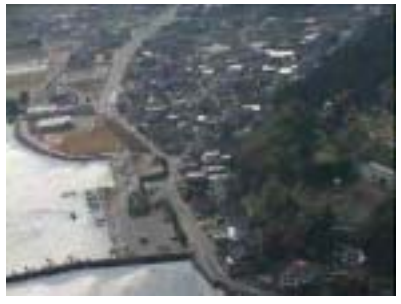
海岸名	整備方針
	曲漁港海岸 曲 A・B 地区 (水産庁)	越波・飛沫から背後地の安全性を確保するため、A地区では護岸・消波堤を、B地区では消波工を整備する。 海岸は能登半島国定公園内に位置し、浅海域には藻場が存在する。前面の七尾北湾はいしかわ自然百景のひとつである。

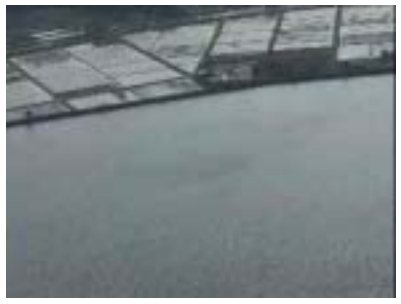
海岸名	整備方針
	向田漁港海岸 向田 A 地区 (水産庁)	越波・飛沫から背後地の安全性を確保するため消波工を整備する。 海域は能登半島国定公園内に位置し、浅海域には藻場が存在する。前面の七尾北湾はいしかわ自然百景のひとつである。海岸道路は「自然百景めぐみち」の指定がある。

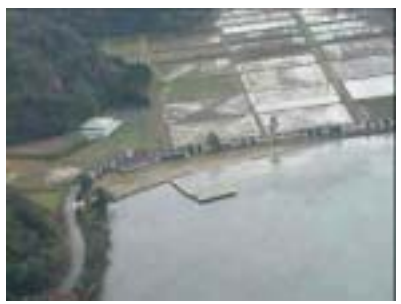
海岸名	整備方針
	能登島海岸 向田地区 (農村振興局)	背後地を越波から守るため護岸・消波工を整備する。 海岸は能登半島国定公園内に位置し、一部区間は第二種保護地域に指定されている。浅海域には藻場が存在する。前面の七尾北湾はいしかわ自然百景のひとつである。海岸道路は「自然百景めぐみち」の指定がある。 海岸保全区域内のそわじ浦は海水浴場として利用されている。

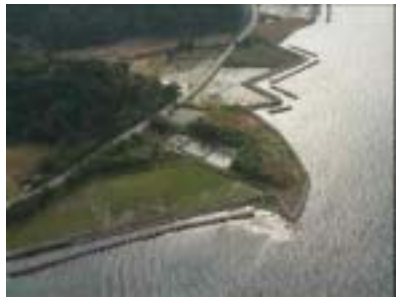
海岸名	整備方針
	能登島海岸 祖母ヶ浦地区 (農村振興局)	背後農地を越波から守るため護岸・消波工を整備する。 前面の七尾北湾はいしかわ自然百景のひとつであり、浅海域には藻場が存在する。海岸道路は「自然百景めぐみち」の指定がある。

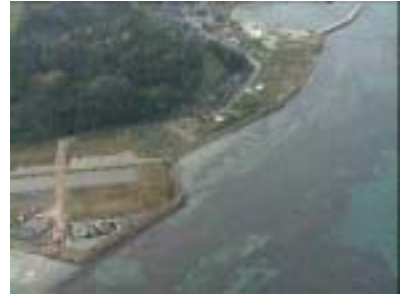
海岸名	整備方針
	祖母ヶ浦漁港海岸 祖母ヶ浦 A 地区 (水産庁)	越波・飛沫から背後地の安全性を確保するため消波工を整備する。 浅海域には藻場が発達する。海岸道路は「自然百景めぐみち」の指定がある。

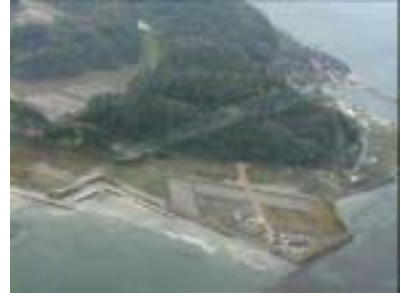
海岸名	整備方針
	能登島海岸 八ヶ崎地区 (農村振興局)	背後農地を越波から守るため護岸・消波工を整備する。 海域の一部は能登半島国定公園に指定され、前面の七尾北湾はいしかわ自然百景のひとつである。海岸道路は「自然百景めぐみち」の指定がある。 浅海域には藻場が発達しており、一部区間の砂浜は八ヶ崎海水浴場として利用されている。

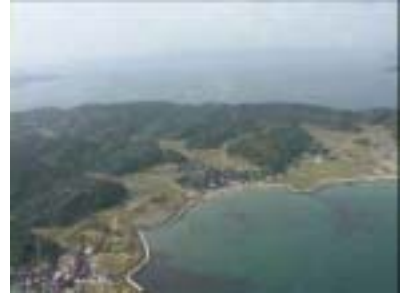
海岸名	整備方針
	鰻目漁港海岸 鰻目地区 (水産庁)	背後地の安全性を確保するため、護岸を整備し越波の抑制を図る。 海域は能登半島国定公園に指定され、浅海域には藻場が存在する。海岸道路は「自然百景めぐみち」の指定がある。

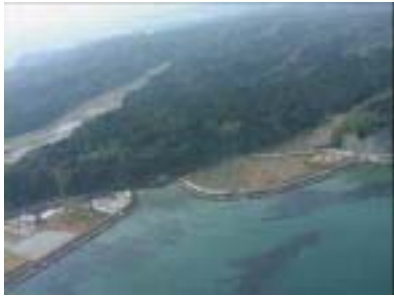
海岸名	整備方針
	能登島海岸 鰻目地区 (農村振興局)	背後農地を越波から守るため護岸・消波工を整備する。 海岸は能登半島国定公園内に位置している。浅海域には藻場があり、近傍の松島海岸と勝尾崎は石川の自然百景に選定されている。海岸道路は「自然百景めぐりみち」の指定がある。

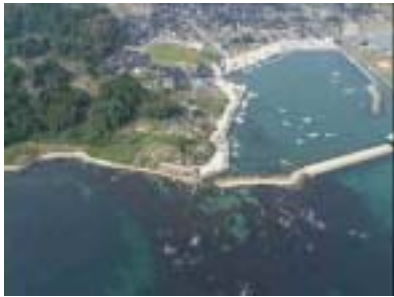
海岸名	整備方針
	能登島海岸 野崎地区 (農村振興局)	背後農地への越波の抑制を図るため護岸・消波工・防潮林を整備する。 海域は能登半島国定公園内に位置し、一部は第三種保護地域に指定されている。浅海域には藻場が存在する。また背後地には特定植物群落がある。また松島海水浴場やキャンプ場が背後にある。海岸道路は「自然百景めぐりみち」の指定がある。

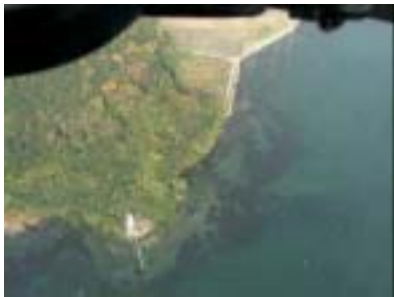
海岸名	整備方針
	野崎漁港海岸 野崎地区 (水産庁)	越波・飛沫による被害を抑止するために消波工を整備して背後地の安全性を確保する。 海域は能登半島国定公園に指定され、浅海域には藻場が存在する。
