二の丸御殿の概要

二の丸の立地、現況、沿革

後期の二の丸御殿の構成

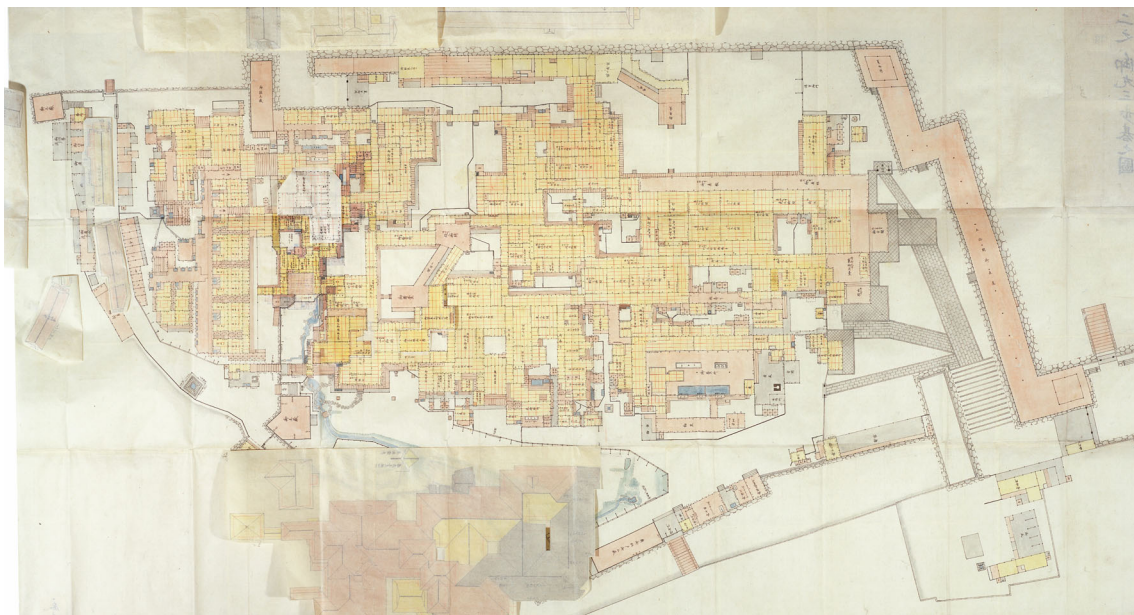
「金沢城二之御丸三歩碁図B」（石川県立図書館）

嘉永3～6年（1850～1853）における二の丸御殿全体を描いたとされる平面絵図。屋根伏を描いた貼紙も掛けられている。屋根形状や仕様を知るうえでも貴重な絵図である。

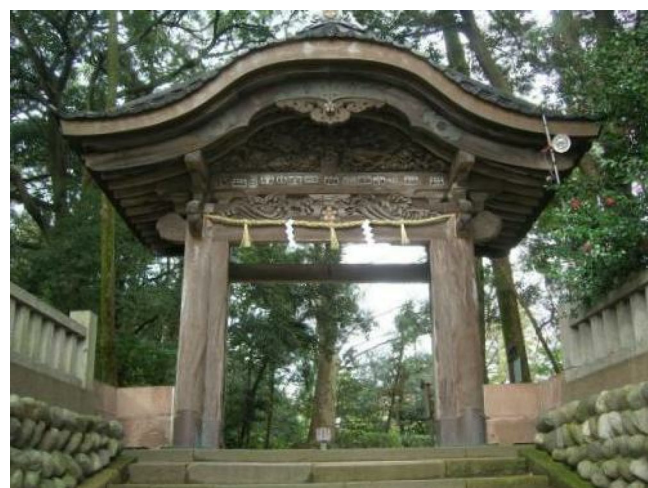
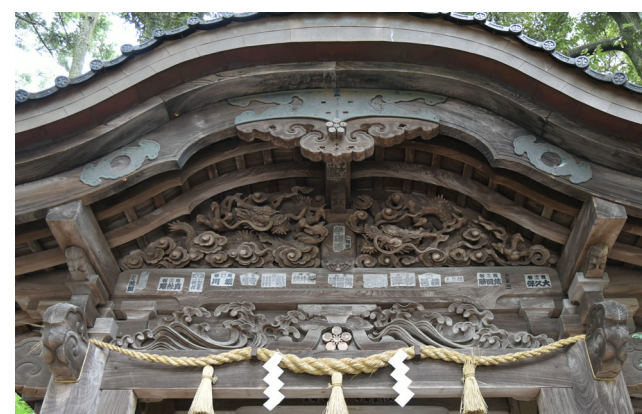
尾山神社東神門（旧二の丸御殿唐門）

正面全景

正面見上

現在、金沢城内に御殿の建築遺構は見られないが、御殿の式台玄関脇にあった唐門と、奥能舞台が城外に移築され、それぞれ尾山神社の東神門、中村神社の拝殿（国登録有形文化財建造物）となっていることを確認した。

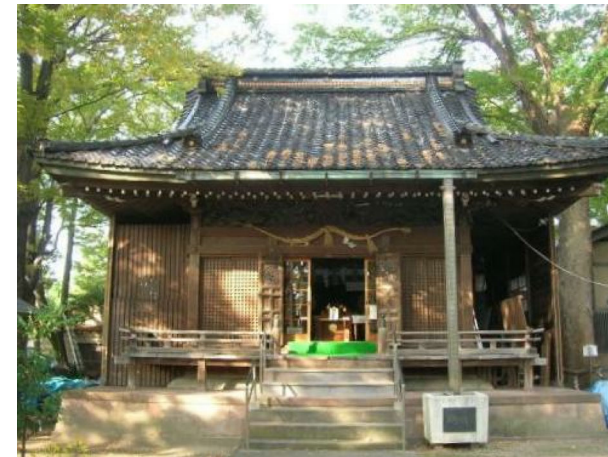
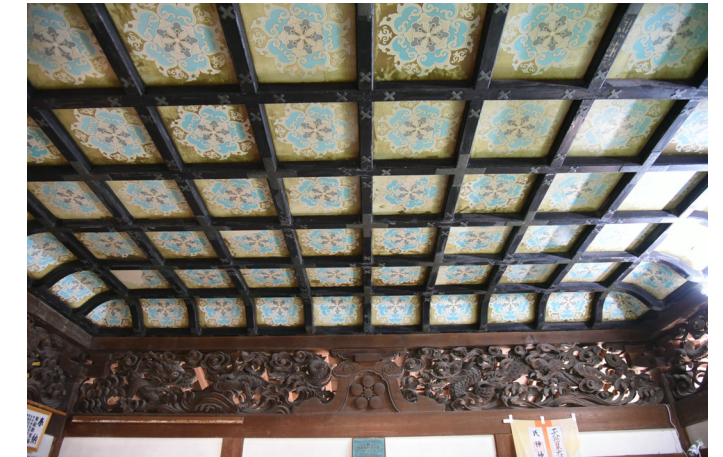
中村神社拝殿（旧二の丸御殿奥能舞台）

正面全景

内部欄間及び天井見上

欄間については、建築遺構に残された欄間の題材が文献等に記載されるものと一致することを確認した。

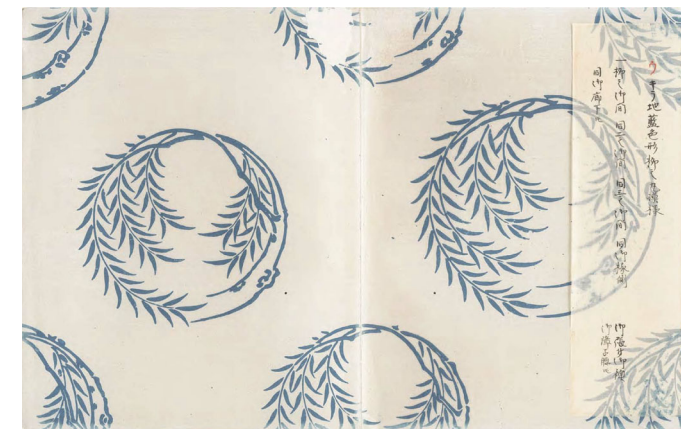
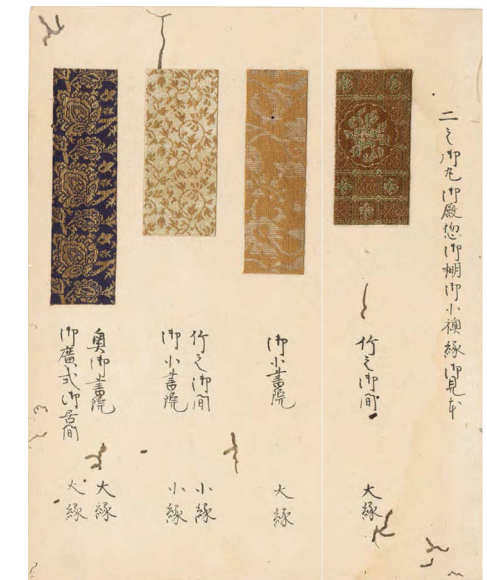
張付・襖や天井の唐紙他の種類と使用位置の一覧、模様唐紙の実物見本、床脇の小襖縁布の実物見本を収録する。

【実物見本】唐紙

【実物見本】棚小襖の縁布

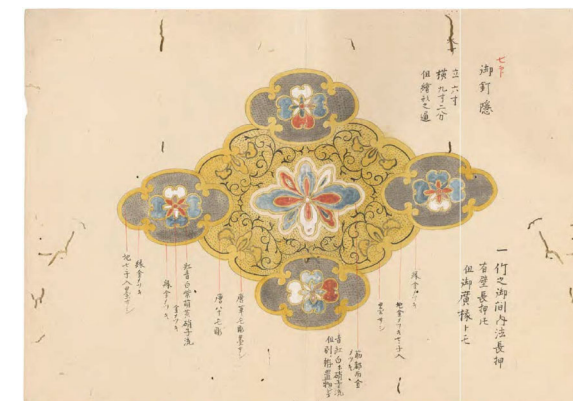
御殿に取り付けた飾金具の絵形を収録する。

絵形は色彩も含めて写實的に描写し、使用場所・寸法・各部の制作技法を付記する。

【絵形】飾金具(釘隠)

【絵形】飾金具(引手)
