金沢城二の丸御殿の復元整備

石川県

加賀百万石の栄華の象徴 金沢城二の丸御殿

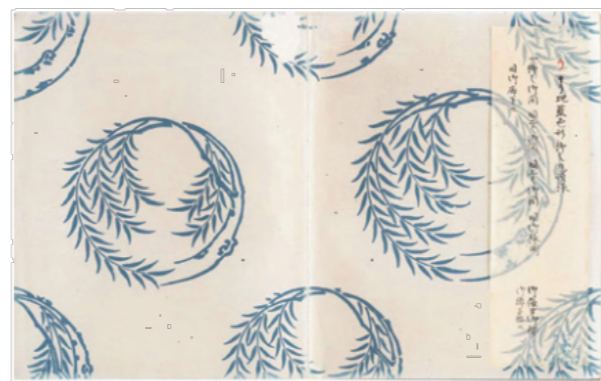
壁や襖に張られた唐紙の見本

造営にあたった奉行の日誌である「御造営方日並記」や、御大工が作成した建物の仕様書にあたる「二之御丸御殿御造営内装等覚及び見本・絵形」など、江戸後期の再建時の記録が豊富に残されています。仕様書は4冊組で、各部屋の材料や仕上げなどの詳細が記載される他、釘隠や引手など飾金具の詳細な図面や、壁などに張られた唐紙の見本も収録されています。このような仕様書がまとまった形で残るのは大変珍しく、貴重な資料とされています。

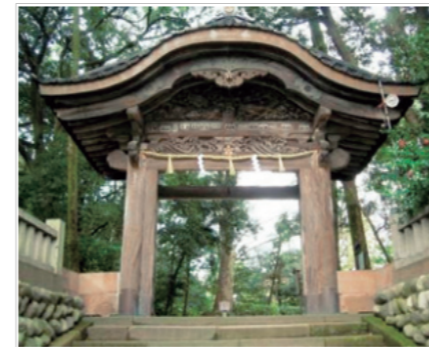
御殿玄関脇の「唐門」を移築(尾山神社東神門)

玄関脇にあった「唐門」や奥能舞台の欄間、書院の格天井など、明治14年(1881)の焼失以前に部分的に移築された建築遺構が金沢市内に見られ、往時の御殿の意匠を確認することができます。

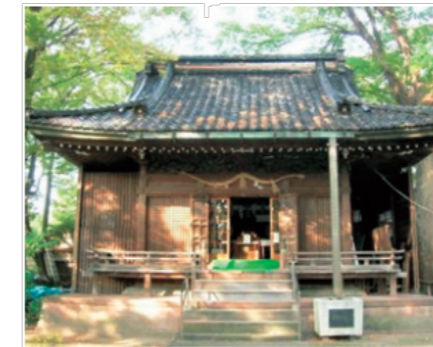
御殿の奥能舞台と表向の「小書院」の格天井を移築(中村神社拝殿)

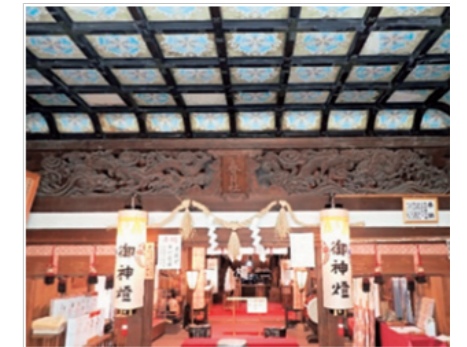
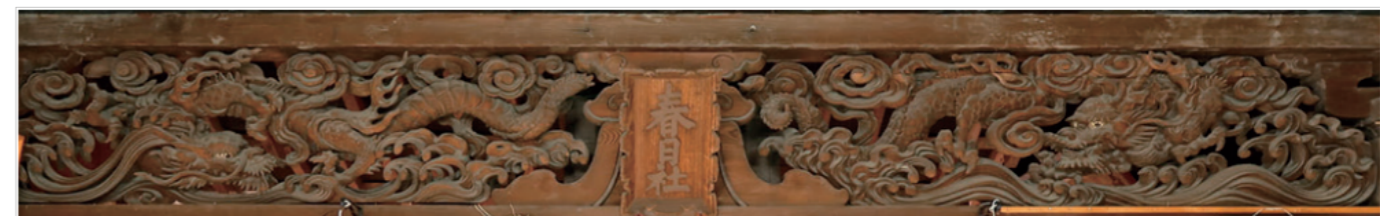
奥能舞台の欄間「雲水之龍」(中村神社拝殿)

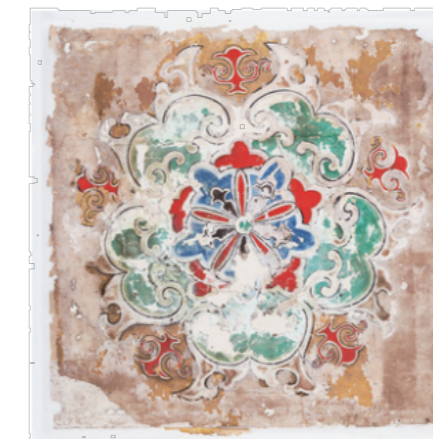
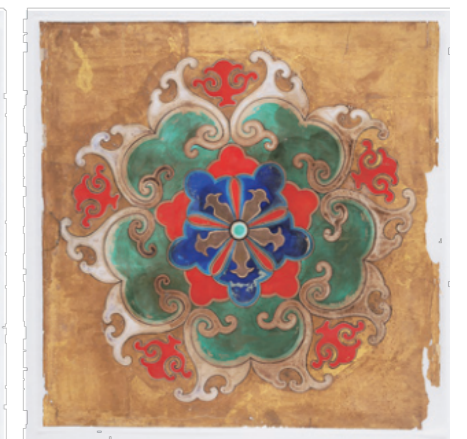
表向「小書院」の格天井に張られていた絵画(中村神社蔵)

移築された書院の格天井に描かれていた2枚の天井画が金沢市内に残されています。この他にも、御殿の壁や襖、天井には数多くの障壁画が描かれていたことが絵図や文献史料から明らかになっており、加賀藩出身の絵師である岸駒・岸岱父子や、江戸城の障壁画に携わる狩野派絵師、地元で藩の御用を務める絵師らが制作にあたりました。

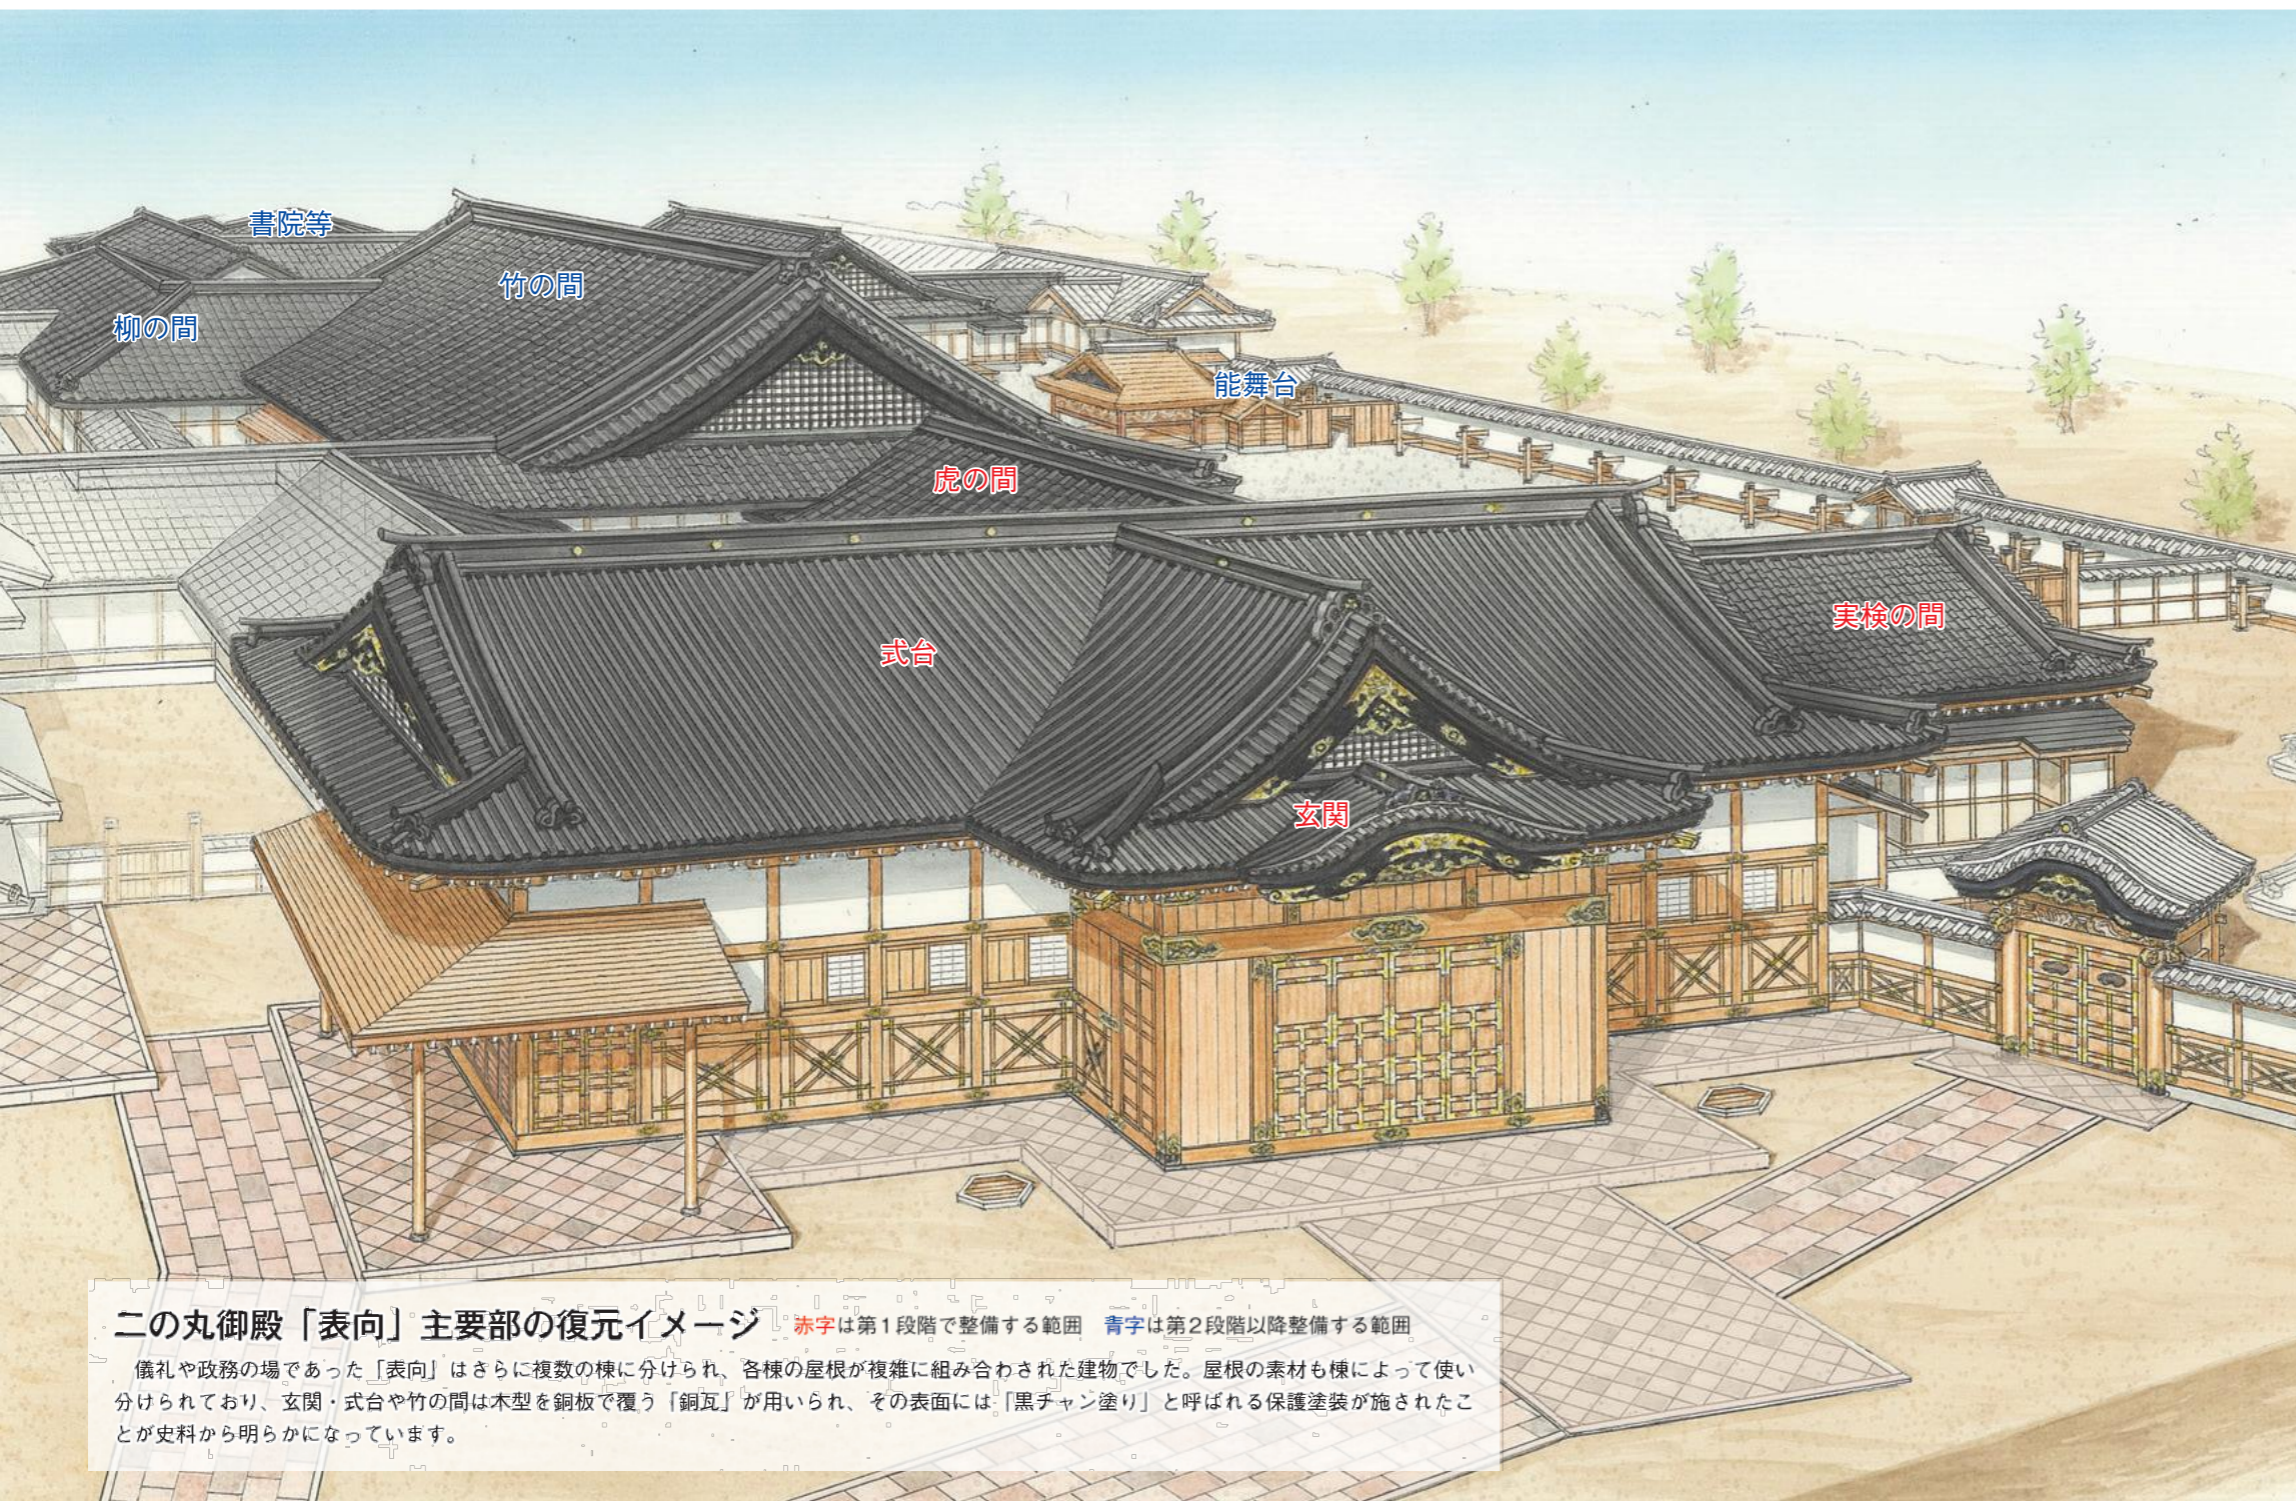
二の丸御殿「表向」主要部の復元イメージ 赤字は第1段階で整備する範囲 青字は第2段階以降整備する範囲

儀礼や政務の場であった「表向」はさらに複数の棟に分けられ、各棟の屋根が複雑に組み合わせられた建物でした。屋根の素材も棟によって使い分けられており、玄関・式台や竹の間は木型を銅板で覆う「銅瓦」が用いられ、その表面には「黒チャン塗り」と呼ばれる保護塗装が施されたことが史料から明らかになっています。

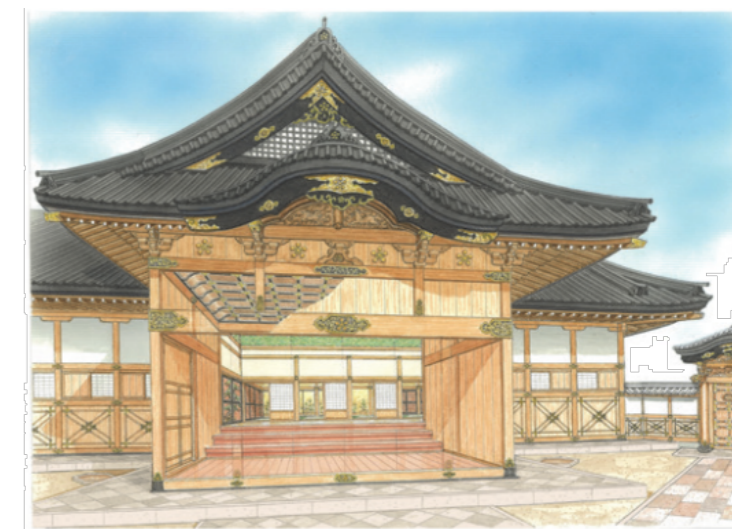
玄関・式台の復元イメージ

玄関は総ケヤキ造りで、外装には多くの飾金具や前田家の家紋である梅鉢紋が取り付けられ、梁の上には「波に犀」を題材とする欄間彫刻が設置されていました。天井は格式の高い折上格天井で、玄関の床板は春慶塗り（赤みのある透明な漆塗り）で仕上げられていました。

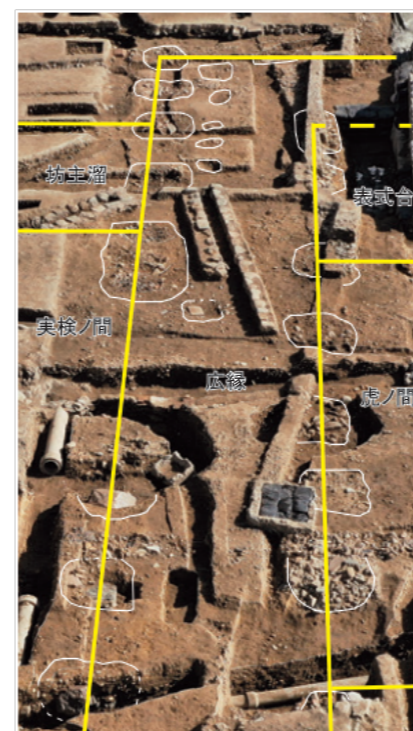
広縁両側の礎石基礎列

大学校舎が建っていない箇所では、現在の地盤から約1m下に御殿の遺構面を確認することができ、礎石の痕跡や石製構造物などが確認されています。また、過去に金沢大学等が広範囲で発掘調査を実施しており、御殿の遺構が確認されています。

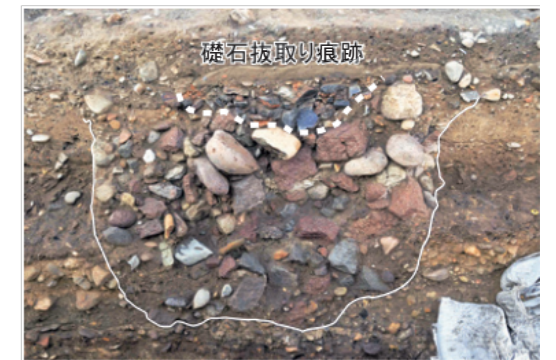
礎石基礎の断面
