令和6年能登半島地震に伴う史跡金沢城跡の石垣被災地点

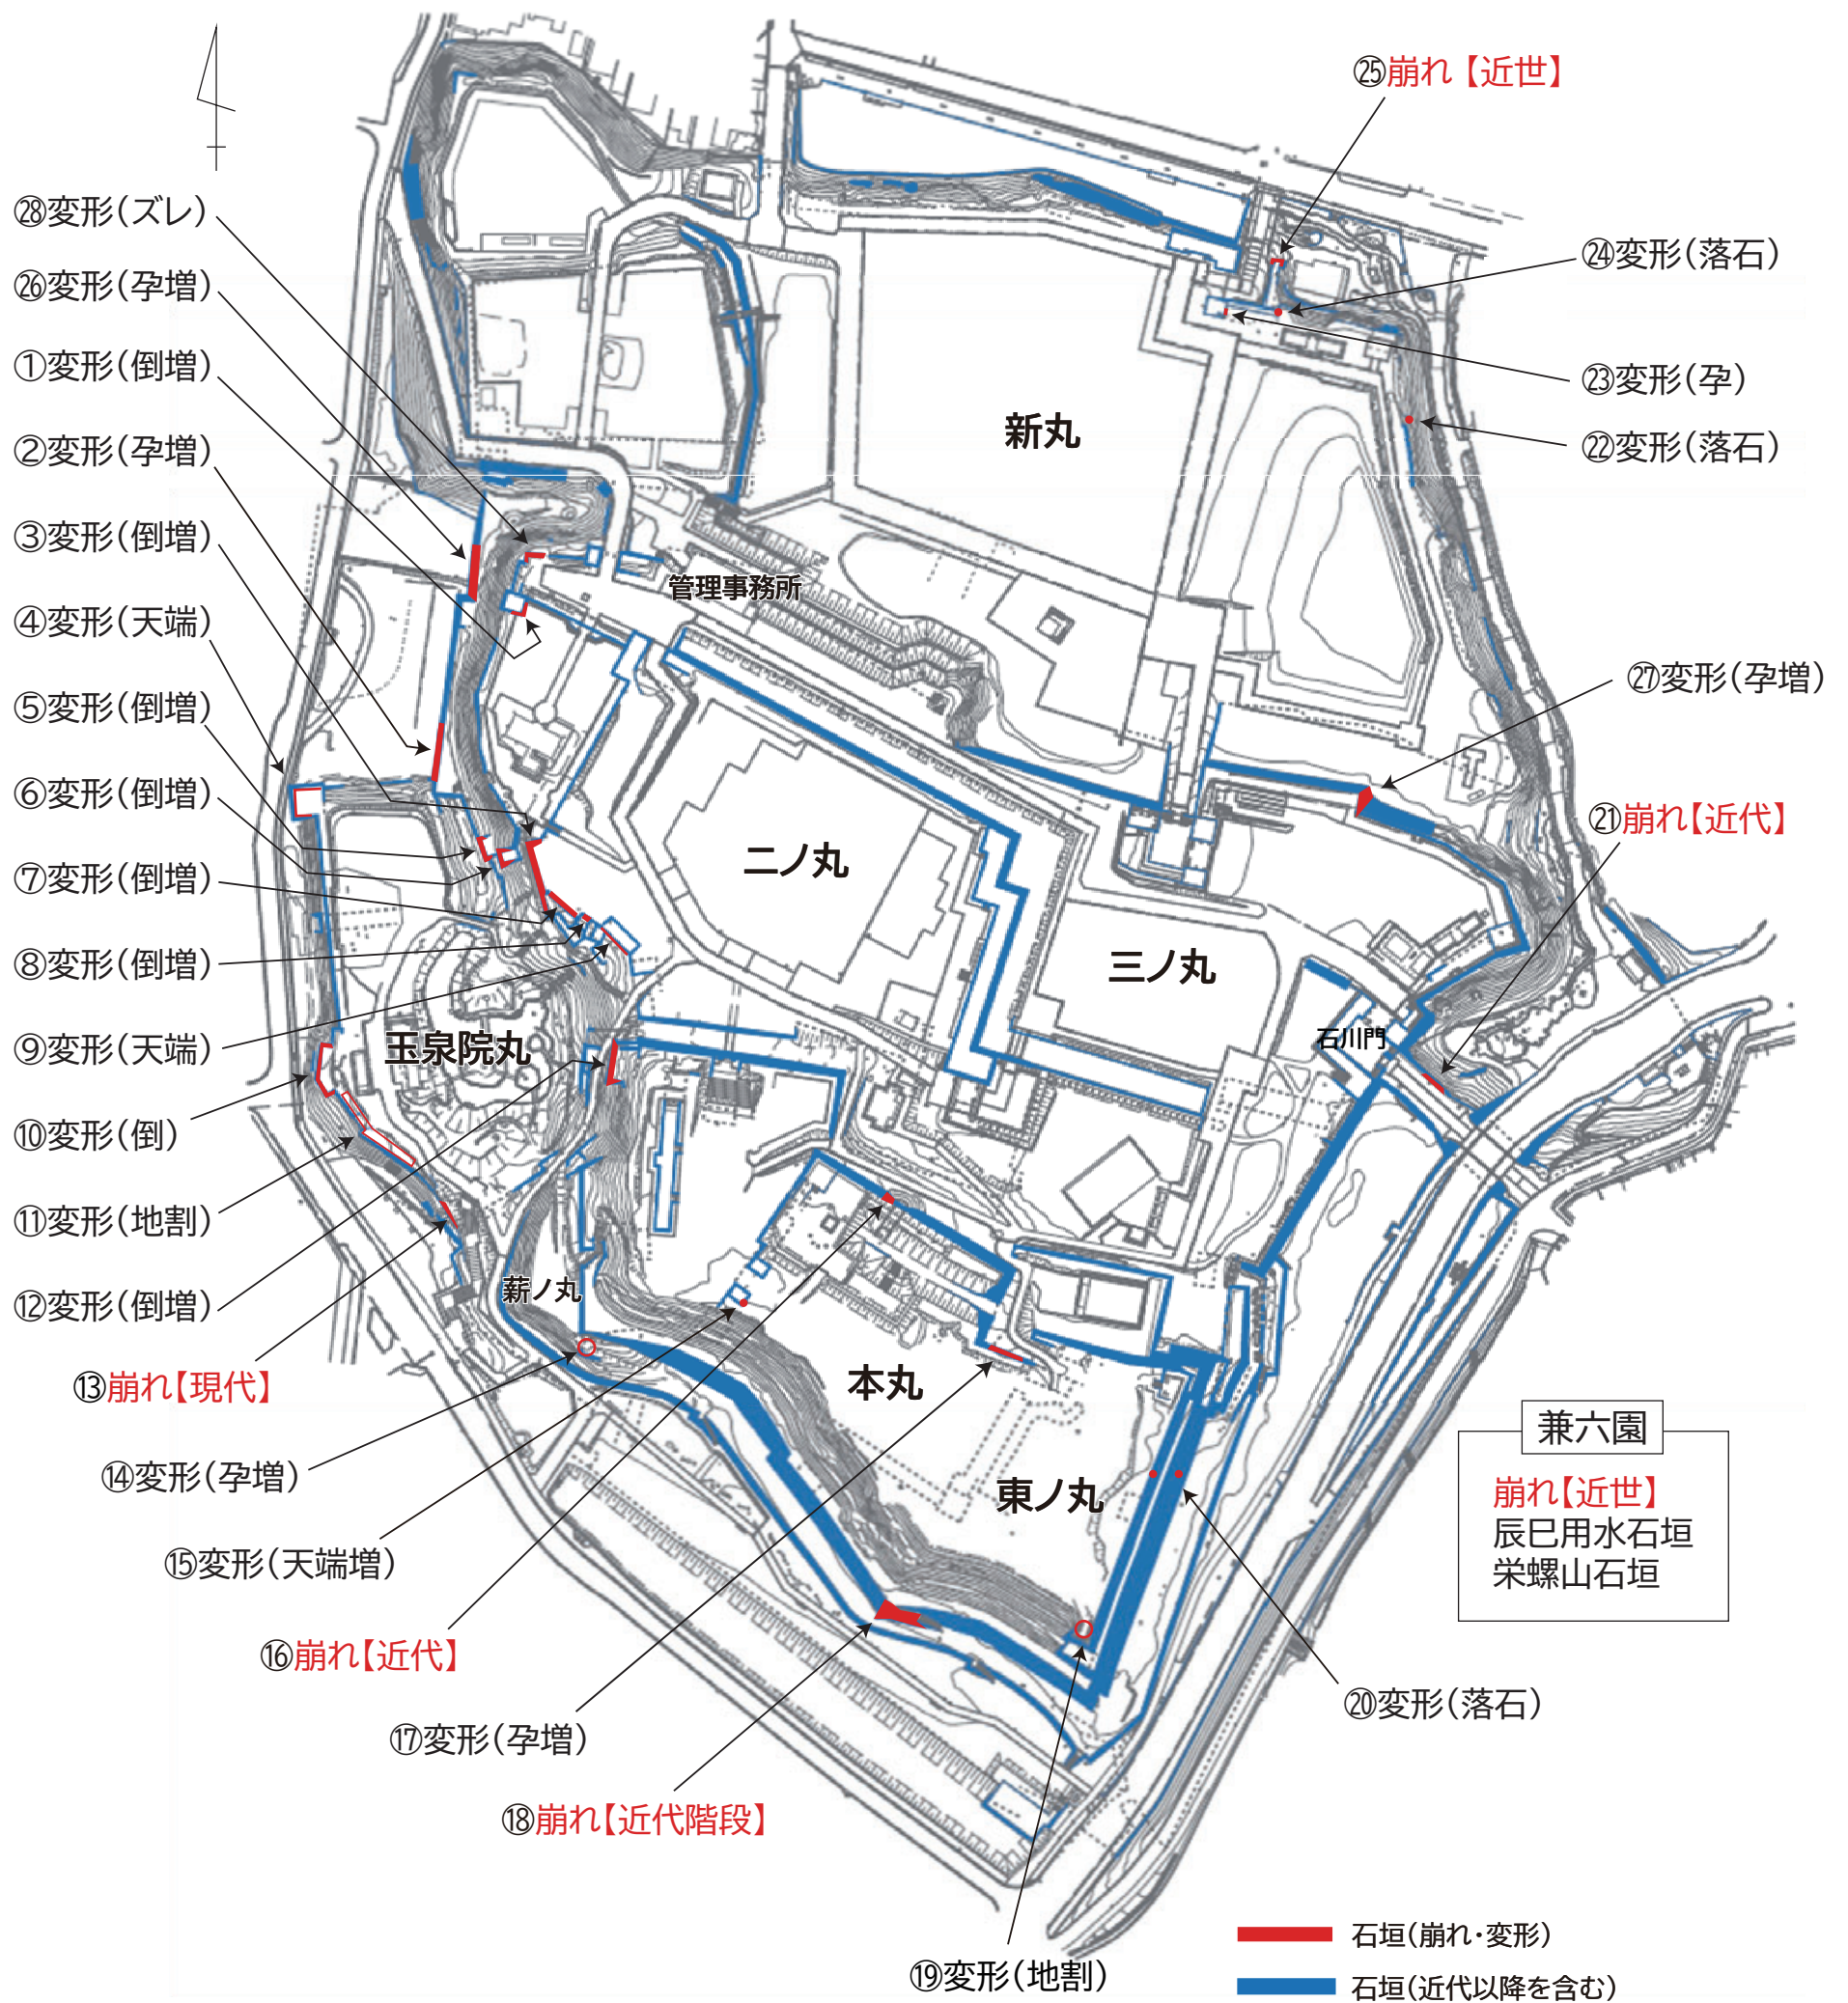
崩れ	石垣・裏込が崩落	変形(落石)	築石が脱落
変形(天端)	天端石に迫出し発生	変形(天端増)	天端石の迫出しが増大
変形(孕)	壁面に孕み出し発生	変形(孕増)	壁面の孕み出しが増大
変形(倒)	壁面に前倒れ発生	変形(倒増)	壁面の前倒れが増大
変形(地割)	天端面に地割れ発生
