# 山村強靱化林道整備事業 高津線(石川県宝達志水町)

## <林道高津線> 改良(局所改良)

# 山村強靱化林道整備事業

## 高津線(宝達志水町)

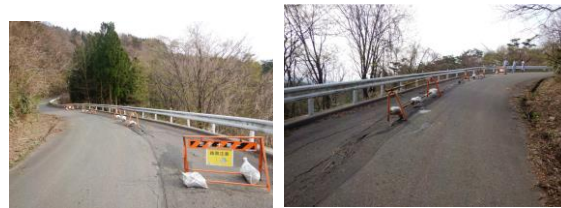
### <被害状況>

林道路肩部の自然斜面において、ぜい弱な箇所が近年の長雨等により断続的に表層侵食を受け、路肩が陥没している。

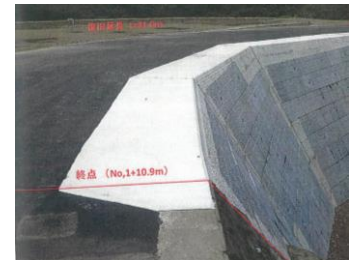
## 【整備後イメージ】擁壁工

### <整備方針>

路肩部に擁壁工を施工し、路肩部の構造を改良することで通行車両の安全性を確保する。

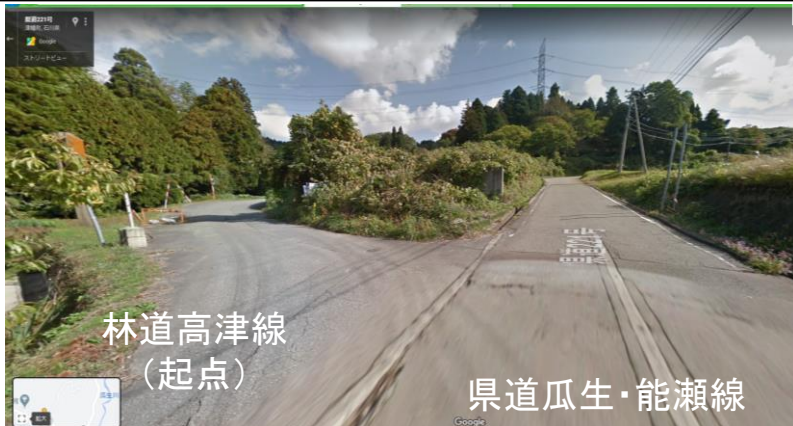
林道高津線  
(起点)

県道瓜生・能瀬線

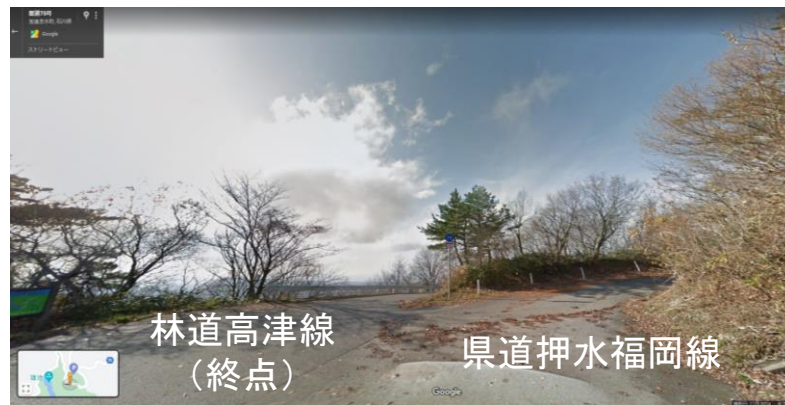
林道高津線  
(終点)

県道押水福岡線
